### บทที่ 3

#### ผลการติดตามตรวจสอบผลกระทบสิ่งแวดล้อม

โครงการ Veranda Residence Huahin (ชื่อเดิม โครงการ Vera Huahin) ตั้งอยู่ที่ ตำบลหนองแก อำเภอ หัวหิน จังหวัดประจวบคีรีขันธ์ ซึ่งโครงการเป็นอาคารอยู่อาศัยรวม (อาคารชุด) ประกอบด้วยอาคารชุดพักอาศัยสูง 4-7 ชั้น จำนวน 4 อาคาร อาคารจอดรถสูง 2 ชั้น จำนวน 1 อาคาร มีจำนวนห้องชุดรวม 310 ห้อง แบ่งเป็นห้อง ชุดเพื่อการพักอาศัย จำนวน 309 ห้อง และห้องชุดเพื่อการพาณิชย์ (ร้านค้า) จำนวน 1 ห้อง ห้องน้ำ บัณฑิตยัม และห้องพัสดุผลอยรวม ซึ่งเป็นอาคารชั้นเดียว พร้อมระบบสาธารณูปการต่าง ๆ ได้แก่ ที่จอดรถยนต์ 130 คัน ที่ จอดรถจักรยานยนต์ 14 คัน ระบบประปา ระบบไฟฟ้า ระบบป้องกันอัคคีภัย ระบบบำบัดน้ำเสีย ระบบระบายน้ำ และป้องกันน้ำท่วม ห้องพัสดุผลอยรวม และพื้นที่สีเขียว ขนาดพื้นที่โครงการ 11 ไร่ 0 งาน 81.3 ตารางวา หรือ 17,925.2 ตารางเมตร ปัจจุบันดำเนินการก่อสร้างเสร็จแล้วและอยู่ในระยะดำเนินการ โดยมีการจัดตั้งนิติบุคคล อาคารชุด วีวันดา เรสซิเดนซ์ หัวหิน เข้ามาดูแลโครงการแล้วโดยโครงการได้ผ่านความเห็นชอบตามหนังสือเลขที่ ทส 1009.5/4691 ลงวันที่ 21 เมษายน 2560 ทั้งนี้ หนังสือเห็นชอบได้กำหนดมาตรการป้องกันและแก้ไขผลกระทบ สิ่งแวดล้อมและมาตรการติดตามตรวจสอบผลกระทบสิ่งแวดล้อม เพื่อเป็นแนวทางให้โครงการปฏิบัติตามไปถึงเสนอ รายงานผลการปฏิบัติตามมาตรการฯ ต่อหน่วยงานอนุญาตแล

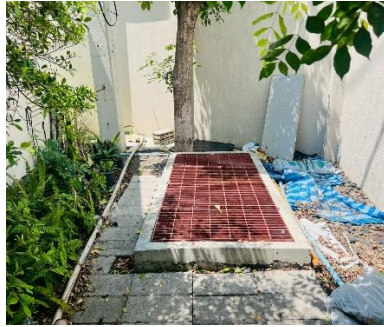
บ่อกักน้ำทิ้งหลังผ่านระบบบำบัดน้ำเสีย

บริษัทผู้เก็บและวิเคราะห์ตัวอย่างจะนำตัวอย่างที่กวดแซ่ในถังน้ำแข็งเพื่อรักษาสภาพก่อนนำมาวิเคราะห์ในห้องปฏิบัติการภายใน 24 ชั่วโมง บริษัทฯ ได้ปิดฉลากแสดงรายละเอียดของตัวอย่างโดยละเอียด พร้อมทั้งจับบันทึกข้อมูลในแบบกำกับตัวอย่างที่ใช้ควบคุมคุณภาพภายหลังห้องปฏิบัติการวิเคราะห์ และนำส่งไปวิเคราะห์ยัง ห้องปฏิบัติการ โดยการเก็บตัวอย่างและวิเคราะห์คุณภาพน้ำดำ วิเคราะห์คุณภาพน้ำดำเนินตามมาตรฐานที่กำหนดไว้ใน Standard Method for the Examination of Water and Wastewater ฉบับล่าสุด to American Public Health Association ซึ่งเป็นมาตรฐานวิธีการวิเคราะห์คุณภาพน้ำที่ได้รับการยอมรับกันโดยทั่วไป ตำแหน่งกระเป็นตัวอย่าง และวิธีการตรวจวิเคราะห์น้ำทิ้ง แสดงดังตารางที่ 3.5-1 และภาพที่ 3.5-1

ภาพที่ 3.5-1 จุดเก็บน้ำตัวอย่างในพื้นที่โครงการ

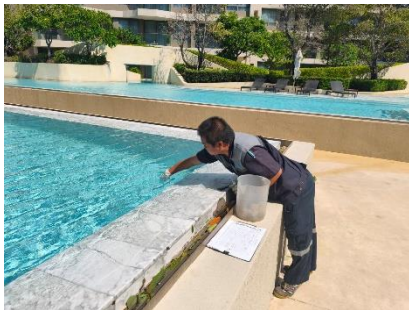
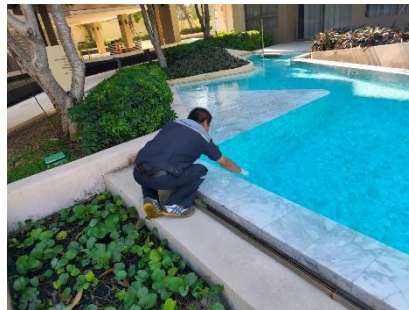
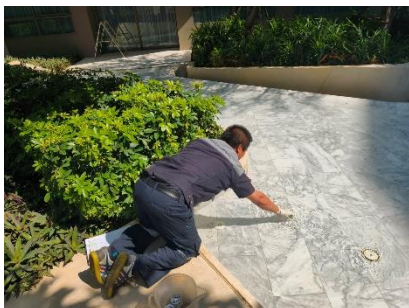
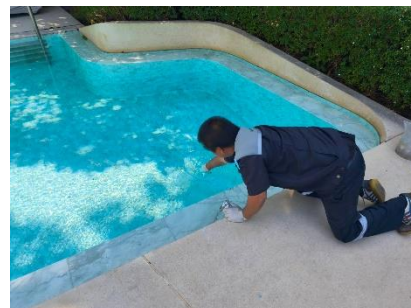
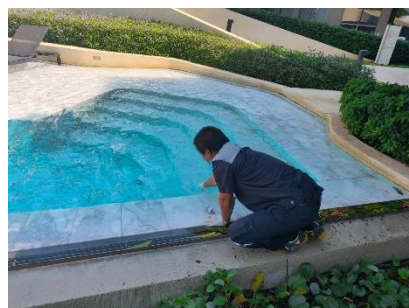
สระว่ายน้ำ 1

สระว่ายน้ำ 2

สระว่ายน้ำ 3

สระว่ายน้ำ 4

สระว่ายน้ำ 5
