ผลการปฏิบัติตามมาตรการติดตามตรวจสอบคุณภาพสิ่งแวดล้อม

โครงการเหมืองแร่อุตสาหกรรมชนิดหินปูน เพื่ออุตสาหกรรมก่อสร้าง ประทานบัตรที่ 2/2558 ของห้างหุ้นส่วนจำกัด พีรพลศิลา ร่วมแผนผังโครงการทำเหมืองเดียวกันกับประทานบัตรที่ 3/2558 ของห้างหุ้นส่วนจำกัด ธนบดีศิลา ได้ดำเนินการสรุปผลการปฏิบัติตามมาตรการติดตามตรวจสอบคุณภาพสิ่งแวดล้อม ระหว่างเดือนมกราคม-มิถุนายน 2568 ซึ่งครอบคลุมปัจจัยทางสิ่งแวดล้อม ได้แก่

รายงานผลการปฏิบัติตามมาตรการป้องกันและแก้ไขผลกระทบสิ่งแวดล้อมและมาตรการติดตามตรวจสอบผลกระทบสิ่งแวดล้อม
โครงการเหมืองแร่หินอุตสาหกรรมชนิดหินปูน เพื่ออุตสาหกรรมก่อสร้าง ประทานบัตรที่ 2/2558 ของทางหุ้นส่วนจำกัด พีรพลศิลา
ร่วมแผนผังโครงการทำเหมืองเดียวกันกับประทานบัตรที่ 3/2558 ของทางหุ้นส่วนจำกัด ธนบดีศิลา ระหว่างเดือนมกราคม-มิถุนายน 2568

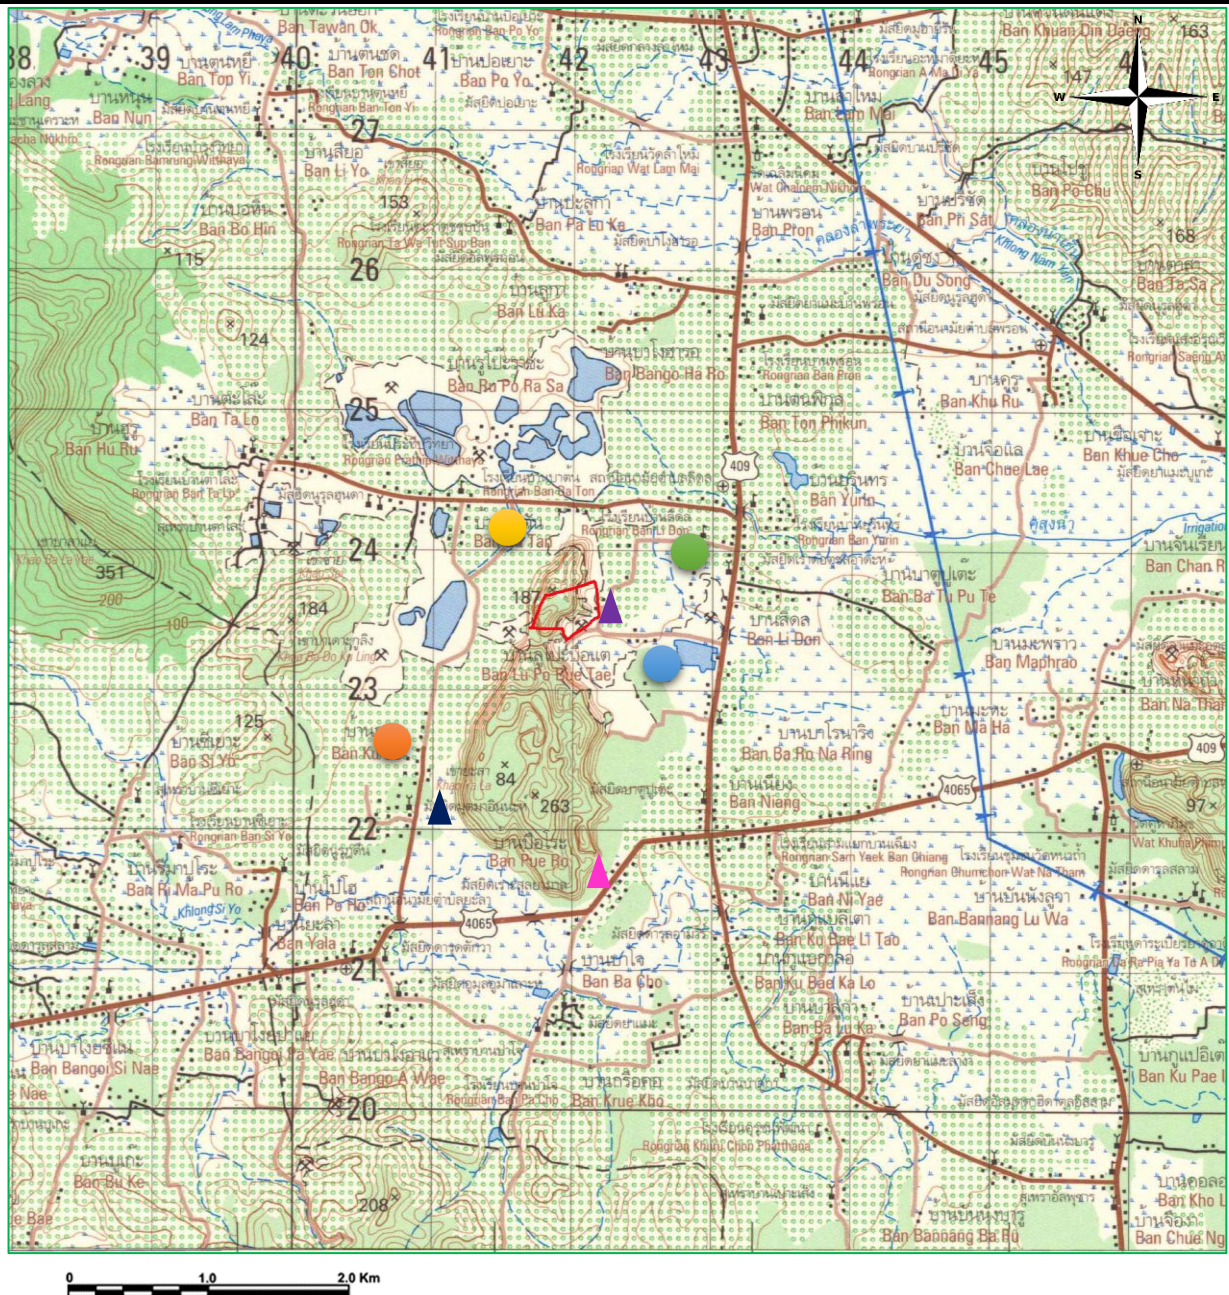
รูปที่ 3-1 แสดงตำแหน่งติดตามตรวจสอบคุณภาพสิ่งแวดล้อมของโครงการ

จุดติดตามตรวจสอบคุณภาพอากาศและเสียง

จุดติดตามตรวจสอบแรงสั่นสะเทือน

ดำเนินการตรวจวัดคุณภาพอากาศ จำนวน 4 สถานี ได้แก่ บ้านลิบล บ้านบาตัน บ้านกูเบ และโรงโม่หิน หจก. พีรพลศิลา (รูปที่ 3-1 และภาพที่ 3-1) วิธีการตรวจวัดคุณภาพอากาศได้ดำเนินการตามวิธีมาตรฐานตามประกาศคณะกรรมการสิ่งแวดล้อมแห่งชาติ ฉบับที่ 24 (พ.ศ. 2547) เรื่อง กำหนดมาตรฐานคุณภาพอากาศในบรรยากาศโดยทั่วไปมีรายละเอียดดังตารางที่ 3-3

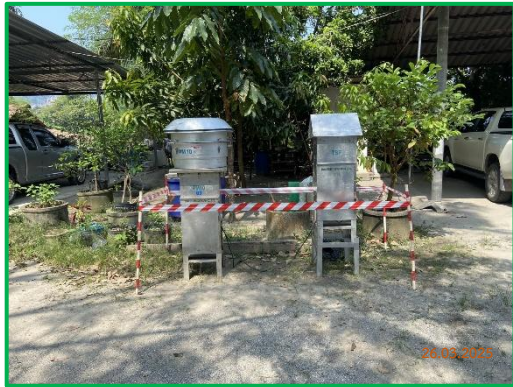
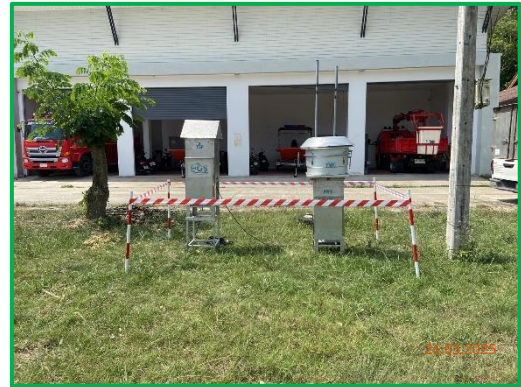
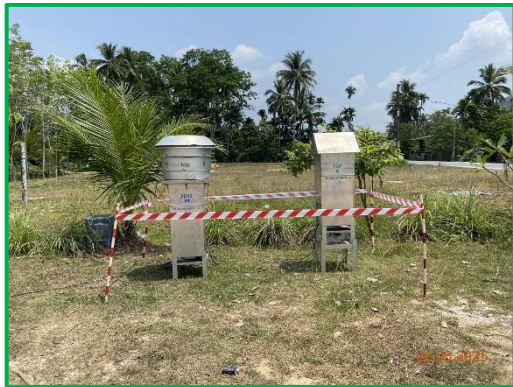
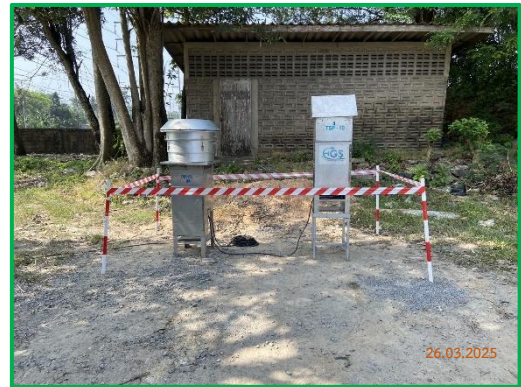
ภาพที่ 3-1 แสดงการตรวจวัดคุณภาพอากาศ

บ้านลิดล

บ้านบาตัน

บ้านกูเบ

โรงไม้หิน หก.พีรพล

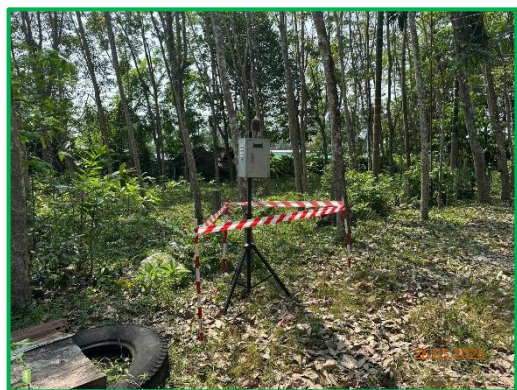
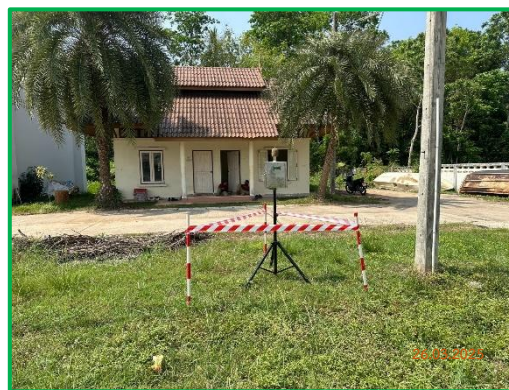
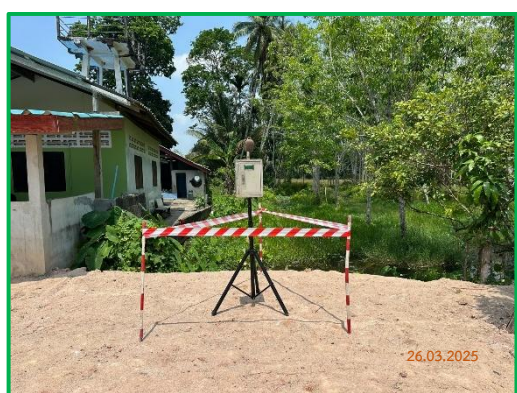
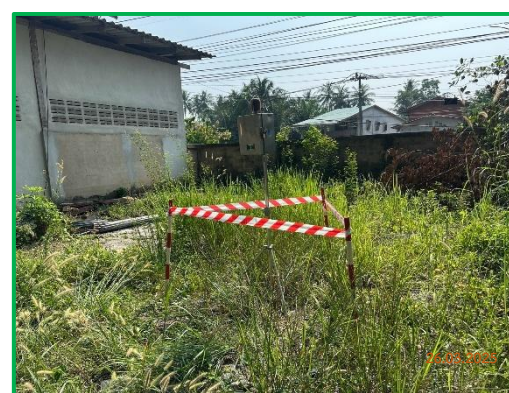
ภาพที่ 3-2 ผลการตรวจวัดระดับเสียง

บ้านลิดล

บ้านบาตัน

บ้านกูเบ

โรงโม่หิน หจก. พีรพลศิลา

ดำเนินการตรวจวัดระดับเสียง จำนวน 4 สถานี ซึ่งเป็นสถานีเดียวกันกับสถานีตรวจวัดคุณภาพอากาศ ได้แก่ บ้านลิดล บ้านบาตัน บ้านกูเบ และโรงโม่หิน หจก. พีรพลศิลา (รูปที่ 3-1 และภาพที่ 3-2) วิธีการตรวจวัดระดับเสียงได้ดำเนินการตามประกาศกระทรวงทรัพยากรธรรมชาติและสิ่งแวดล้อม เรื่อง กำหนดมาตรฐานควบคุมระดับเสียงและความสั่นสะเทือนจากการทำเหมืองหิน (พ.ศ. 2548) มีรายละเอียด ดังตารางที่ 3-6 ดังนี้

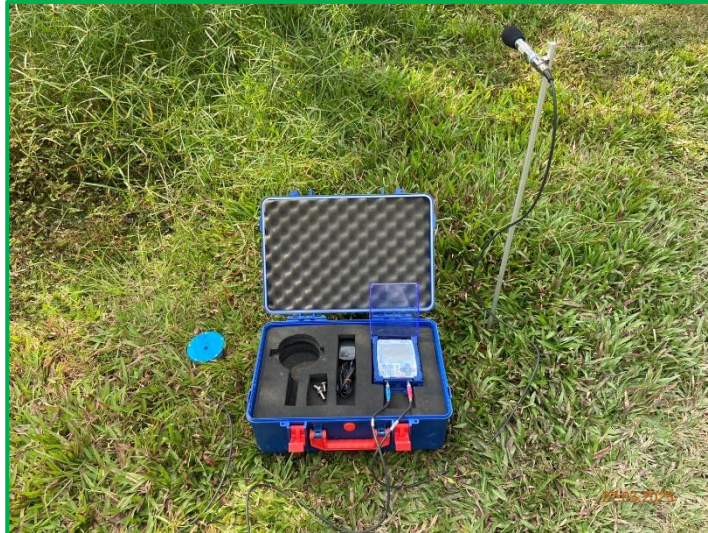
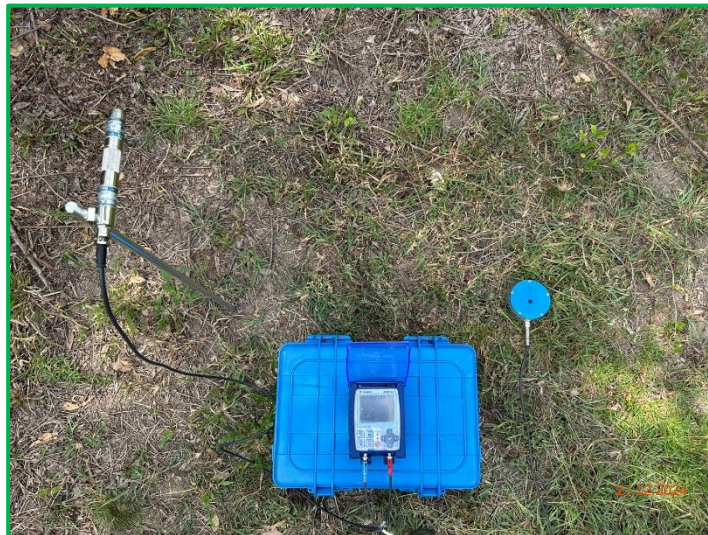
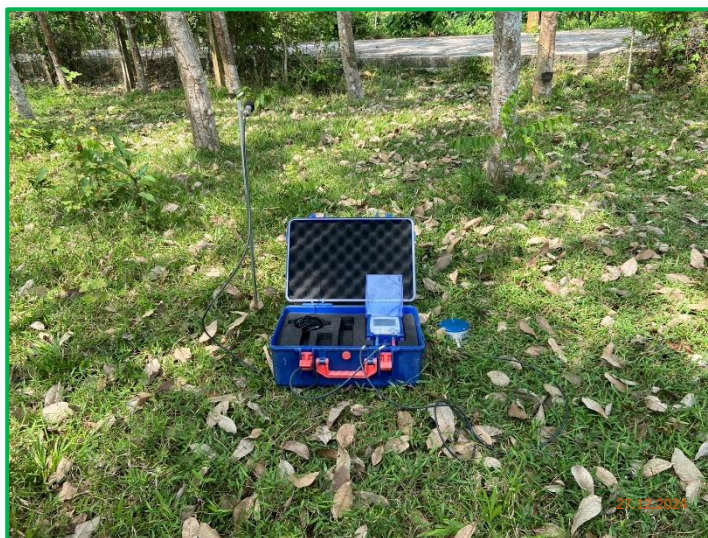
ภาพที่ 3-3 การตรวจวัดแรงสั่นสะเทือน

บ้านหลังที่ไกลที่สุดทางทิศตะวันออก

แหล่งโบราณสถานภาพเขียนสีเขาชะลาทางด้านทิศใต้

แหล่งโบราณสถานภาพเขียนสีเขาชะลาทางด้านทิศตะวันตกเฉียงใต้

จากผลการตรวจวัดแรงสั่นสะเทือนของโครงการเหมืองแร่หินอุตสาหกรรมชนิดหินปูน เพื่ออุตสาหกรรมก่อสร้าง ประทานบัตรที่ 2/2558 ของห้างหุ้นส่วนจำกัด พีรพลศิลา ร่วมแผนผังโครงการทำเหมืองเดียวกันกับประทานบัตรที่ 3/2558 ของห้างหุ้นส่วนจำกัด ธนบดีศิลา ระหว่างเดือนมกราคม-มิถุนายน 2568 (ครั้งที่ 1/2568) ซึ่งทำการตรวจวัดแรงสั่นสะเทือนในวันที่ 27 มีนาคม 2568 จำนวน 3 สถานี ได้แก่ บ้านหลังที่ไกลที่สุดทางทิศตะวันออก แหล่งโบราณสถานภาพเขียนสีเขาชะลาทางด้านทิศใต้ และแหล่งโบราณสถานภาพเขียนสีเขาชะลาทางด้านทิศตะวันตกเฉียงใต้ พบว่า ความเร็วอนุภาคสูงสุดที่ตรวจวัดได้บริเวณบ้านหลังที่ไกลที่สุดทางทิศตะวันออก ไม่มีค่าใดเกินเกณฑ์มาตรฐานความสั่นสะเทือนจากการทำเหมืองหิน พ.ศ. 2548 (ตารางที่ 3-12) ส่วนแรงอัดอากาศขณะระเบิดที่ตรวจวัดได้จากบริเวณบ้านหลังที่ไกลที่สุดทางทิศตะวันออก พบว่า มีค่าเท่ากับ 103.5 เดซิเบล ซึ่งอยู่ในเกณฑ์มาตรฐานความปลอดภัยของ USBM RI8485 (1980) ที่กำหนดไว้ไม่เกิน 133 เดซิเบล

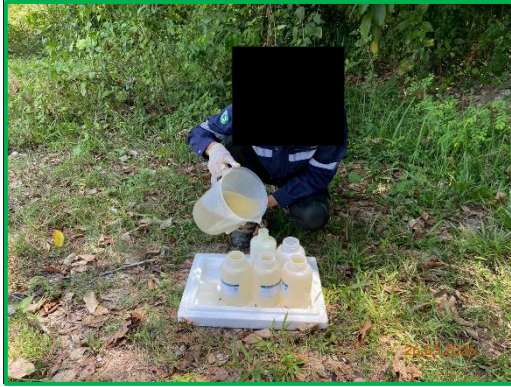
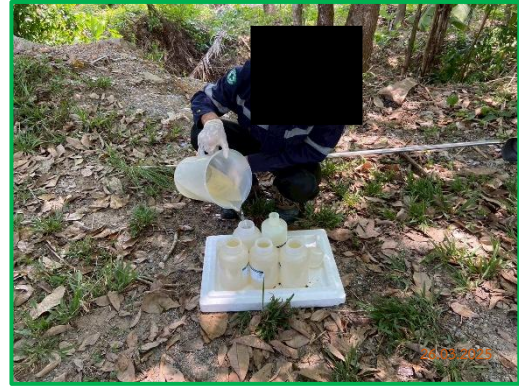
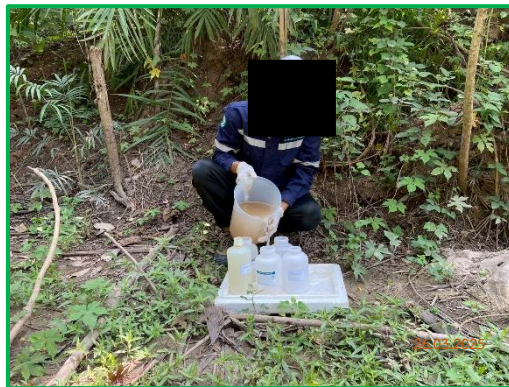
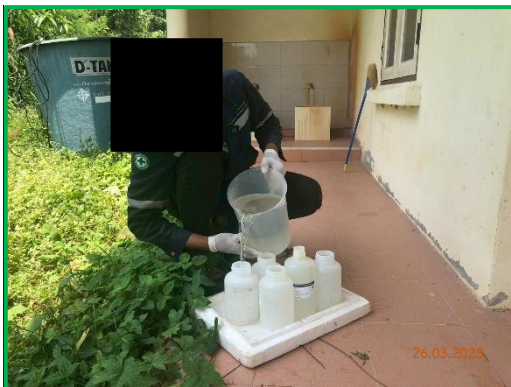
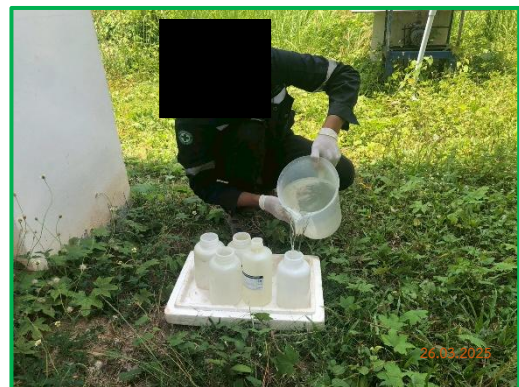
ห้วยลูโปะลาชะ (ต้นน้ำ)

ห้วยลูโปะลาชะ (ท้ายน้ำ)

บ่อดักตะกอนของโครงการ

บ้านลิดล

บ้านบาตัน

สำหรับการดำเนินการ ระหว่างเดือนมกราคม-มิถุนายน 2568 ได้ดำเนินการเก็บตัวอย่างคุณภาพน้ำ เมื่อวันที่ 26 มีนาคม 2568 (ภาพที่ 3-4) โดยมีรายละเอียดผลการตรวจวิเคราะห์แสดงดังตารางที่ 3-14 ถึงตารางที่ 3-17 และรูปที่ 3-7 ถึง รูปที่ 3-10

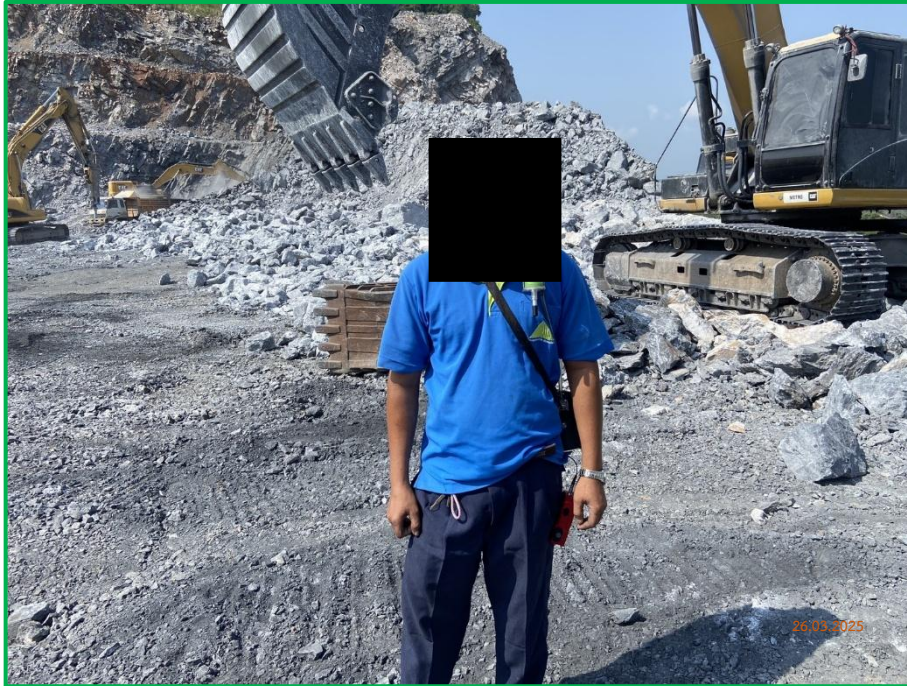
ภาพที่ 3-5 แสดงการตรวจวัดปริมาณฝุ่นละอองขนาดเล็ก (Respirable Dust) ปริมาณเสียงสะสม (Noise Dosimeter) ที่ตัวบุคคลของพนักงานในขณะปฏิบัติงาน

พนักงานหน้าเหมือง

พนักงานโรงโม่หิน

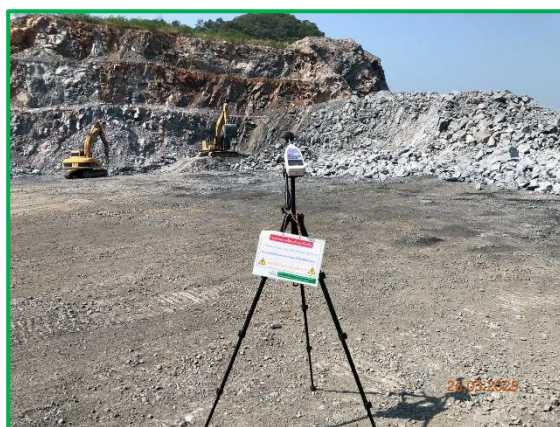
ภาพที่ 3-6 แสดงการตรวจวัดระดับเสียง (Sound Level Meter) ในขณะปฏิบัติงาน

ลำดับ	พื้นที่	ผลการตรวจวิเคราะห์	
		TWA 8 hr	L _{max}
1	บริเวณหน้าเหมือง	75	93.5
2	บริเวณโรงโม่หิน	91	113.5
มาตรฐาน		≤85 ^{1/}	≤115 ^{2/}
หน่วย		เดซิเบล (เอ)	เดซิเบล (เอ)

บริเวณหน้าเหมือง

บริเวณโรงโม่หิน
