บทที่ 2

มาตรการป้องกันและแก้ไขผลกระทบสิ่งแวดล้อม และมาตรการติดตามตรวจสอบคุณภาพสิ่งแวดล้อม

บริษัท 39 ศิลาทอง จำกัด ได้มอบหมายให้บริษัท ไมน์ เอ็นจิเนียริง คอนซัลแตนท์ จำกัด ดำเนินการตรวจสอบผลการปฏิบัติตามมาตรการป้องกันและแก้ไขผลกระทบสิ่งแวดล้อม โครงการเหมืองแร่หินอุตสาหกรรมชนิดหินปูนเพื่ออุตสาหกรรมก่อสร้าง ประทานบัตรที่ 30294/16161 ของบริษัท 39 ศิลาทอง จำกัด ตั้งอยู่ที่ ตำบลบางสวรรค์ อำเภอบางบาล จังหวัดสุพรรณบุรี ตามหนังสือที่ ทส 1009.2/1972 ลงวันที่ 12 กุมภาพันธ์ 2556 และหนังสือที่อก 0506/ป(1)030 ลงวันที่ 8 กุมภาพันธ์ 2564 รายละเอียดดังตารางที่ 2-1 ถึงตารางที่ 2-5

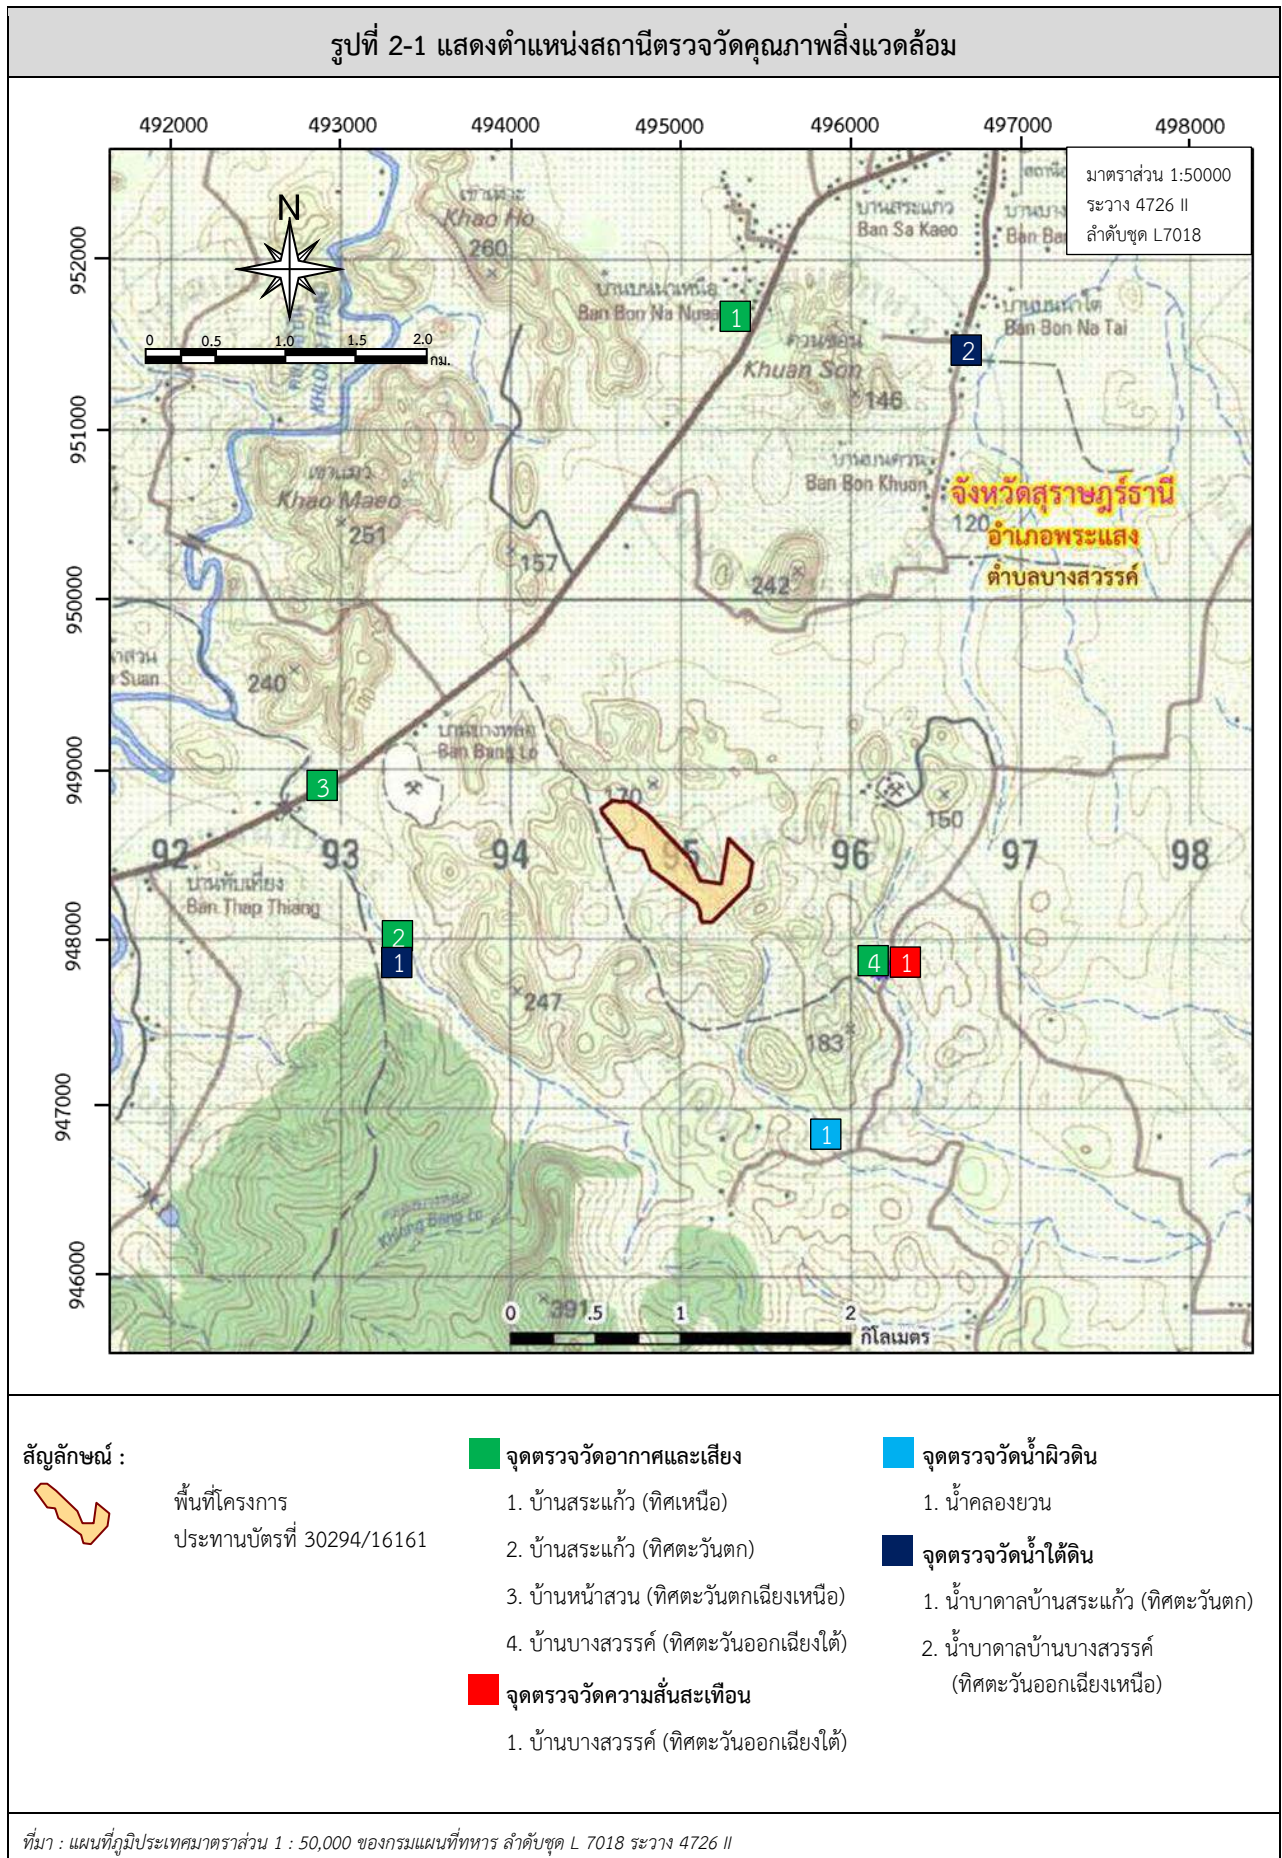
รูปที่ 2-1 แสดงตำแหน่งสถานีตรวจวัดคุณภาพสิ่งแวดล้อม

การตรวจวัดคุณภาพอากาศในรูปปริมาณฝุ่นละอองแขวนลอยรวม (TSP) และปริมาณฝุ่นละอองขนาดเล็กกว่า 10 ไมครอน (PM-10) โครงการเหมืองแร่หินอุตสาหกรรมชนิดหินปูน เพื่ออุตสาหกรรมก่อสร้าง ประทานบัตรที่ 30294/16161 ของบริษัท 39 ศิลาทอง จำกัด โดยทำการตรวจวัดบริเวณ บ้านสระแก้ว (ทิศเหนือ) บ้านสระแก้ว (ทิศตะวันตก) บ้านหน้าสวน (ทิศตะวันตกเฉียงเหนือ) และ บ้านบางสวรรค์ (ทิศตะวันออกเฉียงใต้) ระหว่างวันที่ 7-10 มีนาคม 2568 มีค่าผลการตรวจวัดแสดงดังตารางที่ 2-6 หนังสือรับรองผลการตรวจวัดทางห้องปฏิบัติการดังเอกสารแนบ 12 เอกสารสอบเทียบเครื่องมือดังเอกสารแนบ 13 และเอกสารอนุญาตขึ้นทะเบียนห้องปฏิบัติการวิเคราะห์ดังเอกสารแนบ 14
