รายงานผลการปฏิบัติตามมาตรการป้องกันและแก้ไขผลกระทบสิ่งแวดล้อม  
และมาตรการติดตามตรวจสอบผลกระทบสิ่งแวดล้อม (ระยะดำเนินการ)  
ฉบับประจำเดือนมกราคม - มิถุนายน 2568

โครงการ โรงแรมทยะ  
บริหารจัดการโดย บริษัท ทยชาติ จำกัด  
ตั้งอยู่เลขที่ 888 ถนนพัฒนาการ 42 แขวงพัฒนาการ  
เขตสวนหลวง กรุงเทพมหานคร

**รายงานผลการปฏิบัติตามมาตรการป้องกันและแก้ไขผลกระทบสิ่งแวดล้อม  
และมาตรการติดตามตรวจสอบผลกระทบสิ่งแวดล้อม  
ฉบับที่ 1/2568 เดือนมกราคม – มิถุนายน**

**ชื่อโครงการ**                      โรงแรมทยะ

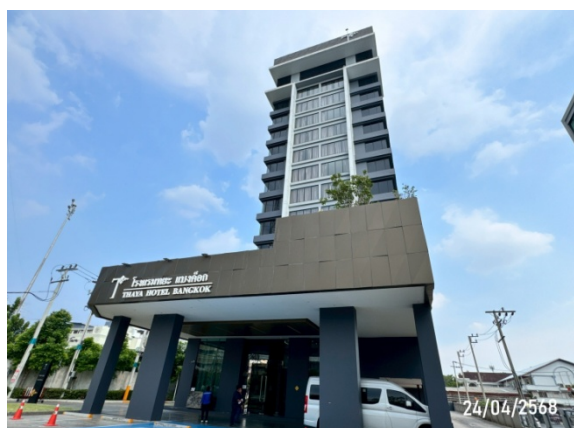
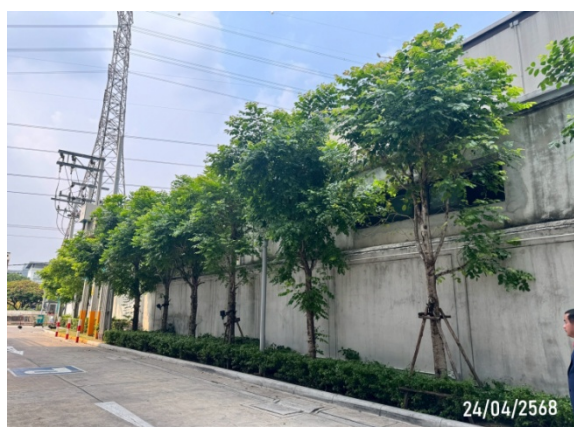
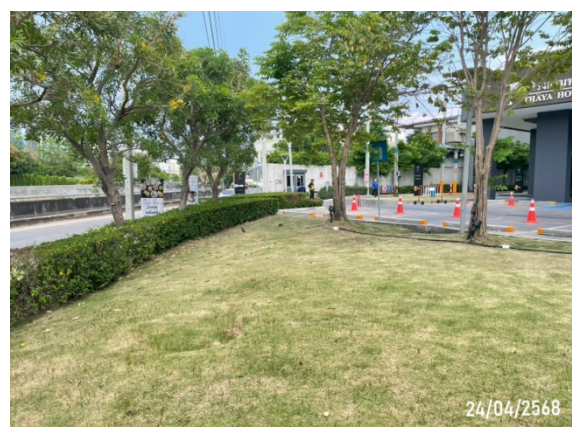
รูปที่ 1.5-1 สถานะปัจจุบันของโครงการ

โครงการ โรงแรมทยะ ของบริษัท ทยชาติ จำกัด ได้ก่อสร้างแล้วเสร็จและได้รับใบรับรองการก่อสร้าง ดัดแปลงอาคารหรือเคลื่อนย้ายอาคารประเภทควบคุมการใช้อาคาร (แบบ อ.5) เลขที่ 220/2564 เมื่อวันที่ 29 ธันวาคม 2564 รายละเอียดแสดงดังภาคผนวกที่ 1-3 ปัจจุบันโครงการได้ใบอนุญาตประกอบธุรกิจโรงแรม ใบอนุญาตเลขที่ 12/2565 ออกให้ ณ วันที่ 9 เดือนกุมภาพันธ์ 2565 รายละเอียดแสดงดังภาคผนวกที่ 1-4 และ สถานะโครงการ แสดงดังรูปที่ 1.5-1
