ผลการติดตามตรวจสอบคุณภาพสิ่งแวดล้อม

บริษัท อิตาลีไทยเรียลเอสเตท จำกัด ได้ทำการสรุปผลการปฏิบัติตามมาตรการติดตามตรวจสอบคุณภาพสิ่งแวดล้อม ของโรงแรม อมารี ภูเก็ต (ชื่อเดิม โรงแรม คอรัล บีช) ของบริษัท อิตาลีไทยเรียลเอสเตท จำกัด ตามข้อกำหนดของหน่วยงานราชการที่เกี่ยวข้องด้านโครงการที่พักอาศัยบริการ ชุมชน และสถานที่พักตากอากาศ เป็นผู้พิจารณาให้ความเห็นชอบ ประจำเดือนมกราคม – มิถุนายน 2568 ซึ่งครอบคลุมปัจจัยทางสิ่งแวดล้อมที่สำคัญ คือ

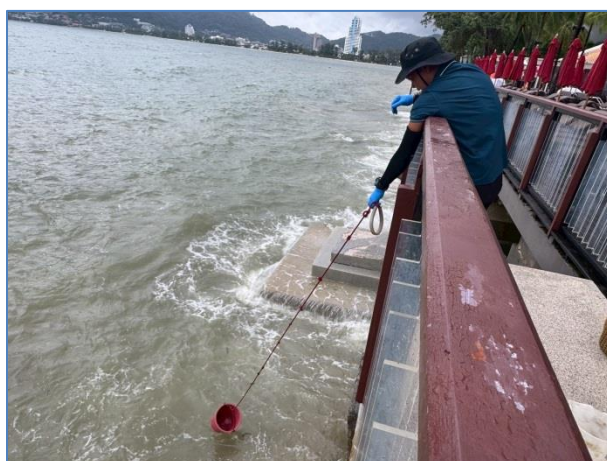
รูปที่ 3.1 ดำเนินการเก็บตัวอย่างน้ำทะเล

โครงการได้ดำเนินการตรวจวิเคราะห์คุณภาพน้ำทะเล ของโรงแรม อมารี ภูเก็ต จำนวน 1 จุด ได้แก่ บริเวณทะเลหน้าโครงการห่างจากจุดปล่อยน้ำทิ้ง 100 เมตร ประจำเดือนมกราคม – มิถุนายน 2568 ดังตารางที่ 3.5 - 3.6 การเก็บตัวอย่างคุณภาพน้ำทะเล แสดงดังรูปที่ 3.1

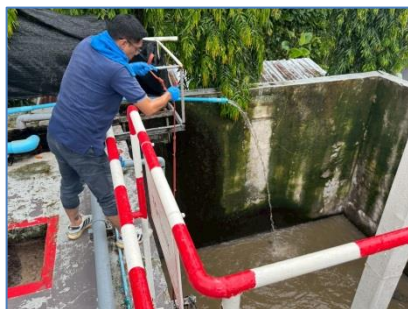
รูปที่ 3.2 ดำเนินการเก็บน้ำเสียก่อนเข้าระบบบำบัด

ผลการตรวจวิเคราะห์คุณภาพน้ำเสีย ของโรงแรม อมารี ภูเก็ต จำนวน 2 จุด ได้แก่ น้ำเสียก่อนเข้าระบบบำบัด และน้ำเสียผ่านการบำบัด ประจำเดือนมกราคม – มิถุนายน 2568เปรียบเทียบกับผลการตรวจวิเคราะห์ครั้งที่ผ่านมา แสดงดังตารางที่ 3.7 - 3.8 การเก็บตัวอย่างคุณภาพน้ำ แสดงดังรูปที่ 3.2 - 3.3

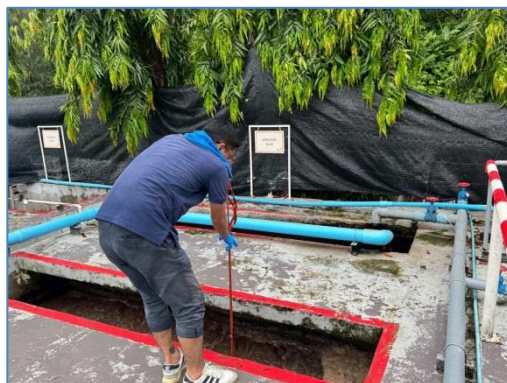
รูปที่ 3.4 การเก็บตัวอย่างน้ำบ่อเติมอากาศ

การตรวจวิเคราะห์คุณภาพน้ำบ่อเติมอากาศ ของ โรงแรม อมารี ภูเก็ต จำนวน 1 จุด ประจำเดือนมกราคม – มิถุนายน 2568 เปรียบเทียบกับผลการตรวจวิเคราะห์ครั้งที่ผ่านมา แสดงดังตารางที่ 3.11 - 3.12 การเก็บตัวอย่างคุณภาพน้ำบ่อเติมอากาศ แสดงดังรูปที่ 3.4
