## สรุปมาตรการป้องกันและแก้ไข ผลกระทบสิ่งแวดล้อม และ มาตรการติดตามตรวจสอบ คุณภาพสิ่งแวดล้อม

โครงการเหมืองแร่yipซัม

ประทานบัตรที่ 10848/15102

บริษัท ไมน์ เอ็นจิเนียริง คอนซัลแตนท์ จำกัด

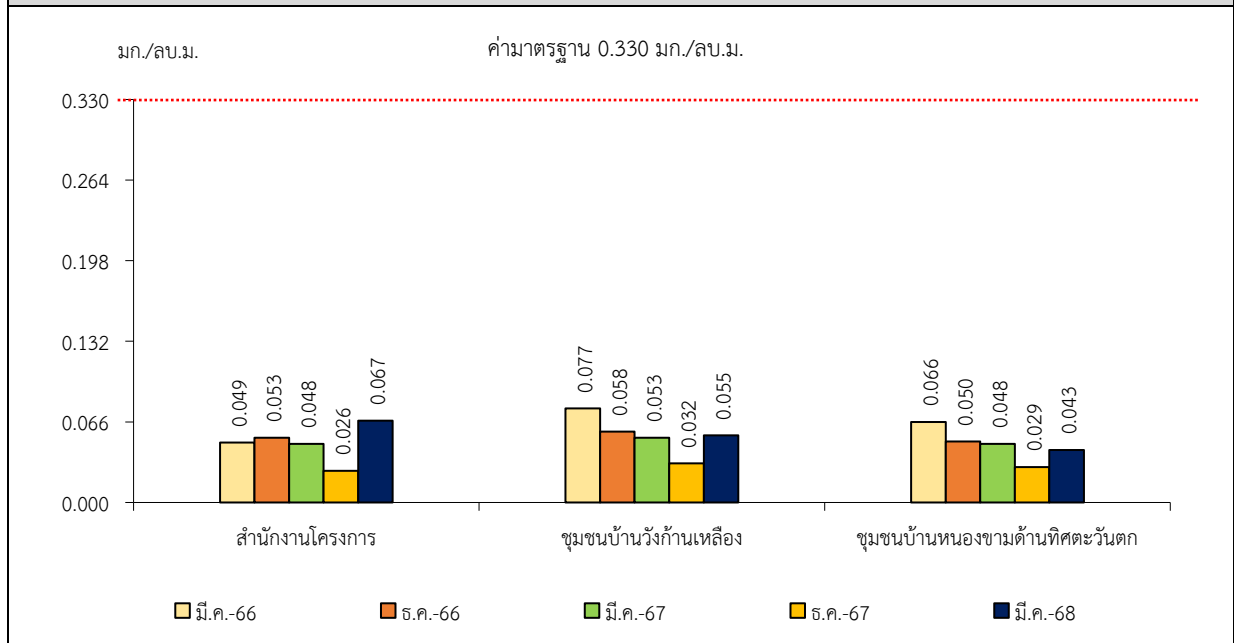
จากข้อมูลผลการตรวจวัดคุณภาพอากาศในรูปปริมาณฝุ่นละอองแขวนลอยรวม (TSP) โครงการทำเหมืองแร่ยิปซัม ประทานบัตรที่ 10848/15102 ร่วมแผนผังโครงการทำเหมืองเดียวกันกับประทานบัตรที่ 10849/15109 ของบริษัท ไทยผลิตภัณฑ์ยิปซัม จำกัด (มหาชน) รับช่วงการทำเหมืองแร่โดยบริษัท เค ไมนิ่ง จำกัด จำนวน 3 สถานี คือบริเวณสำนักงานโครงการ ชุมชนบ้านวังก้านเหลือง และชุมชนบ้านหนองขามด้านทิศตะวันตก ที่ผ่านมาจนถึงเดือนมีนาคม 2568 พบว่า ผลการตรวจวัดปริมาณฝุ่นละอองแขวนลอยรวม (TSP) สูงสุด คือบริเวณชุมชนบ้านวังก้านเหลือง ในเดือนมีนาคม 2566 มีค่าการตรวจวัดเท่ากับ 0.077 มิลลิกรัมต่อลูกบาศก์เมตร เมื่อนำมาเปรียบเทียบกับค่ามาตรฐาน พบว่าผลการตรวจวัดมีค่าอยู่ในเกณฑ์มาตรฐานตามประกาศคณะกรรมการสิ่งแวดล้อมแห่งชาติ ฉบับที่ 24 (พ.ศ. 2547) เรื่อง กำหนดมาตรฐานคุณภาพอากาศในบรรยากาศโดยทั่วไป ประกาศในราชกิจจานุเบกษา เล่ม 121 ตอนพิเศษ 104 ง ประกาศ ณ วันที่ 9 สิงหาคม พ.ศ. 2547 ที่กำหนดปริมาณฝุ่นละอองแขวนลอยรวม (TSP) ไว้ไม่เกิน 0.330 มิลลิกรัมต่อลูกบาศก์เมตร สรุปผลการตรวจวัดดังตารางที่ 3-1 และรูปที่ 3-1

**รูปที่ 3-1** กราฟแสดงผลการตรวจวัดปริมาณฝุ่นละอองแขวนลอยรวม (TSP)  
เปรียบเทียบกับค่ามาตรฐาน

ทั้งนี้ เป็นเพราะว่าทางโครงการได้ปฏิบัติตามมาตรการลดผลกระทบในเรื่องการฟุ้งกระจายของฝุ่นละอองจากกิจกรรมการทำเหมืองและกิจกรรมการแต่งแร่อย่างเคร่งครัด แต่อย่างไรก็ตามจากการสอบถามราษฎรบริเวณใกล้เคียงโครงการได้พบว่าได้รับผลกระทบด้านฝุ่นละอองจากโรงแต่งแร่ของโครงการในระดับต่ำ ซึ่งสอดคล้องกับผลการตรวจวัดที่ผ่านมาอยู่ในเกณฑ์มาตรฐานที่กำหนด แต่อย่างไรก็ตามที่ปรึกษาได้เสนอให้โครงการเพิ่มการฉีดพรมน้ำบริเวณพื้นที่โครงการและบริเวณเส้นทางขนส่งแร่รวมทั้งปรับปรุงมาตรการต่างๆ ด้านการป้องกันฝุ่นละอองให้มีประสิทธิภาพมากยิ่งขึ้น

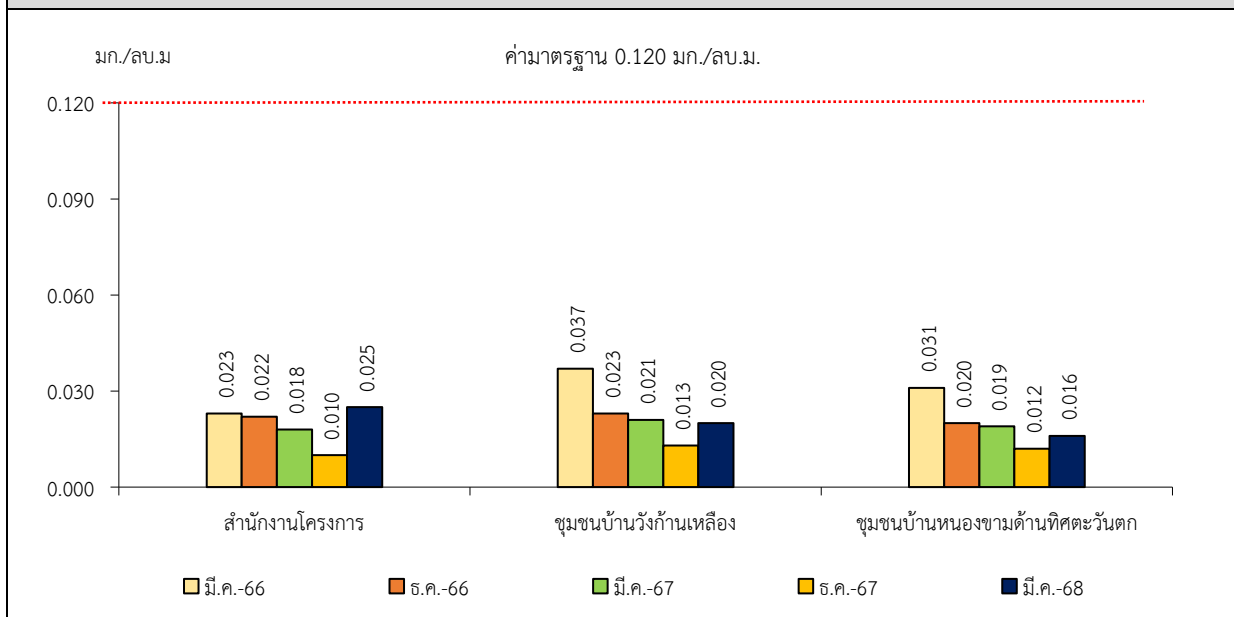
จากข้อมูลผลการตรวจวัดคุณภาพอากาศในรูปปริมาณฝุ่นละอองขนาดเล็กไม่เกิน 10 ไมครอน (PM-10) โครงการทำเหมืองแร่ยิปซัม ประทานบัตรที่ 10848/15102 ร่วมแผนผังโครงการทำเหมืองเดียวกันกับประทานบัตรที่ 10849/15109 ของบริษัท ไทยผลิตภัณฑ์ยิปซัม จำกัด (มหาชน) รับช่วงการทำเหมืองแร่โดยบริษัท เค ไมนิ่ง จำกัด จำนวน 3 สถานี คือบริเวณสำนักงานโครงการ ชุมชนบ้านวังก้านเหลือง และชุมชนบ้านหนองขามด้านทิศตะวันตก ที่ผ่านมาจนถึงเดือนมีนาคม 2568 พบว่า ผลการตรวจวัดปริมาณฝุ่นละอองขนาดเล็กไม่เกิน 10 ไมครอน (PM-10) สูงสุด คือบริเวณชุมชนบ้านวังก้านเหลือง ในเดือนมีนาคม 2566 มีค่าการตรวจวัดเท่ากับ 0.037 มิลลิกรัมต่อลูกบาศก์เมตร เมื่อนำมาเปรียบเทียบกับค่ามาตรฐาน พบว่าผลการตรวจวัดมีค่าอยู่ในเกณฑ์มาตรฐานตามประกาศคณะกรรมการสิ่งแวดล้อมแห่งชาติ ฉบับที่ 24 (พ.ศ. 2547) เรื่อง กำหนดมาตรฐานคุณภาพอากาศในบรรยากาศโดยทั่วไป ประกาศในราชกิจจานุเบกษา เล่ม 121 ตอนพิเศษ 104 ง ประกาศ ณ วันที่ 9 สิงหาคม พ.ศ. 2547 ที่กำหนดปริมาณฝุ่นละอองขนาดเล็กไม่เกิน 10 ไมครอน (PM-10) ไว้ไม่เกิน 0.120 มิลลิกรัมต่อลูกบาศก์เมตร สรุปผลการตรวจวัดดังตารางที่ 3-1 และรูปที่ 3-2

**รูปที่ 3-2** กราฟแสดงผลการตรวจวัดปริมาณฝุ่นละอองขนาดเล็กกว่า 10 ไมครอน (PM-10)  
เปรียบเทียบกับค่ามาตรฐาน

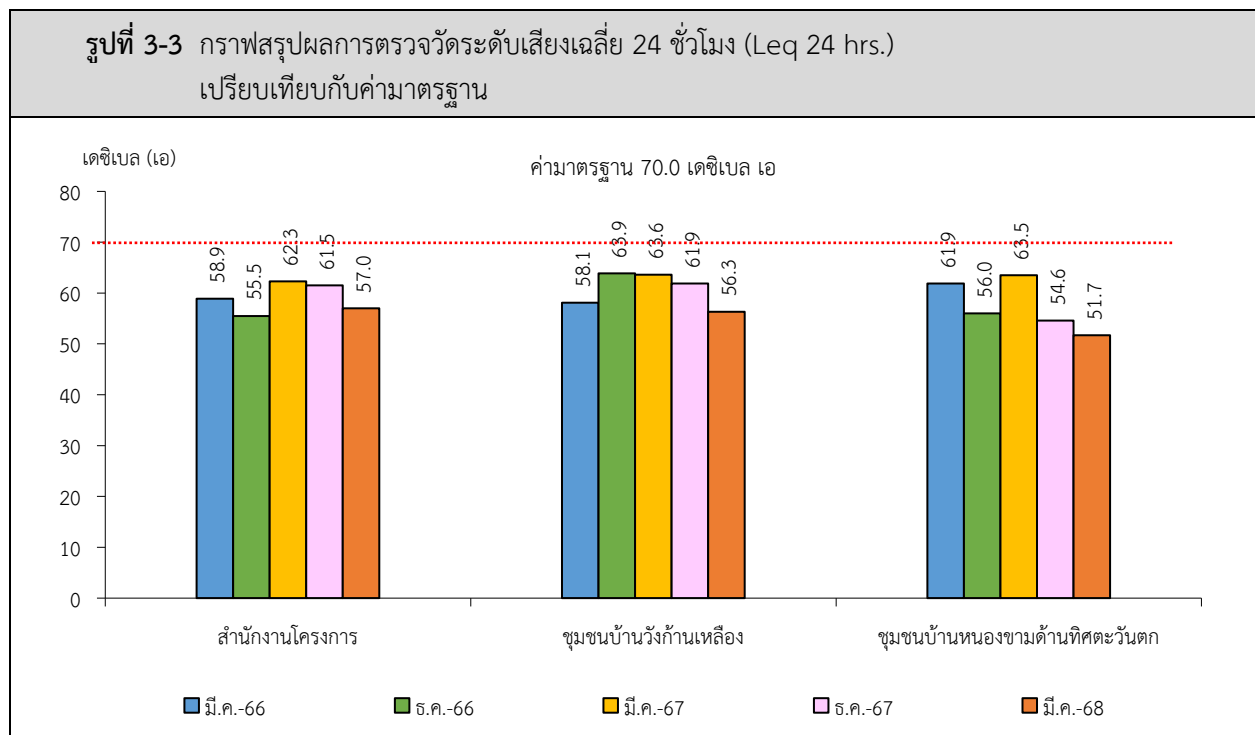
จากข้อมูลผลการตรวจวัดระดับเสียงเฉลี่ย 24 ชั่วโมง (Leq 24 hrs.) โครงการทำเหมืองแร่ยิปซัม ประทานบัตรที่ 10848/15102 ร่วมแผนผังโครงการทำเหมืองเดียวกันกับประทานบัตรที่ 10849/15109 ของบริษัท ไทยผลิตภัณฑ์ยิปซัม จำกัด (มหาชน) รับช่วงการทำเหมืองแร่โดย บริษัท เค ไมนิ่ง จำกัด จำนวน 3 สถานี คือบริเวณสำนักงานโครงการ ชุมชนบ้านวังก้านเหลือง และชุมชนบ้านหนองขามด้านทิศตะวันตก ที่ผ่านมาจนถึงเดือนมีนาคม 2568 พบว่า ผลการตรวจวัดระดับเสียงเฉลี่ย 24 ชั่วโมง (Leq 24 hrs.) สูงสุด คือบริเวณชุมชนบ้านวังก้านเหลือง ในเดือนธันวาคม 2566 มีค่าการตรวจวัดเท่ากับ 63.9 เดซิเบล เอ เมื่อนำมาเปรียบเทียบกับค่ามาตรฐาน พบว่า ผลการตรวจวัดมีค่าอยู่ในเกณฑ์มาตรฐานตามประกาศคณะกรรมการสิ่งแวดล้อมแห่งชาติ ฉบับที่ 15 (พ.ศ. 2540) เรื่อง กำหนดมาตรฐานระดับเสียงโดยทั่วไป ที่กำหนดระดับเสียงเฉลี่ย 24 ชั่วโมง (Leq 24 hrs.) ไว้ไม่เกิน 70.0 เดซิเบล เอ สรุปผลการตรวจวัดดังตารางที่ 3-2 และรูปที่ 3-3

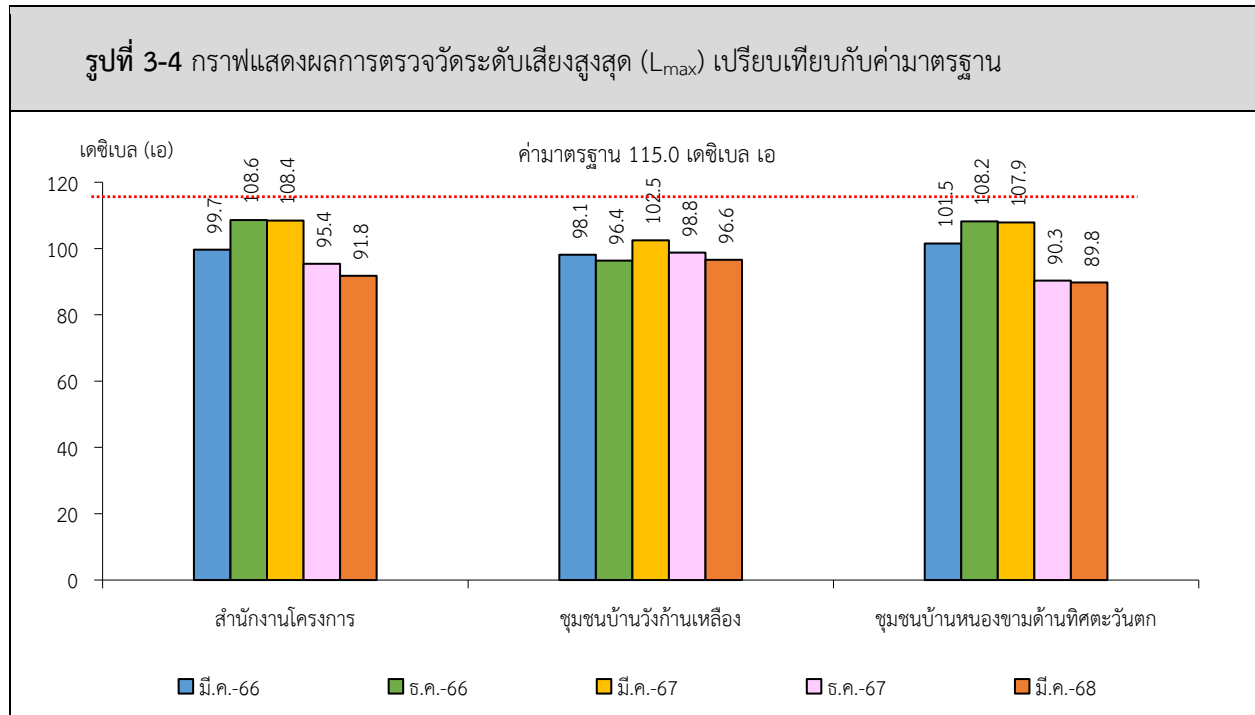
จากข้อมูลผลการตรวจวัดระดับเสียงสูงสุด ( $L_{max}$ ) โครงการทำเหมืองแร่ยิปซัม ประทานบัตรที่ 10848/15102 ร่วมแผนผังโครงการทำเหมืองเดียวกันกับประทานบัตรที่ 10849/15109 ของบริษัท ไทยผลิตภัณฑ์ยิปซัม จำกัด (มหาชน) รับช่วงการทำเหมืองแร่โดย บริษัท เค ไมนิ่ง จำกัด จำนวน 3 สถานี คือบริเวณสำนักงานโครงการ ชุมชนบ้านวังก้านเหลือง และชุมชนบ้านหนองขามด้านทิศตะวันตก ที่ผ่านมาจนถึงเดือนมีนาคม 2568 พบว่า ผลการตรวจวัดระดับเสียงสูงสุด ( $L_{max}$ ) สูงสุด คือบริเวณสำนักงานโครงการ ในเดือนธันวาคม 2566 มีค่าการตรวจวัดเท่ากับ 108.6 เดซิเบล เอ เมื่อนำมาเปรียบเทียบกับค่ามาตรฐาน พบว่า ผลการตรวจวัดมีค่าอยู่ในเกณฑ์มาตรฐานตามประกาศคณะกรรมการสิ่งแวดล้อมแห่งชาติ ฉบับที่ 15 (พ.ศ. 2540) เรื่อง กำหนดมาตรฐานระดับเสียงโดยทั่วไป ที่กำหนดระดับเสียงสูงสุด ( $L_{max}$ ) ไว้ไม่เกิน 115.0 เดซิเบล เอ สรุปผลการตรวจวัดดังตารางที่ 3-2 และรูปที่ 3-4

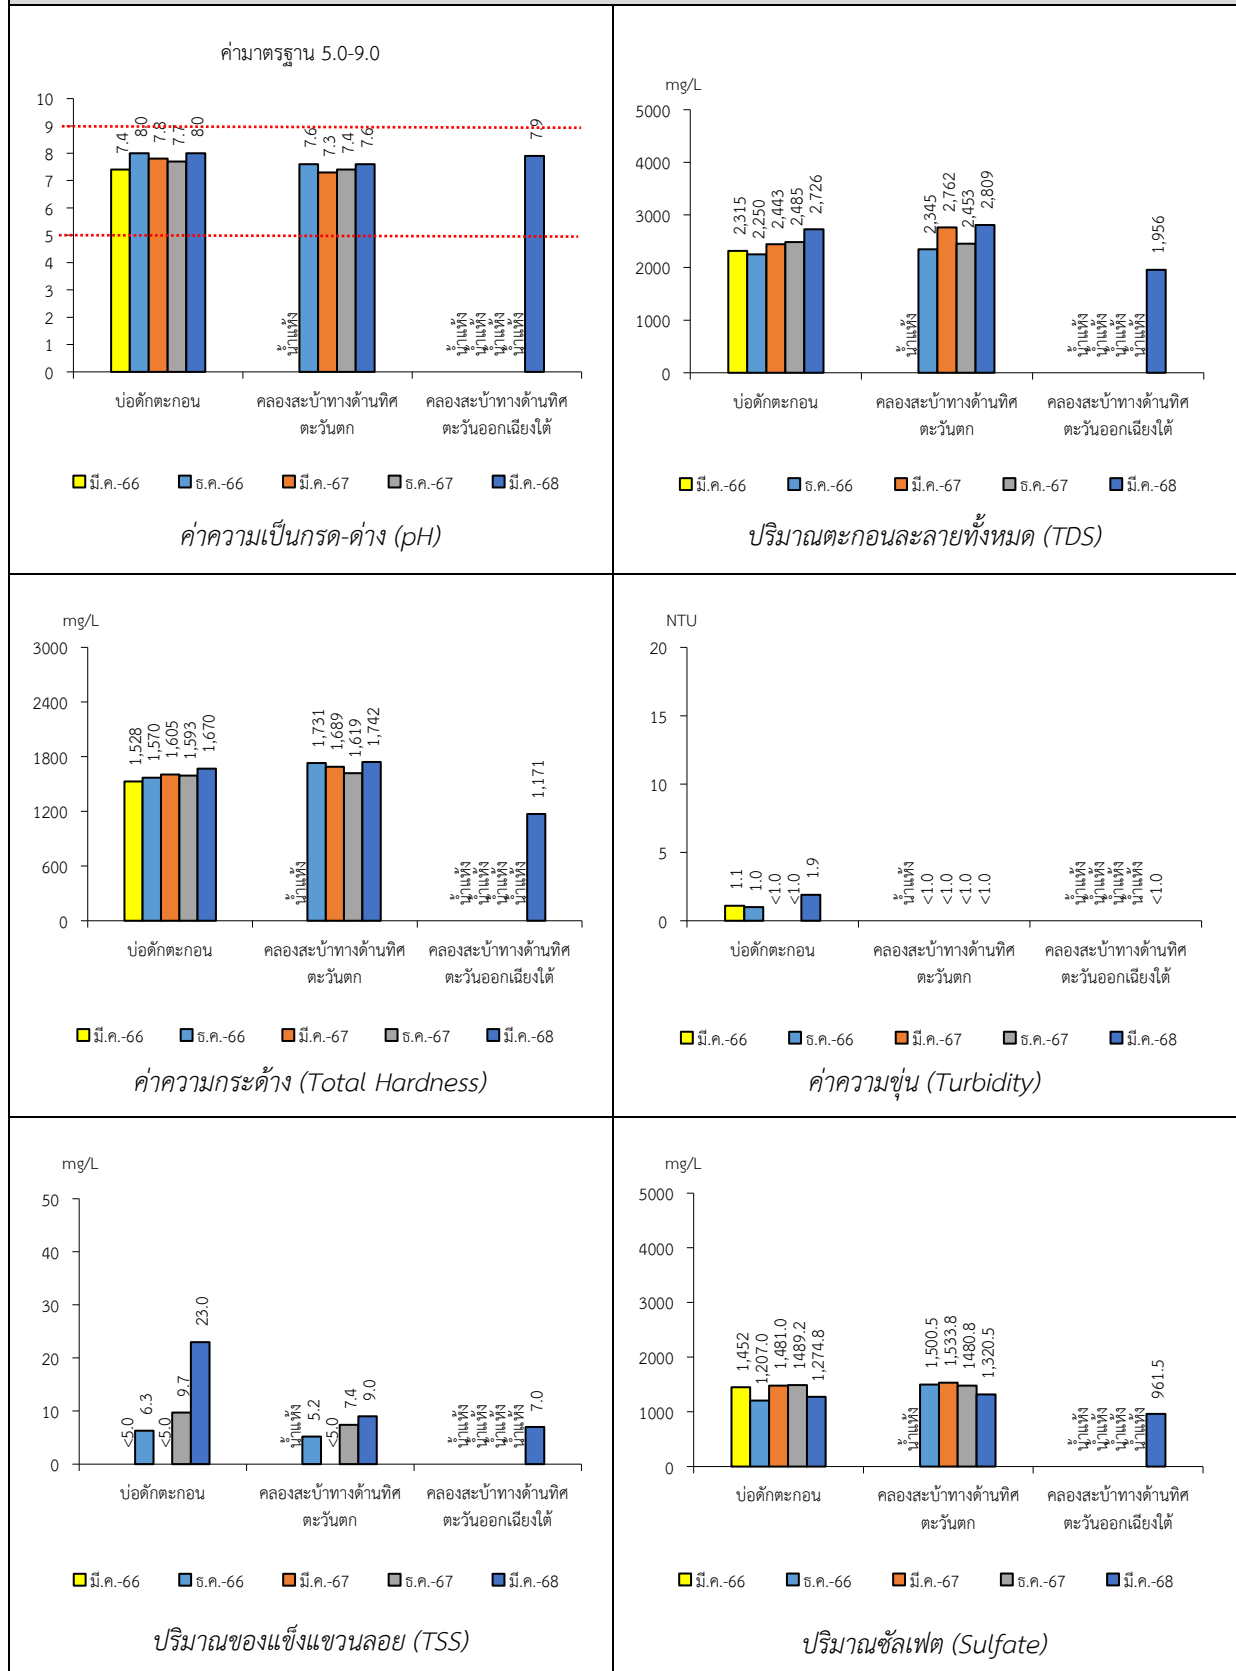
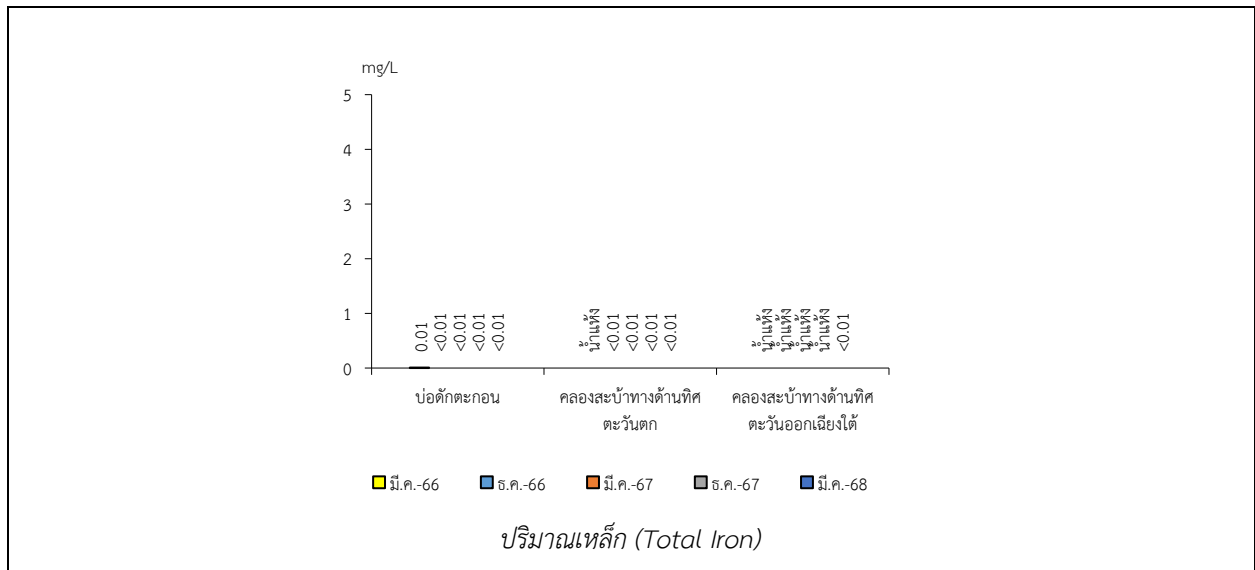
จากข้อมูลผลการติดตามตรวจสอบคุณภาพน้ำในแหล่งน้ำผิวดินที่อยู่ใกล้เคียง โครงการทำเหมืองแร่ยิปซัม ประทานบัตรที่ 10848/15102 ร่วมแผนผังโครงการทำเหมืองเดียวกันกับประทานบัตรที่ 10849/15109 ของบริษัท ไทยผลิตภัณฑ์ยิปซัม จำกัด (มหาชน) รับช่วงการทำเหมืองแร่โดย บริษัท เค ไมนิ่ง จำกัด จำนวน 3 สถานี ได้แก่ บริเวณบ่อดักตะกอน บริเวณคลองระบายน้ำทางด้านทิศตะวันตก และบริเวณคลองระบายน้ำทางด้านทิศตะวันออกเฉียงใต้ ที่ผ่านมาจนถึงเดือนมีนาคม 2568 พบว่า ผลการวิเคราะห์ส่วนใหญ่มีค่าอยู่ในเกณฑ์มาตรฐานคุณภาพน้ำในแหล่งน้ำผิวดินตามประกาศคณะกรรมการสิ่งแวดล้อมแห่งชาติ ฉบับที่ 8 (พ.ศ. 2537) ออกตามความในพระราชบัญญัติส่งเสริมและรักษาคุณภาพสิ่งแวดล้อมแห่งชาติ พ.ศ.2535 เรื่อง กำหนดมาตรฐานคุณภาพน้ำในแหล่งน้ำผิวดิน ตีพิมพ์ในราชกิจจานุเบกษา เล่ม 111 ตอนที่ 16 ง ลงวันที่ 24 กุมภาพันธ์ 2537 (ประเภทที่ 3) ยกเว้นบริเวณคลองระบายน้ำทางด้านทิศตะวันตก ในเดือนมีนาคม 2566 และบริเวณคลองระบายน้ำทางด้านทิศตะวันออกเฉียงใต้ ตั้งแต่เดือนมีนาคม 2566 จนถึงเดือนธันวาคม 2567 โดยบริเวณทั้ง 2 สถานีในช่วงเวลาดังกล่าว ไม่สามารถเก็บตัวอย่างน้ำมาวิเคราะห์ได้ เนื่องจากมีลักษณะแห้งขอดไม่มีน้ำสรุปผลการวิเคราะห์คุณภาพน้ำผิวดินแสดงได้ดังตารางที่ 3-4 และรูปที่ 3-5

รูปที่ 3-5 กราฟแสดงผลการศึกษาคุณภาพแหล่งน้ำผิวดินเปรียบเทียบกับค่ามาตรฐาน

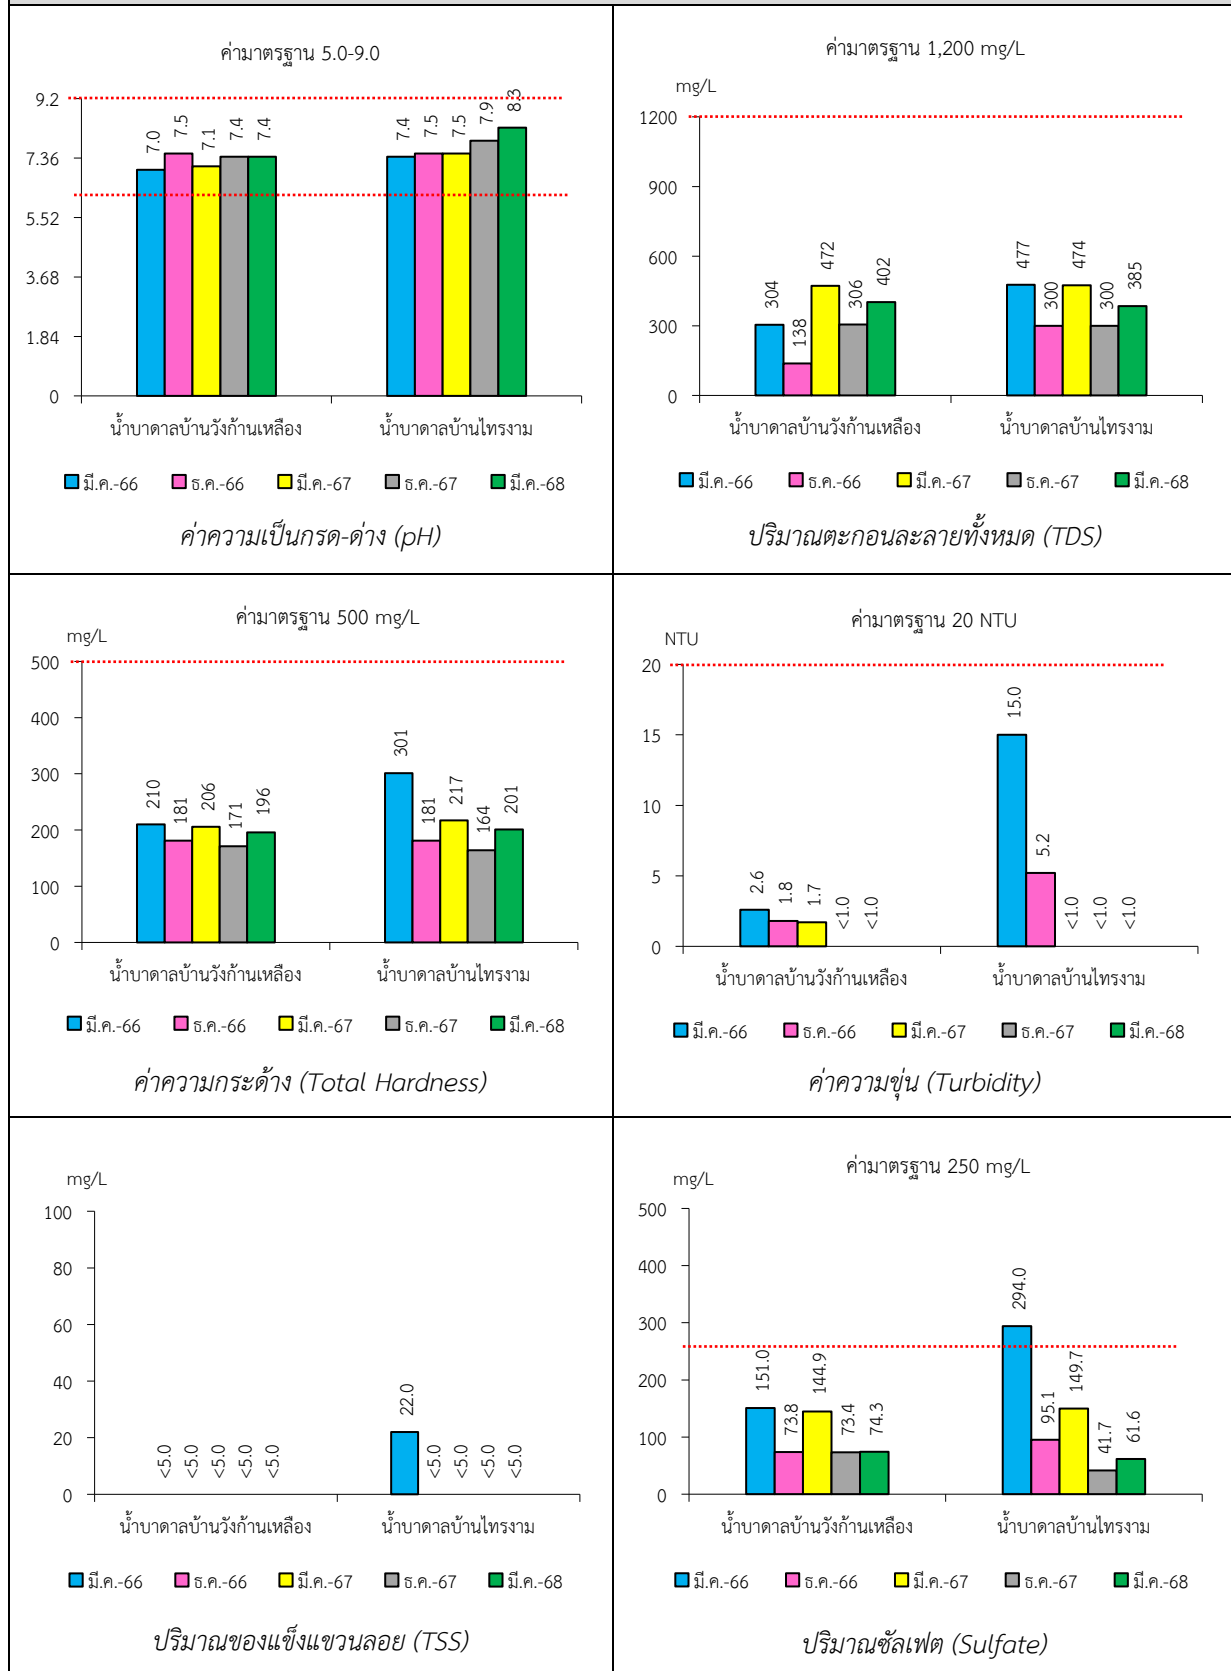
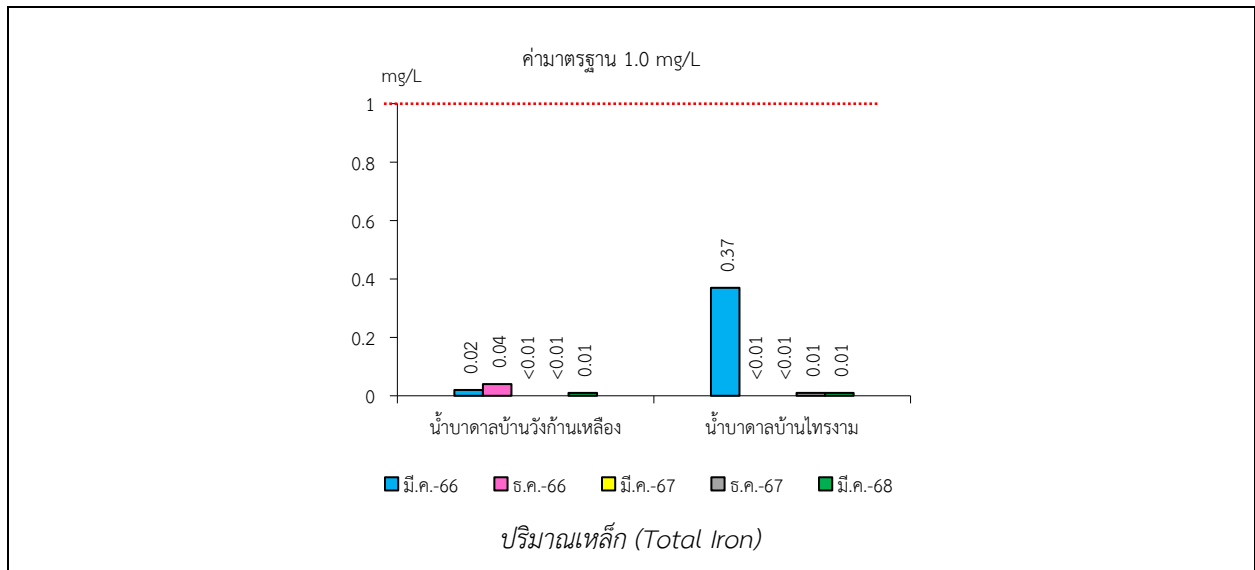
จากข้อมูลผลการติดตามตรวจสอบคุณภาพน้ำในแหล่งน้ำใต้ดินที่อยู่ใกล้เคียง โครงการทำเหมืองแร่ยิปซัม ประทานบัตรที่ 10848/15102 ร่วมแผนผังโครงการทำเหมืองเดียวกันกับประทานบัตรที่ 10849/15109 ของบริษัท ไทยผลิตภัณฑ์ยิปซัม จำกัด (มหาชน) รับช่วงการทำเหมืองแร่โดย บริษัท เค ไมนิ่ง จำกัด จำนวน 2 สถานี ได้แก่ บริเวณน้ำบาดาลบ้านวังก้านเหลือง และบริเวณน้ำบาดาลบ้านไทรงาม ที่ผ่านมาจนถึงเดือนมีนาคม 2568 พบว่า ผลการวิเคราะห์ส่วนใหญ่มีค่าอยู่ในเกณฑ์กำหนดที่เหมาะสม และบางดัชนีไม่อยู่ในเกณฑ์กำหนดที่เหมาะสมแต่อยู่ในเกณฑ์อนุโลมสูงสุดตามประกาศกระทรวงทรัพยากรธรรมชาติและสิ่งแวดล้อม เรื่อง กำหนดหลักเกณฑ์และมาตรการในทางวิชาการสำหรับป้องกันด้านสาธารณสุขและการป้องกันในเรื่องสิ่งแวดล้อมเป็นพิษ พ.ศ. 2551 ตีพิมพ์ในราชกิจจานุเบกษา เล่ม 125 ตอนพิเศษ 85 ง ลงวันที่ 21 พฤษภาคม 2551 ยกเว้น ค่าปริมาณซัลเฟต (Sulfate) บริเวณน้ำบาดาลบ้านไทรงาม ในเดือนมีนาคม 2566 ที่มีค่าไม่อยู่ทั้งในเกณฑ์กำหนดที่เหมาะสม แต่อยู่ในเกณฑ์อนุโลมสูงสุด อาจเนื่องมาจากลักษณะภูมิประเทศบริเวณดังกล่าวเป็นแหล่งแร่ยิปซัม ซึ่งมีองค์ประกอบทางเคมีคือ  $\text{CaSO}_4 \cdot 2\text{H}_2\text{O}$  ซึ่งมี  $\text{CaO}$  เป็นองค์ประกอบ 32.6% มี  $\text{SO}_3$  เป็นองค์ประกอบ 46.5% และมีน้ำ ( $\text{H}_2\text{O}$ ) เป็นองค์ประกอบ 26.9% ดังนั้น เมื่อเกิดการละลายของ  $\text{SO}_4$  รวมกับอัตราการไหลของน้ำ อาจส่งผลให้ค่าปริมาณซัลเฟต (Sulfate) สูงขึ้นไปด้วย สำหรับแหล่งน้ำชุมชนบริเวณน้ำบาดาลบ้านไทรงาม บริษัทที่ปรึกษาแนะนำให้ทางโครงการแจ้งให้ชุมชนทราบ และให้ดำเนินการปรับปรุงคุณภาพน้ำบริเวณดังกล่าวก่อนนำน้ำไปใช้ประโยชน์ต่อไป โดยแนะนำให้ให้นำน้ำไปใช้เพื่อการอุปโภคและการเกษตรกรรมเท่านั้น ไม่แนะนำให้ให้นำไปใช้ในการบริโภคแต่อย่างใด ทั้งนี้ตลอดระยะเวลาการทำเหมืองของโครงการได้มีมาตรการเฝ้าระวังคุณภาพน้ำภายในพื้นที่โครงการให้มีสภาพอยู่ในเกณฑ์มาตรฐานและควบคุมไม่ให้มีการระบายน้ำออกนอกพื้นที่โครงการแต่อย่างใด และติดตามตรวจสอบกิจกรรมการทำเหมืองของโครงการที่อาจก่อให้เกิดการปนเปื้อนลงสู่แหล่งน้ำธรรมชาติ หากตรวจพบทางโครงการจะเร่งหาทางแก้ไขทันที ผลการวิเคราะห์คุณภาพน้ำใต้ดินแสดงได้ดังตารางที่ 3-5 และรูปที่ 3-6

รูปที่ 3-6 กราฟแสดงผลการศึกษาคุณภาพแหล่งน้ำใต้ดินเปรียบเทียบกับค่ามาตรฐาน
