1.1 ความเป็นมาของการจัดทำรายงาน

บริษัท ศักดิ์เพชร กรู๊ป จำกัด จึงมอบหมายให้บริษัท เอ บี อี เอ็น เอ็นจิเนียริง คอนซัลแตนท์ จำกัด เป็นผู้ดำเนินการจัดทำรายงานผลการปฏิบัติตามมาตรการป้องกันและแก้ไขผลกระทบสิ่งแวดล้อมและมาตรการติดตามตรวจสอบผลกระทบสิ่งแวดล้อม เพื่อเสนอหน่วยงานที่เกี่ยวข้อง

| 1. ชื่อโครงการ | โครงการเหมืองแร่หินอุตสาหกรรมชนิดหินปูน เพื่ออุตสาหกรรมก่อสร้างของบริษัท ศักดิ์เพชร กรู๊ป จำกัด ประทานบัตรที่ 30197/15800 |

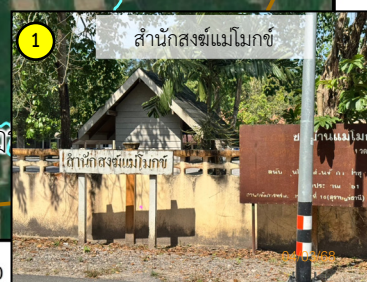
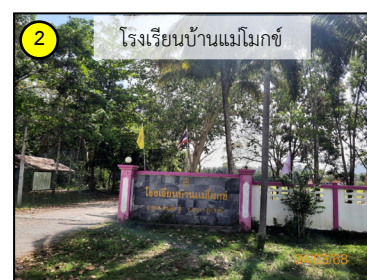
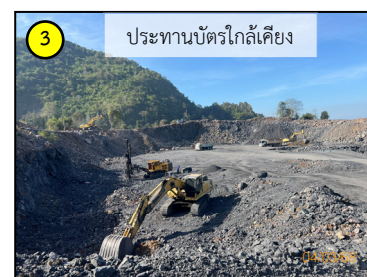
รูปที่ 1.3-3

- พื้นที่โครงการ (ประทานบัตรที่ 30197/15800 ของบริษัท คัคดีเพชร กรูป จำกัด)
- ประทานบัตรที่ 30328/16342 ของบริษัท สุราษฎร์ผาทอง จำกัด
- ประทานบัตรที่ 23291/15254 ของห้างหุ้นส่วนจำกัด ทรัพย์ศิลา
- ประทานบัตรที่ 23291/15254 ของบริษัท ศรีตะวันชัย จำกัด
- คำขอประทานบัตรใกล้เคียง
- ตำแหน่งโรงโม่หิน
- ถนน
- ทางน้ำ
- บ้าน
- โรงเรียน

การใช้ประโยชน์ที่ดินโดยรอบโครงการ

2) การใช้ประโยชน์ที่ดินโดยรอบโครงการ ด้านทิศเหนือติดกับพื้นที่ราบซึ่งเป็นสวนยางพารา และมีบ้านเรือนของราษฎรบ้านเขาพับผ้ากระจายอยู่บริเวณริมเส้นทาง ด้านทิศใต้ติดกับแปลงประทานบัตรที่ 30328/16342 ของห้างหุ้นส่วนจำกัด สุราษฎร์ผาทอง ด้านทิศตะวันออกติดกับพื้นที่ราบซึ่งเป็นสวนยางพารา และมีชุมชนบ้านเขาพับผ้าตั้งอยู่บริเวณริมเส้นทาง และด้านทิศตะวันตกติดกับพื้นที่ราบซึ่งเป็นสวนยางพารา ดังรูปที่ 1.3-3
