ผลการพิจารณารายงานการวิเคราะห์ผลกระทบสิ่งแวดล้อม  
และเงื่อนไขมาตรการด้านสิ่งแวดล้อมแนบท้าย  
ประทานบัตรที่ 30234/15864

โครงการเหมืองแร่โดโลไมต์  
คำขอประทานบัตรที่ 2/2546

ตำบลท่าอุแท อำเภอกาญจนดิษฐ์ จังหวัดสุราษฎร์ธานี

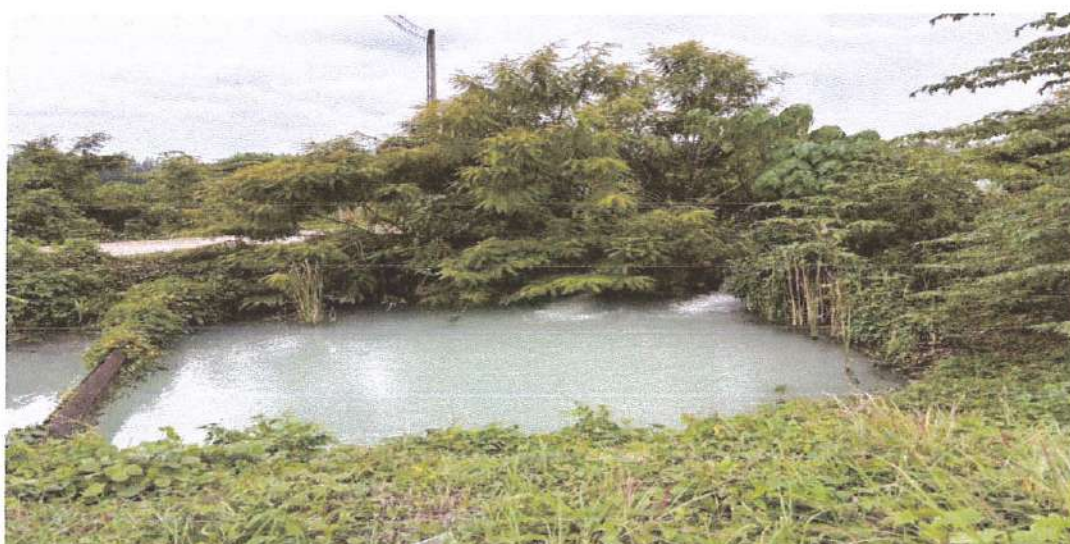
รูปที่ 4 ปอดักตะกอนดินรองรับน้ำจากอุระบายน้ำ  
และน้ำจากขุมเหมือง
