ผลการปฏิบัติตามมาตรการติดตามตรวจสอบ
ผลกระทบสิ่งแวดล้อม

โครงการ ดี คอนโด อ่อนนุช - พระรามเก้า 1 ตั้งอยู่เลขที่ 678 ถนนเฉลิมพระเกียรติ ร.9 แขวงประเวศ เขตประเวศ กรุงเทพมหานคร เป็นอาคารอยู่อาศัยรวม (อาคารชุด) ซึ่งประกอบด้วยอาคารชุด จำนวน 2 อาคาร (แยกเป็นอาคาร A และอาคาร B) และอาคารคลับเฮาส์ 1 อาคาร มีห้องชุดพักอาศัยทั้งหมด 498 ห้อง โดยอาคาร A มีจำนวนห้องชุดพักอาศัย 149 ห้อง มีพื้นที่ใช้ประโยชน์อาคาร 9,681.91 ตารางเมตร และอาคาร B มีจำนวนห้องชุดพักอาศัย 249 ห้อง มีพื้นที่ใช้ประโยชน์อาคาร 9,681.91 ตารางเมตร ระดับความสูงของอาคารเท่ากับ 22.95 เมตร ด้านสิ่งแวดล้อม โครงการ ดี คอนโด อ่อนนุช - พระรามเก้า 1 ได้มีการตรวจสอบด้านผลกระทบสิ่งแวดล้อมตามเงื่อนไขที่เสนอไว้ ในรายงานการประเมินผลกระทบสิ่งแวดล้อม (EIA) ซึ่งได้รับความเห็นชอบจากสำนักนโยบายและแผนทรัพยากรธรรมชาติและสิ่งแวดล้อม ตามหนังสือเห็นชอบเลขที่ ทส 1009.5/12298 ลงวันที่ 4 พฤศจิกายน พ.ศ. 2557 โดยได้มอบหมายให้บริษัท ทัท พร็อพเพอร์ตี้ จำกัด เป็นผู้ดำเนินการจัดทำรายงานผลการปฏิบัติตามมาตรการป้องกันและแก้ไขผลกระทบสิ่งแวดล้อมและมาตรการติดตามตรวจสอบผลกระทบสิ่งแวดล้อม เสนอต่อสำนักงานนโยบายและแผนทรัพยากรธรรมชาติและสิ่งแวดล้อม (สผ.) รวมถึงหน่วยงานที่เกี่ยวข้อง เพื่อพิจารณาทุก 6 เดือน

บัดนี้ นิติบุคคลอาคารชุด ดี คอนโด อ่อนนุช - พระรามเก้า 1 ได้มอบหม

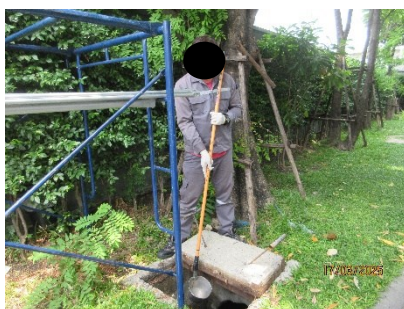
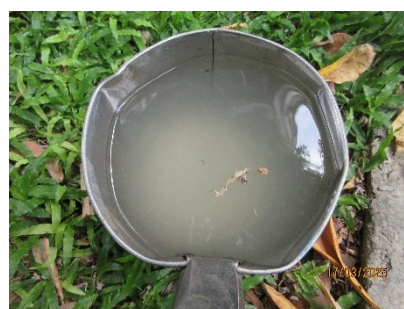
ภาพที่ 3.5-1 การเก็บตัวอย่างภายในพื้นที่โครงการ

น้ำทิ้งก่อนระบายออกจากโครงการ
