บทที่ 2

การปฏิบัติตามมาตรการป้องกันและแก้ไขผลกระทบสิ่งแวดล้อม

2.1 ผลการปฏิบัติตามมาตรการป้องกันและแก้ไขผลกระทบสิ่งแวดล้อม

ตารางที่ 2-1 ผลการปฏิบัติตามมาตรการป้องกันและแก้ไขผลกระทบสิ่งแวดล้อมและมาตรการตรวจสอบผลกระทบสิ่งแวดล้อม
โครงการจัดสรรที่ดินนันทนาการเดิน พาร์คเพลส แอนด์ เพอร์เฟค ปาล์ม สปริงค์ 345 (ส่วนขยาย)

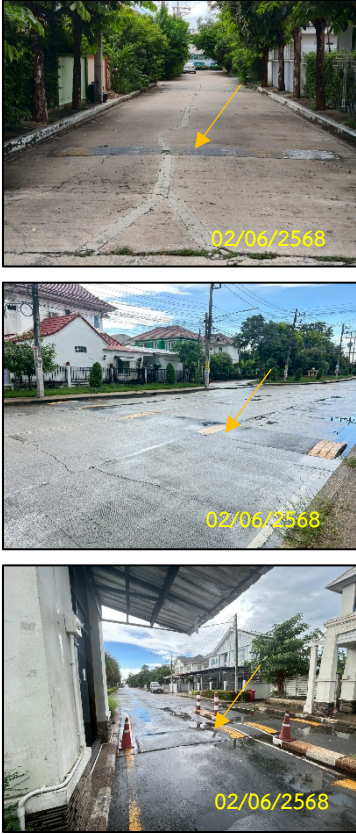
มาตรการป้องกันและแก้ไข ผลกระทบสิ่งแวดล้อม	วิธีการปฏิบัติตามเงื่อนไข	ผลการปฏิบัติตามเงื่อนไข	ปัญหา อุปสรรค และแนวทางการแก้ไข	ภาพประกอบมาตรการ
1. ทรัพยากรกายภาพ 1.1 คุณภาพอากาศ	1) ควบคุมความเร็วของรถภายในโครงการ เช่น ติดป้าย จำกัดความเร็ว ทำสัญญาณเพื่อลดความเร็ว และลดการ ฟุ้งกระจายของฝุ่นละอองบริเวณผิวถนน	- จัดทำสัญญาณเป็นระยะๆ และมีกระบอก สัญญาณอยู่ตามแยกของถนนภายในโครงการ เพื่อลดอุบัติเหตุ	ไม่พบปัญหา

<p>02/06/2568</p> <p>02/06/2568</p> <p>02/06/2568</p> <p>สัญญาณภายในโครงการ</p>

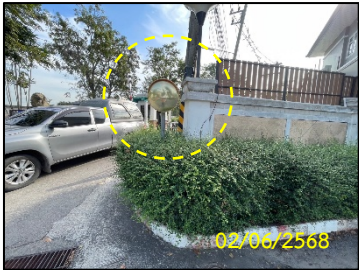
02/06/2568   02/06/2568 กระจุยงู ส่องทางแยก ป้องกันอุบัติเหตุ

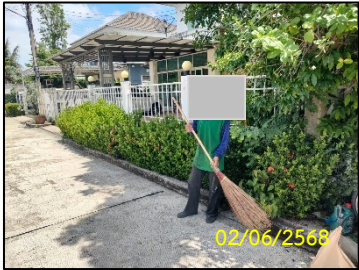
มาตรการป้องกันและแก้ไข ผลกระทบสิ่งแวดล้อม	วิธีการปฏิบัติตามเงื่อนไข	ผลการปฏิบัติตามเงื่อนไข	ปัญหา อุปสรรค และแนวทางการแก้ไข	ภาพประกอบมาตรการ
1.1 คุณภาพอากาศ (ต่อ)	2) หมั่นดูแลรักษาความสะอาดบริเวณถนนและพื้นที่ส่วน ต่างๆ โดยอาจจะฉีดล้างถนนเป็นครั้งคราว	- โครงการมีเจ้าหน้าที่คอยดูแลรักษา ความสะอาดบริเวณถนนและพื้นที่ส่วน ต่างๆของโครงการ	ไม่พบปัญหา

02/06/2568 เจ้าหน้าที่ดูแลรักษาความสะอาด ภายในโครงการ

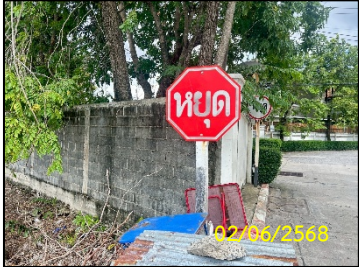
มาตรการป้องกันและแก้ไขผลกระทบสิ่งแวดล้อม	วิธีการปฏิบัติตามเงื่อนไข	ผลการปฏิบัติตามเงื่อนไข	ปัญหา อุปสรรค และแนวทางการแก้ไข	ภาพประกอบมาตรการ
1.2 ระดับเสียง และการสั่นสะเทือน	- ควบคุมความเร็วของรถภายในโครงการ เช่น ติดป้ายจำกัดความเร็ว ทำสัญญาณเพื่อลดความเร็ว เพื่อช่วยลดระดับเสียงที่เกิดจากการเล่นของรถยนต์	- โครงการมีการควบคุมความเร็วของรถที่วิ่งเข้าออกภายในพื้นที่โครงการ โดยมีการติดป้ายจำกัดความเร็ว การทำสัญญาณชะลอความเร็วเป็นระยะของถนนภายในโครงการ	ไม่พบปัญหา

02/06/2568 ป้ายควบคุมความเร็วของรถ

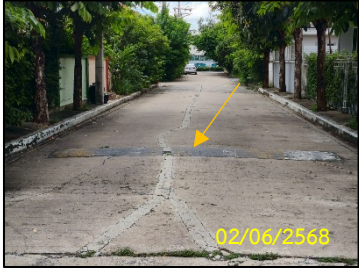
02/06/2568 สัญญาณชะลอความเร็ว

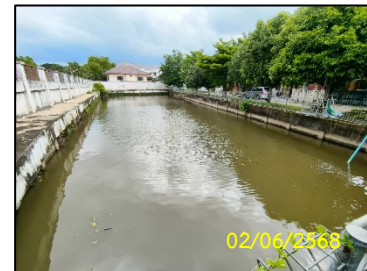
4. จัดให้มีระบบบำบัดน้ำเสียเบื้องต้นสำหรับอาคารบ้านเรือน และจะรวบรวมเข้าสู่ระบบบำบัดน้ำเสียรวมของโครงการ เพื่อทำการบำบัด เพื่อให้ได้น้ำทิ้งที่ได้มาตรฐาน ก่อนที่จะระบายลงสู่คลองปลายบัว (คลองรางบัว)	- โครงการจัดให้มีระบบบำบัดน้ำเสียขั้นต้น และรวบรวมเข้าสู่ระบบบำบัดน้ำเสียรวมของโครงการ เพื่อทำการบำบัดให้ได้น้ำทิ้งตามมาตรฐาน ก่อนที่จะระบายลงสู่คลองปลายบัว (คลองรางบัว)	ไม่พบปัญหา

<p>บริเวณบ่อหนองน้ำ</p>

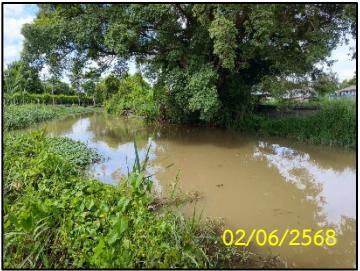
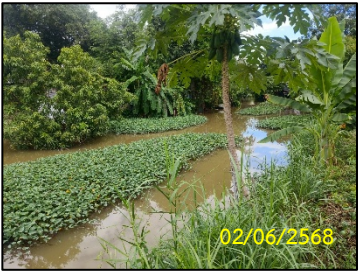
มาตรการป้องกันและแก้ไขผลกระทบสิ่งแวดล้อม	วิธีการปฏิบัติตามเงื่อนไข	ผลการปฏิบัติตามเงื่อนไข	ปัญหา อุปสรรค และแนวทางการแก้ไข	ภาพประกอบมาตรการ
3.3 การระบายน้ำและการป้องกันน้ำท่วม	<p>1) โครงการจะจัดเตรียมพื้นที่รองรับปริมาณน้ำหลาก ดังนี้</p> <p>1.1 พื้นที่ส่วนที่ 1 คลองขุดและทะเลสาบความจุรวม 22,157 ลบ.ม. เพื่อรองรับปริมาณน้ำหลากจากพื้นที่ส่วนที่ 1 ประมาณ 5,315 ลบ.ม. ได้อย่างเพียงพอ การควบคุมอัตราการระบายน้ำออกจากพื้นที่ส่วนที่ 1 จะกระทำโดยจำกัดช่องระบายน้ำที่บ่อพักสุดท้าย (ระหว่างส่วนที่ 1 และส่วนที่ 2)</p> <p>- พื้นที่ ส่วนสีเขียว ช่องระบายน้ำขนาด 1.65x0.30 ม. อัตราการระบาย 0.77 ลบ.ม./วินาที ไม่เกินอัตราการระบายก่อนการพัฒนา 0.79 ลบ.ม./วินาที</p> <p>- พื้นที่ ส่วนสีส้ม ช่องระบายน้ำขนาด 1.15x0.20 ม. อัตราการระบาย 0.23 ลบ.ม./วินาที ไม่เกินอัตราการระบายก่อนการพัฒนา 0.30 ลบ.ม./วินาที</p> <p>- พื้นที่ ส่วนสีชมพู ช่องระบายน้ำขนาด 1.55x0.25 ม. อัตราการระบาย 0.57 ลบ.ม./วินาที ไม่เกินอัตราการระบายก่อนการพัฒนา 0.59 ลบ.ม./วินาที</p>	<p>- โครงการจัดให้มีพื้นที่รองรับปริมาณน้ำหลาก ดังนี้</p> <p>1) พื้นที่ส่วนที่ 1 คลองขุดและทะเลสาบความจุรวม 22,157 ลบ.ม. เพื่อรองรับปริมาณน้ำหลากจากพื้นที่ส่วนที่ 1 ประมาณ 5,315 ลบ.ม. ได้อย่างเพียงพอ การควบคุมอัตราการระบายน้ำออกจากพื้นที่ส่วนที่ 1 จะกระทำโดยจำกัดช่องระบายน้ำที่บ่อพักสุดท้าย (ระหว่างส่วนที่ 1 และส่วนที่ 2)</p> <p>- พื้นที่ส่วนสีเขียว ช่องระบายน้ำขนาด 1.65x0.30 ม. อัตราการระบาย 0.77 ลบ.ม./วินาที ไม่เกินอัตราการระบายก่อนการพัฒนา 0.79 ลบ.ม./วินาที</p> <p>- พื้นที่ส่วนสีส้ม ช่องระบายน้ำขนาด 1.15x0.20 ม. อัตราการระบาย 0.23 ลบ.ม./วินาที ไม่เกินอัตราการระบายก่อนการพัฒนา 0.30 ลบ.ม./วินาที</p> <p>- พื้นที่ส่วนสีชมพู ช่องระบายน้ำขนาด 1.55x0.25 ม. อัตราการระบาย 0.57 ลบ.ม./วินาที ไม่เกินอัตราการระบายก่อนการพัฒนา 0.59 ลบ.ม./วินาที</p>	ไม่พบปัญหา

<p>คลองสาธารณะรอบโครงการ</p>

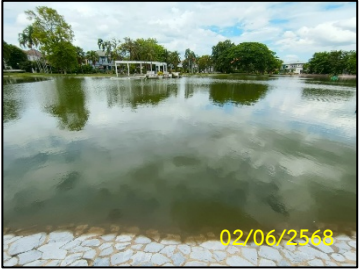
<p>ทะเลสาบภายในโครงการ</p>

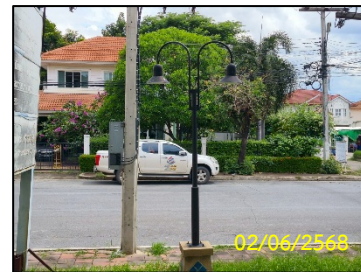
มาตรการป้องกันและแก้ไขผลกระทบสิ่งแวดล้อม	วิธีการปฏิบัติตามเงื่อนไข	ผลการปฏิบัติตามเงื่อนไข	ปัญหา อุปสรรค และแนวทางการแก้ไข	ภาพประกอบมาตรการ
3.5 ระบบไฟฟ้า	โครงการจะทำการปักเสาไฟ พาดสายผ่านที่ดินทุกแปลง โดยจะติดตั้งหม้อแปลงขนาด 160 KVA แรงดัน 22 KV 400/230 V3 ยก 4 สาย ทั้งหมด 15 เครื่อง ความต้องการในการใช้ไฟฟ้าทั้งหมดของโครงการจะมีปริมาณเท่ากับ 2,400 KVA ซึ่งการไฟฟ้าส่วนภูมิภาค (สถานีย่อยบางคูวัด) มีความสามารถในการจ่ายไฟฟ้าให้กับโครงการได้เพียงพอ	- ได้มีปฏิบัติตามมาตรการ	ไม่พบปัญหา

ไฟฟ้าส่องสว่างบนถนน
3.6 การป้องกันอัคคีภัย	โครงการได้จัดให้มีระบบป้องกันอัคคีภัยภายในโครงการ คือ จัดให้มีหัวรับน้ำดับเพลิงไว้ตามถนนเมน และถนนรอง โดยจะมีระยะห่างของหัวจ่ายน้ำดับเพลิงในระยะ 100-200 ม.	- โครงการจัดให้มีระบบป้องกันอัคคีภัยภายในโครงการ โดยจัดให้มีหัวรับน้ำดับเพลิงไว้ตามถนนเมน และถนนรอง โดยจะมีระยะห่างของหัวจ่ายน้ำดับเพลิงในระยะ 100-200 ม.	ไม่พบปัญหา

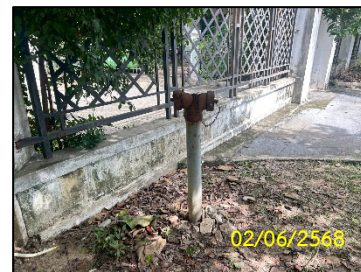
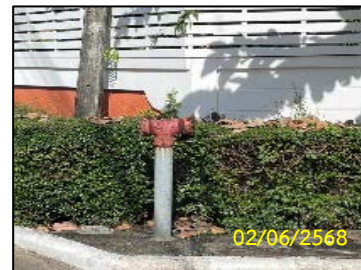
หัวจ่ายน้ำสำหรับดับเพลิง

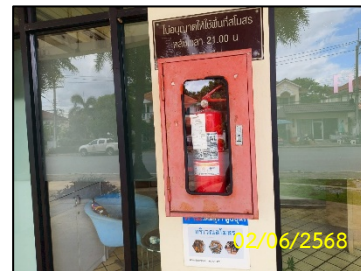
มาตรการป้องกันและแก้ไข ผลกระทบสิ่งแวดล้อม	วิธีการปฏิบัติตามเงื่อนไข	ผลการปฏิบัติตามเงื่อนไข	ปัญหา อุปสรรค และแนวทางการแก้ไข	ภาพประกอบมาตรการ
3.6 การป้องกันอัคคีภัย (ต่อ)		- โครงการจัดให้ถังดับเพลิงไว้โดยรอบพื้นที่ โครงการ	ไม่พบปัญหา

ถังดับเพลิงบริเวณป้อมยาม
3.7 การจราจร	1) จัดให้มีเวรยามบริเวณทางเข้า-ออกของโครงการ เพื่ออำนวยความสะดวกแก่ผู้พักอาศัย เพื่อความ ปลอดภัยในการเลี้ยวเข้า-ออก ของรถภายใน โครงการซึ่งจะตัดกระแสรถทางตรง	- โครงการจัดให้มีเวรยามบริเวณทางเข้า-ออก ของโครงการเพื่ออำนวยความสะดวกแก่ผู้พัก อาศัย เพื่อความปลอดภัยในการเลี้ยวเข้า-ออก ของรถภายในโครงการซึ่งจะตัดกระแสรถ ทางตรง	ไม่พบปัญหา

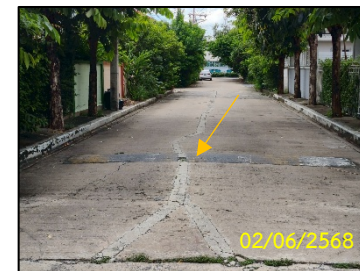
มาตรการป้องกันและแก้ไข ผลกระทบสิ่งแวดล้อม	วิธีการปฏิบัติตามเงื่อนไข	ผลการปฏิบัติตามเงื่อนไข	ปัญหา อุปสรรค และแนวทางการแก้ไข	ภาพประกอบมาตรการ
3.7 การจราจร (ต่อ)	2) จัดให้มีสัญญาณบริเวณจุดเข้า-ออก และภายในพื้นที่ โครงการเป็นช่วงๆ เพื่อช่วยลดความเร็วรถและช่วย ลดอุบัติเหตุ	- โครงการจัดให้มีสัญญาณบริเวณจุดเข้า-ออก และ ภายในพื้นที่โครงการเป็นช่วงๆ เพื่อช่วยชะลอ ความเร็วรถและช่วยลดอุบัติเหตุ	ไม่พบปัญหา

สัญญาณชะลอความเร็ว
	3) จัดให้มีป้ายบอกทิศทางการจราจรที่ชัดเจน	- โครงการจัดให้มีป้ายบอกทิศทางการจราจรที่ ชัดเจน	ไม่พบปัญหา

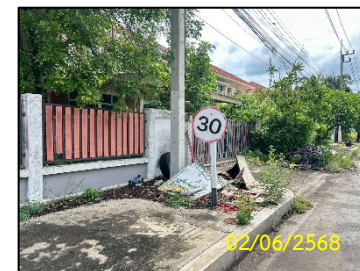
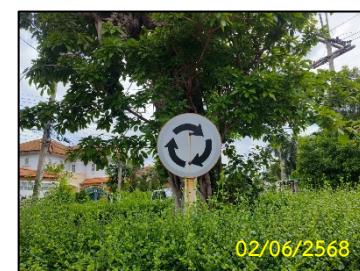
ป้ายบอกทิศทางการจราจร

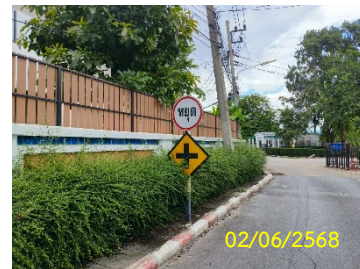
มาตรการป้องกันและแก้ไข ผลกระทบสิ่งแวดล้อม	วิธีการปฏิบัติตามเงื่อนไข	ผลการปฏิบัติตามเงื่อนไข	ปัญหา อุปสรรค และแนวทางการแก้ไข	ภาพประกอบมาตรการ
3.7 การจราจร (ต่อ)		- โครงการจัดให้มีป้ายสัญญาณจราจรที่บริเวณ โดยรอบ เพื่อช่วยชะลอความเร็วรถและช่วยลด อุบัติเหตุ	ไม่พบปัญหา

ป้ายสัญญาณจราจร
4. คุณค่าต่อคุณภาพชีวิต 4.1 ทักษะภาพ (ต่อ)	ทางโครงการจัดให้มีพื้นที่สีเขียวภายในโครงการ ซึ่ง เป็นพื้นที่สาธารณะ และปลูกไม้ขนานไปกับแนวของ ถนนโดยพื้นที่ของส่วนสวนสาธารณะนั้นได้ออกแบบ ให้มีความสมดุลย์ของพันธุ์ไม้และสิ่งแวดล้อมโดยรอบ ที่ประสานกลมกลืนกันอย่างเป็นธรรมชาติ ตกแต่งให้มี ความสวยงาม โดยขนาดความสูงของต้นไม้ในพื้นที่ โครงการนั้นจะมีความสูงพอๆ กับต้นไม้อื่นๆ ใน บริเวณรอบๆ พื้นที่โครงการ ซึ่งจะทำให้การจัดภูมิ สถาปัตยกรรมของโครงการมีความกลมกลืนกับทัศนียภาพ ในบริเวณรอบโครงการ	- โครงการจัดให้มีพื้นที่สีเขียวภายในโครงการ ซึ่งเป็นพื้นที่สาธารณะ และปลูกไม้ขนานไปกับ แนวของถนน	ไม่พบปัญหา
