รายงานผลการปฏิบัติตาม  
มาตรการป้องกันและแก้ไขผลกระทบสิ่งแวดล้อม  
และมาตรการติดตามตรวจสอบคุณภาพสิ่งแวดล้อม  
ระยะดำเนินการ

โรงแรม แรบบิท แมนชั่น (Rabbit Mansion Hotel)

เจ้าของ : บริษัท เจ.เจ. เดอะแรบบิท จำกัด

ประจำเดือนมกราคม - มิถุนายน พ.ศ. 2568

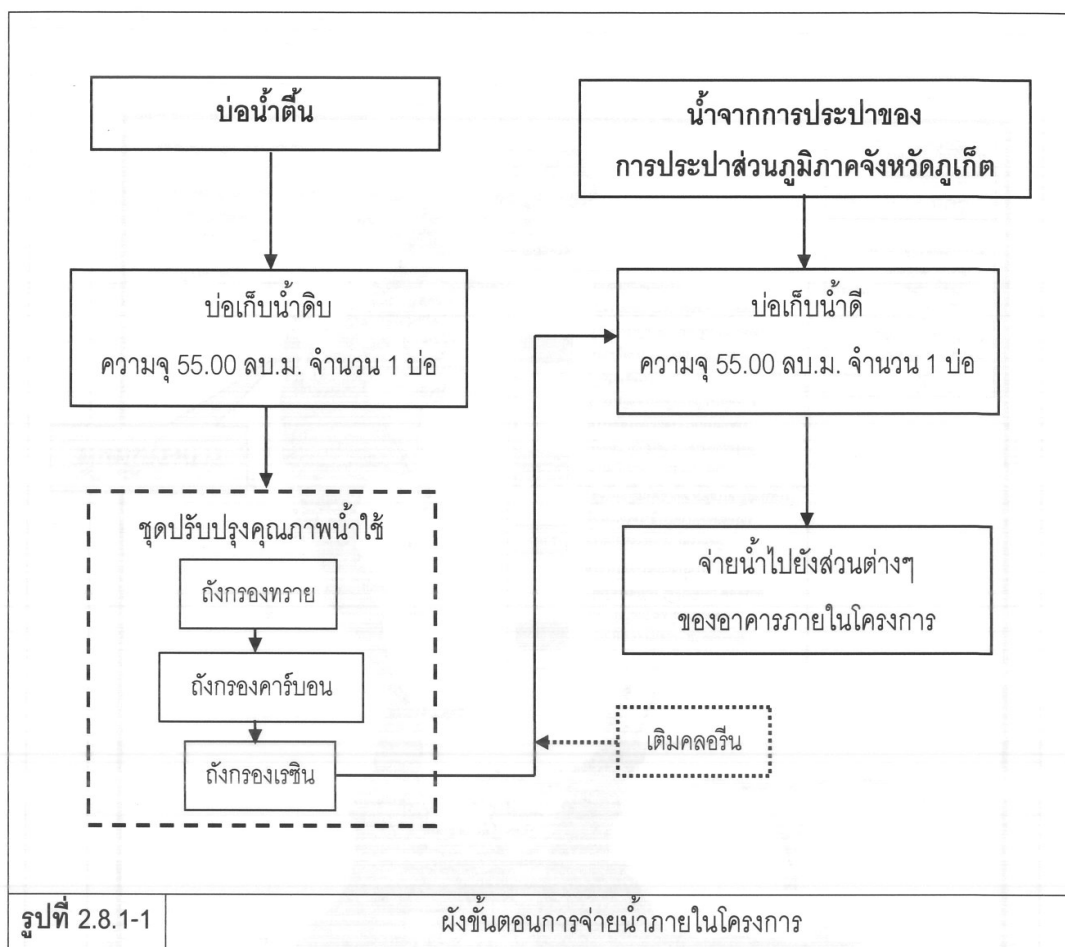
รูปที่ 1.3 ผังขั้นตอนการจ่ายน้ำภายในโครงการ

กรณีใช้จากบ่อน้ำตื้น น้ำดิบจากบ่อน้ำตื้นของโครงการจะถูกสูบ และปล่อยลงสู่บ่อเก็บน้ำดิบใต้ดิน จากนั้นน้ำจากบ่อเก็บน้ำดิบจะถูกสูบเข้าสู่ระบบกรองน้ำ เพื่อปรับปรุงคุณภาพน้ำ หลังจากนั้น น้ำที่ผ่านกระบวนการปรับปรุงคุณภาพน้ำทุกขั้นตอนแล้ว จะถูกปล่อยเข้าสู่บ่อเก็บน้ำใต้ดิน ขนาด 5.50 x 5.00 เมตร ลึก 2.00 เมตร ความจุ 55.00 ลูกบาศก์เมตร ก่อนจะสูบน้ำไปยังส่วนต่างๆ ของโครงการต่อไป

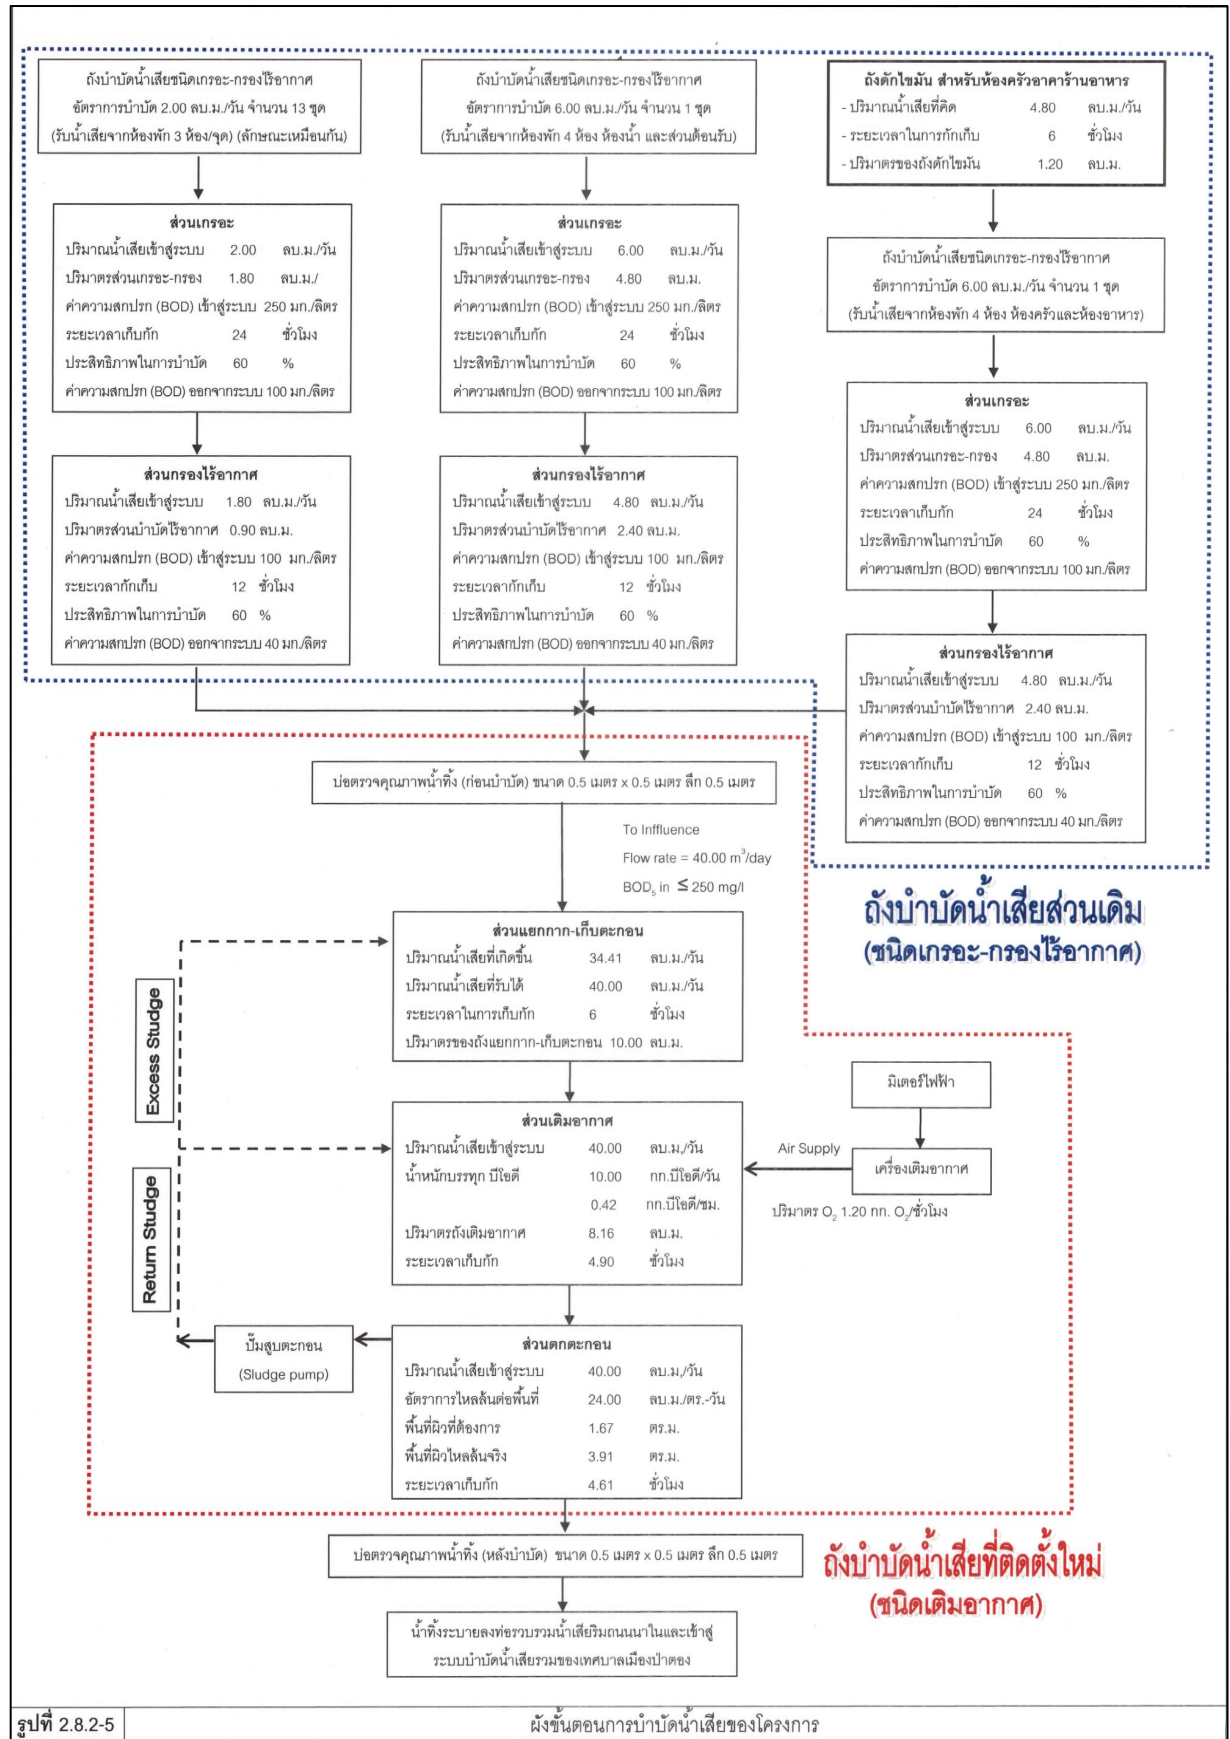
รูปที่ 1.4 ผังขั้นตอนการบำบัดน้ำเสีย

ทั้งนี้ปริมาณน้ำเสียที่เกิดขึ้นทั้งหมดนั้น จะถูกรวบรวมเข้าสู่ระบบบำบัดน้ำเสียของโครงการ ยกเว้นน้ำจากสระว่ายน้ำจะไม่มีการรวบรวมเข้าสู่ระบบบำบัดน้ำเสียแต่อย่างใด เนื่องจากสระว่ายน้ำจะมีระบบการกรองและปรับปรุงคุณภาพน้ำเฉพาะของสระว่ายน้ำ ซึ่งภายหลังจากการปรับปรุงคุณภาพน้ำแล้ว น้ำจะถูกหมุนเวียนกลับมาเติมในสระว่ายน้ำใหม่อีกครั้ง

โครงการเลือกใช้ระบบบำบัดน้ำเสียชนิดติดอยู่กับที่ (On Site) เป็นถังบำบัดน้ำเสียสำเร็จรูปชนิดเติมอากาศเลี้ยงตะกอนเวียนกลับ (Aeration activated sludge process, A/S) ที่มีอัตราการบำบัด 40.00 ลูกบาศก์เมตร/วัน จำนวน 1 ชุด

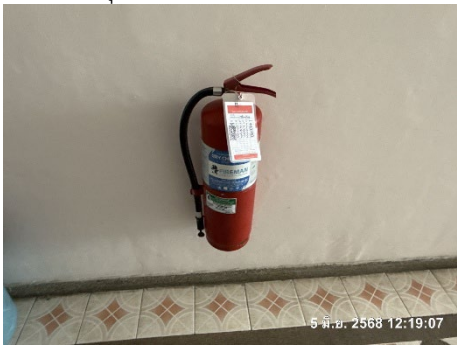
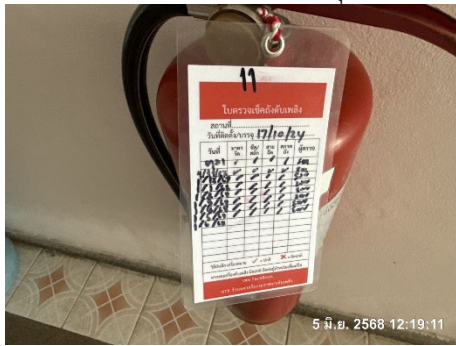
| องค์ประกอบสิ่งแวดล้อม / ผลกระทบต่อสิ่งแวดล้อม | มาตรการป้องกันและแก้ไขผลกระทบต่อสิ่งแวดล้อม | การปฏิบัติตามมาตรการป้องกันและแก้ไขผลกระทบต่อสิ่งแวดล้อม | ปัญหา อุปสรรคและข้อเสนอแนะ |
|---|---|---|---|
| <b>4.1 การป้องกันอัคคีภัย</b><br><p>โครงการได้ติดตั้งระบบป้องกันอัคคีภัย คือ ปุ่มกดส่งสัญญาณเตือนภัย และกริ่งสัญญาณเตือนภัย ส่วนระบบดับเพลิงได้ติดตั้งถังดับเพลิงเคมี ระบบไฟสำรองฉุกเฉิน และป้ายบอกเส้นทางหนีไฟในทุกชั้นของอาคาร เพื่อความสะดวกและรวดเร็วของผู้มาใช้บริการเมื่อเกิดอัคคีภัย สำหรับความเสี่ยงที่จะก่อให้เกิดเพลิงไหม้ในอาคารนั้น คำนวณว่าอาจมีหลายสาเหตุ เช่น ไฟฟ้าลัดวงจร ความประมาท หรือรู้เท่าไม่ถึงการณ์ เป็นต้น ซึ่งหากเกิดเหตุเพลิงไหม้ขึ้นแล้ว จะก่อให้เกิดผลกระทบต่อชุมชนได้ ดังนั้น คาดว่าในช่วงดำเนินการ หากเกิดอัคคีภัย อาจส่งผลกระทบต่อชุมชนอยู่ในทิศทางลบระดับปานกลาง</p> | <ul style="list-style-type: none"> <li>- ตรวจสอบและดูแลระบบการป้องกันอัคคีภัยต่างๆ ภายในโครงการ ให้มีสภาพพร้อมใช้งานอยู่เสมอ อย่างน้อยเดือนละ 1 ครั้ง และทำการซ่อมแซมทันทีเมื่อเกิดการชำรุด</li> </ul> <ul style="list-style-type: none"> <li>- แสดงป้ายตำแหน่งของระบบป้องกันอัคคีภัย ภายในโครงการให้เห็นได้อย่างชัดเจน</li> <li>- ตรวจสอบสภาพของถังดับเพลิงให้มีสภาพดีอยู่เสมอ เช่น สลัก, มือจับ และสายฉีดโฟม เป็นต้น และเมื่อใช้งานแล้วจะต้องนำไปอัดก๊าซใหม่ทุกครั้ง</li> </ul> | <ul style="list-style-type: none"> <li>- ปฏิบัติตามมาตรการ ช่างโครงการตรวจสอบและดูแลระบบการป้องกันอัคคีภัยต่างๆ ภายในโครงการ ให้มีสภาพพร้อมใช้งานอยู่เสมอ อย่างน้อยเดือนละ 1 ครั้ง และทำการซ่อมแซมทันทีเมื่อเกิดการชำรุด</li> </ul> <ul style="list-style-type: none"> <li>- ปฏิบัติตามมาตรการ อุปกรณ์ของระบบป้องกันอัคคีภัยภายในโครงการอยู่ในตำแหน่งที่สามารถมองเห็นได้อย่างชัดเจน</li> <li>- ปฏิบัติตามมาตรการ ช่างโครงการตรวจสอบสภาพของถังดับเพลิงให้มีสภาพดีอยู่เสมอ</li> </ul> | <ul style="list-style-type: none"> <li>- ไม่มีปัญหาและอุปสรรค</li> <li>- ไม่มีปัญหาและอุปสรรค</li> <li>- ไม่มีปัญหาและอุปสรรค</li> </ul> |

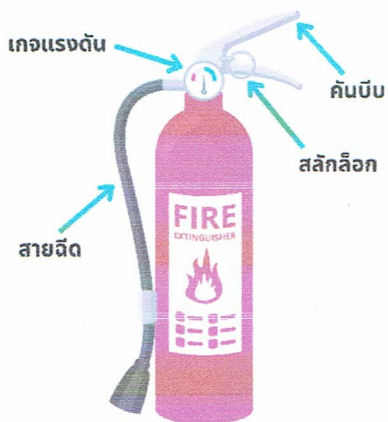
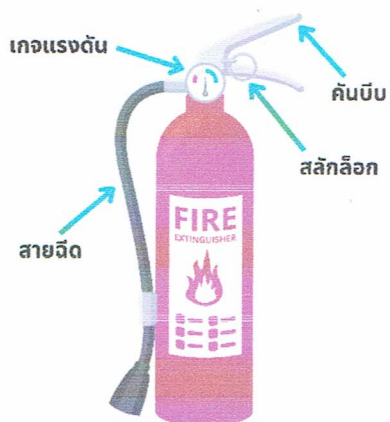
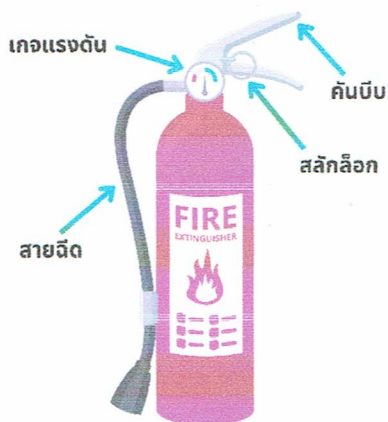
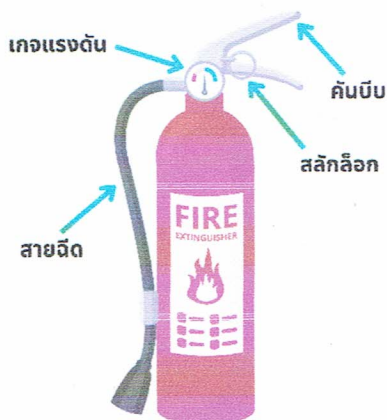
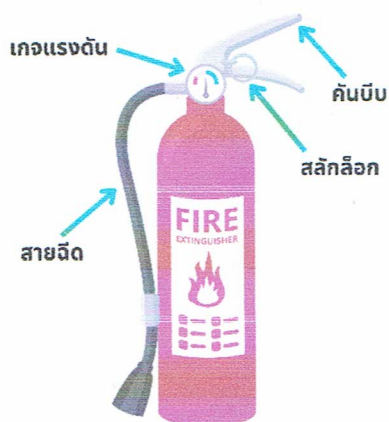
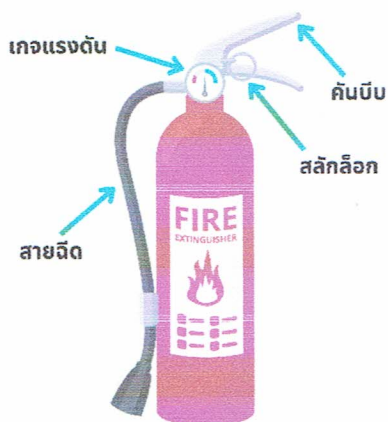
หมายเหตุ: ถังดับเพลิงชนิดคาร์บอนไม่มีเกจแรงดัน

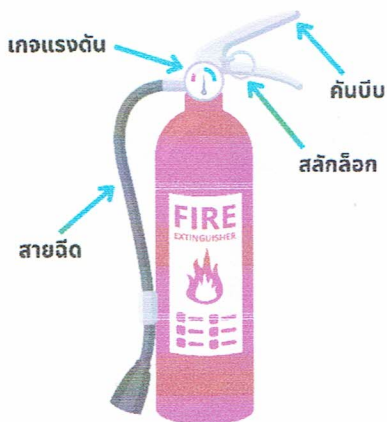
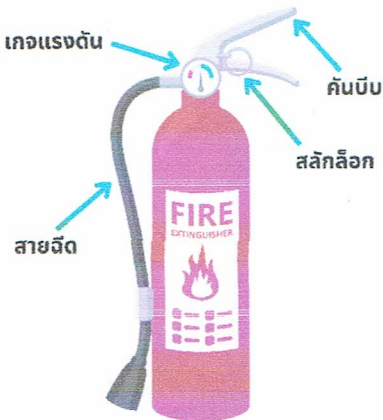
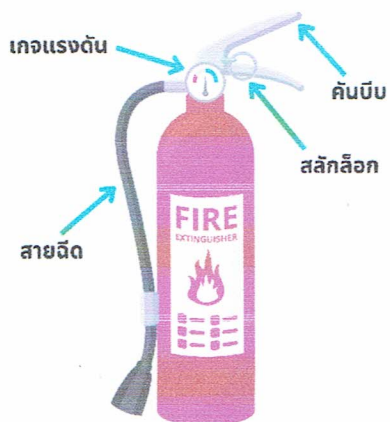
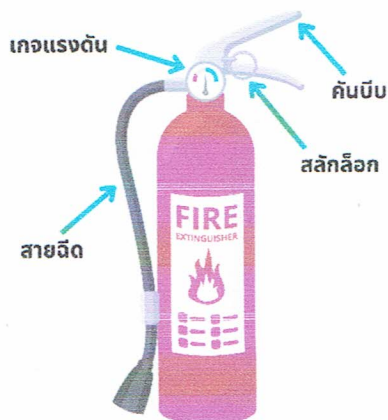
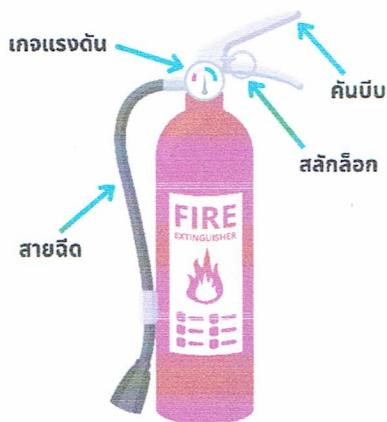
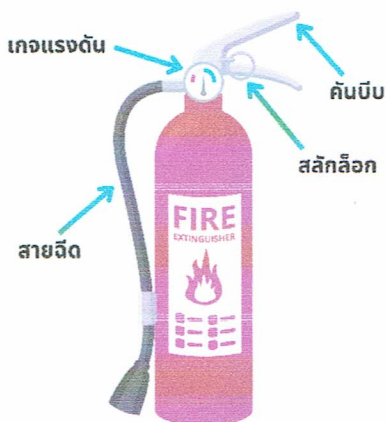
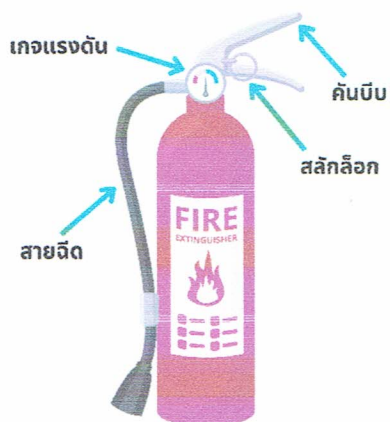
หมายเหตุ: ถังดับเพลิงชนิดคาร์บอนไม่มีเกจแรงดัน
