## บทที่ 1 บทนำ

### 1.1 ความเป็นมาของโครงการ

โครงการ เอสเปช เมกา 2 ตั้งอยู่ที่ 234 หมู่ 6 ตำบลบางแก้ว อำเภอบางพลี จังหวัดสมุทรปราการ 10540 โดยโครงการจะเป็นอาคารชุดพักอาศัย ขนาดความสูง 34 ชั้น ความสูง 116.50 เมตร (ความสูงวัดถึงส่วนที่สูงที่สุด) จำนวน 1 อาคาร มีจำนวนห้องชุดรวมทั้งสิ้น 1,001 ห้อง (แบ่งเป็นห้องชุดพักอาศัย 998 ห้อง และห้องชุดเพื่อการพาณิชย์ (ร้านค้า) 2 ห้อง) โดยโครงการจะก่อสร้างบนโฉนดที่ดินจำนวน 2 แปลง ขนาดพื้นที่รวมทั้งสิ้น 3-2-0 ไร่ หรือ 5,600 ตารางเมตร

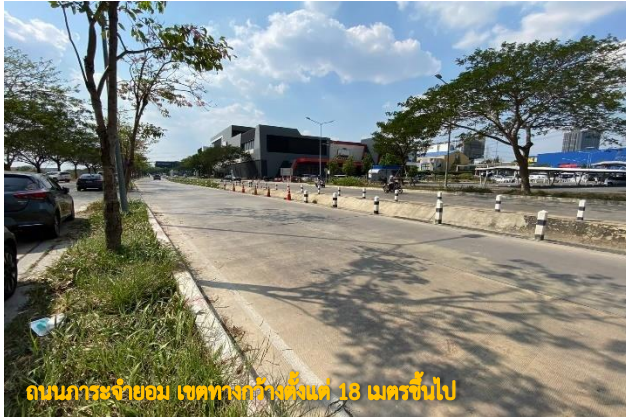
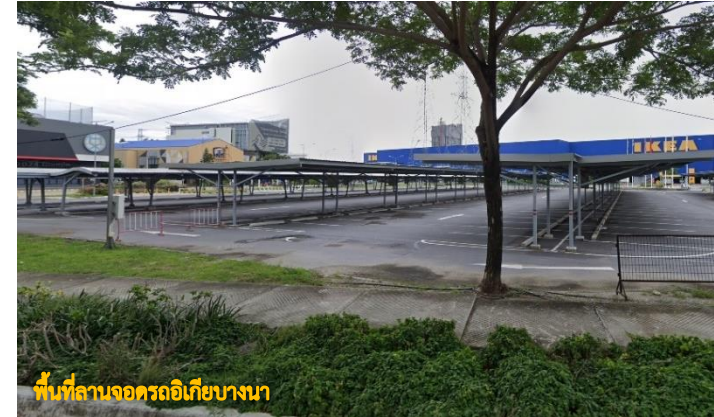
ถนนการะจำยอม เขตทางกว้างตั้งแต่ 18 เมตรขึ้นไป

พื้นที่ลานจอดรถอิกียบางนา

ทิศเหนือ : ถนนการะจำยอม เขตทางกว้างตั้งแต่ 18 เมตรขึ้นไป ถัดไปเป็นพื้นที่ลานจอดรถอิกียบางนา

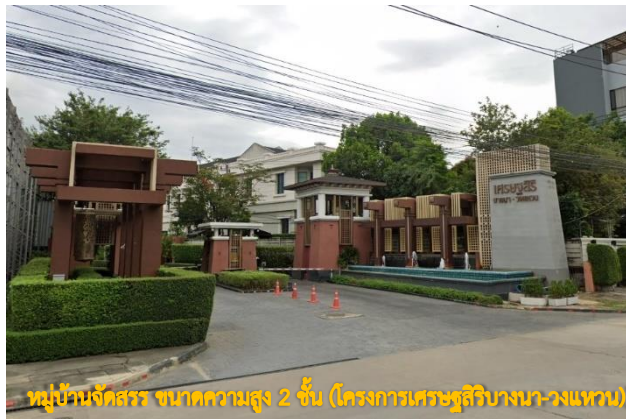
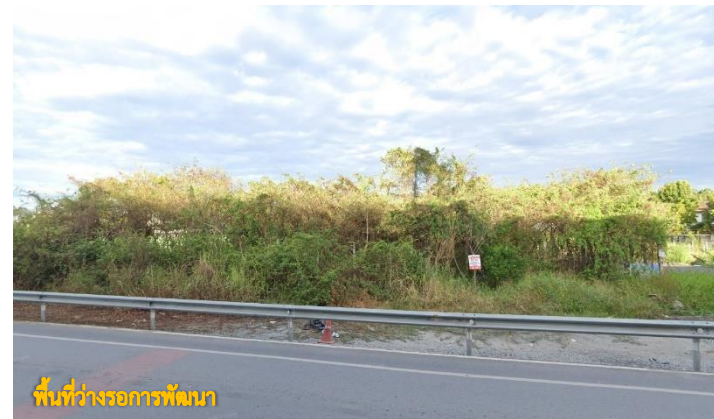
หมู่บ้านจัดสรร ขนาดความสูง 2 ชั้น (โครงการเศรษฐสิริบางนา-วงแหวน)

พื้นที่ว่างรอการพัฒนา

ทิศใต้ : หมู่บ้านจัดสรร ขนาดความสูง 2 ชั้น (โครงการเศรษฐสิริบางนา-วงแหวน) ถัดไปเป็นพื้นที่ว่างรอการพัฒนา

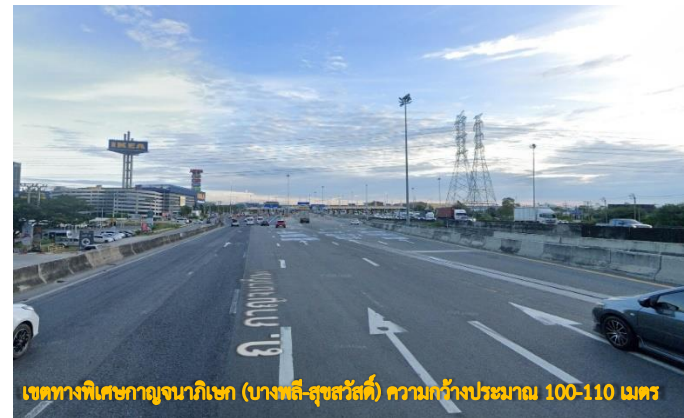
อาคารชุดพักอาศัย เอ สเปซ เมกา  
ขนาดความสูง 35 ชั้น จำนวน 1 อาคาร

เขตทางพิเศษกาญจนาภิเษก (บางพลี-สุขสวัสดิ์) ความกว้างประมาณ 100-110 เมตร

ทิศตะวันออก : อาคารชุดพักอาศัย เอ สเปซ เมกาซีดี บางนา ขนาดความสูง 35 ชั้น จำนวน 1 อาคาร ถัดไปเป็นเขตทางพิเศษกาญจนาภิเษก (บางพลี-สุขสวัสดิ์) ความกว้างประมาณ 100-110 เมตร

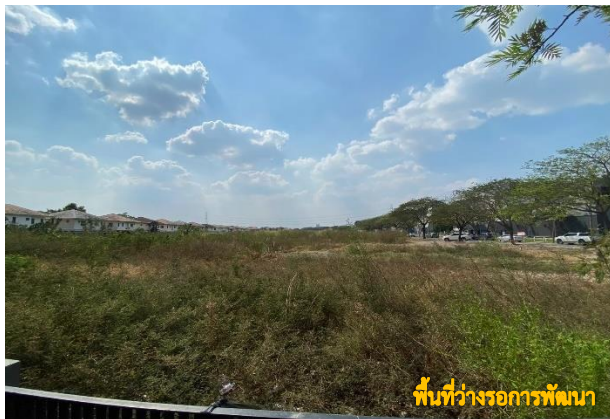
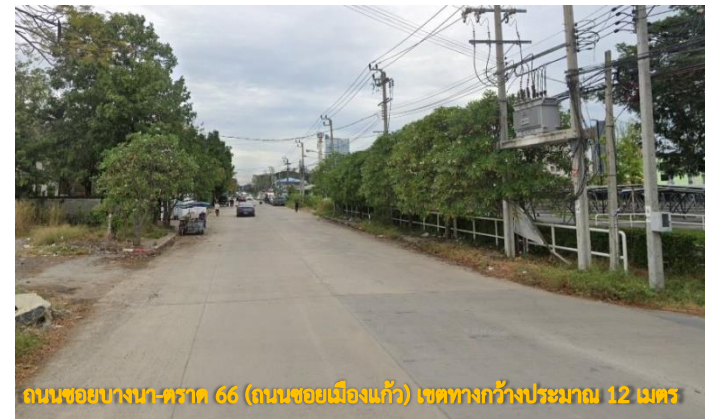
รูปที่ 1.2 ผังแสดงการใช้ประโยชน์บริเวณพื้นที่โครงการและพื้นที่ใกล้เคียง (ต่อ)

พื้นที่ว่างรอการพัฒนา

ถนนซอยบางนา-ตราด 66 (ถนนซอยเมืองแก้ว) เขตทางกว้างประมาณ 12 เมตร

ทิศตะวันตก : พื้นที่ว่างรอการพัฒนา ถัดไปเป็นถนนซอยบางนา-ตราด 66 (ถนนซอยเมืองแก้ว) เขตทางกว้างประมาณ 12 เมตร
