บทที่ 4

มาตรการติดตามตรวจสอบผลกระทบสิ่งแวดล้อม

จากการตรวจวัดคุณภาพน้ำเพื่อตรวจติดตามคุณภาพสิ่งแวดล้อม ของโครงการ โรงแรม ชีววิปาทอง ในระหว่างเดือนมกราคม-มิถุนายน 2568 ซึ่งทางโครงการได้ทำการตรวจวิเคราะห์น้ำทิ้งหลังบำบัดเป็นประจำทุกเดือน ทำการตรวจวิเคราะห์เชื้อ *Coliform Bacteria* และ *E.coli* ในน้ำสระว่ายน้ำ น้ำประปา และน้ำดื่ม เป็นประจำทุกเดือน และทำการตรวจวิเคราะห์คุณภาพน้ำทะเลเป็นประจำทุก 4 เดือน นอกจากนี้ทางโครงการได้ทำการตรวจวิเคราะห์เชื้อ *Legionella spp.* ในน้ำใช้ น้ำสระว่ายน้ำ และน้ำทิ้งอาคาร ทุก 6 เดือน/ครั้ง ซึ่งผลการวิเคราะห์สามารถสรุปได้ดังต่อไปนี้

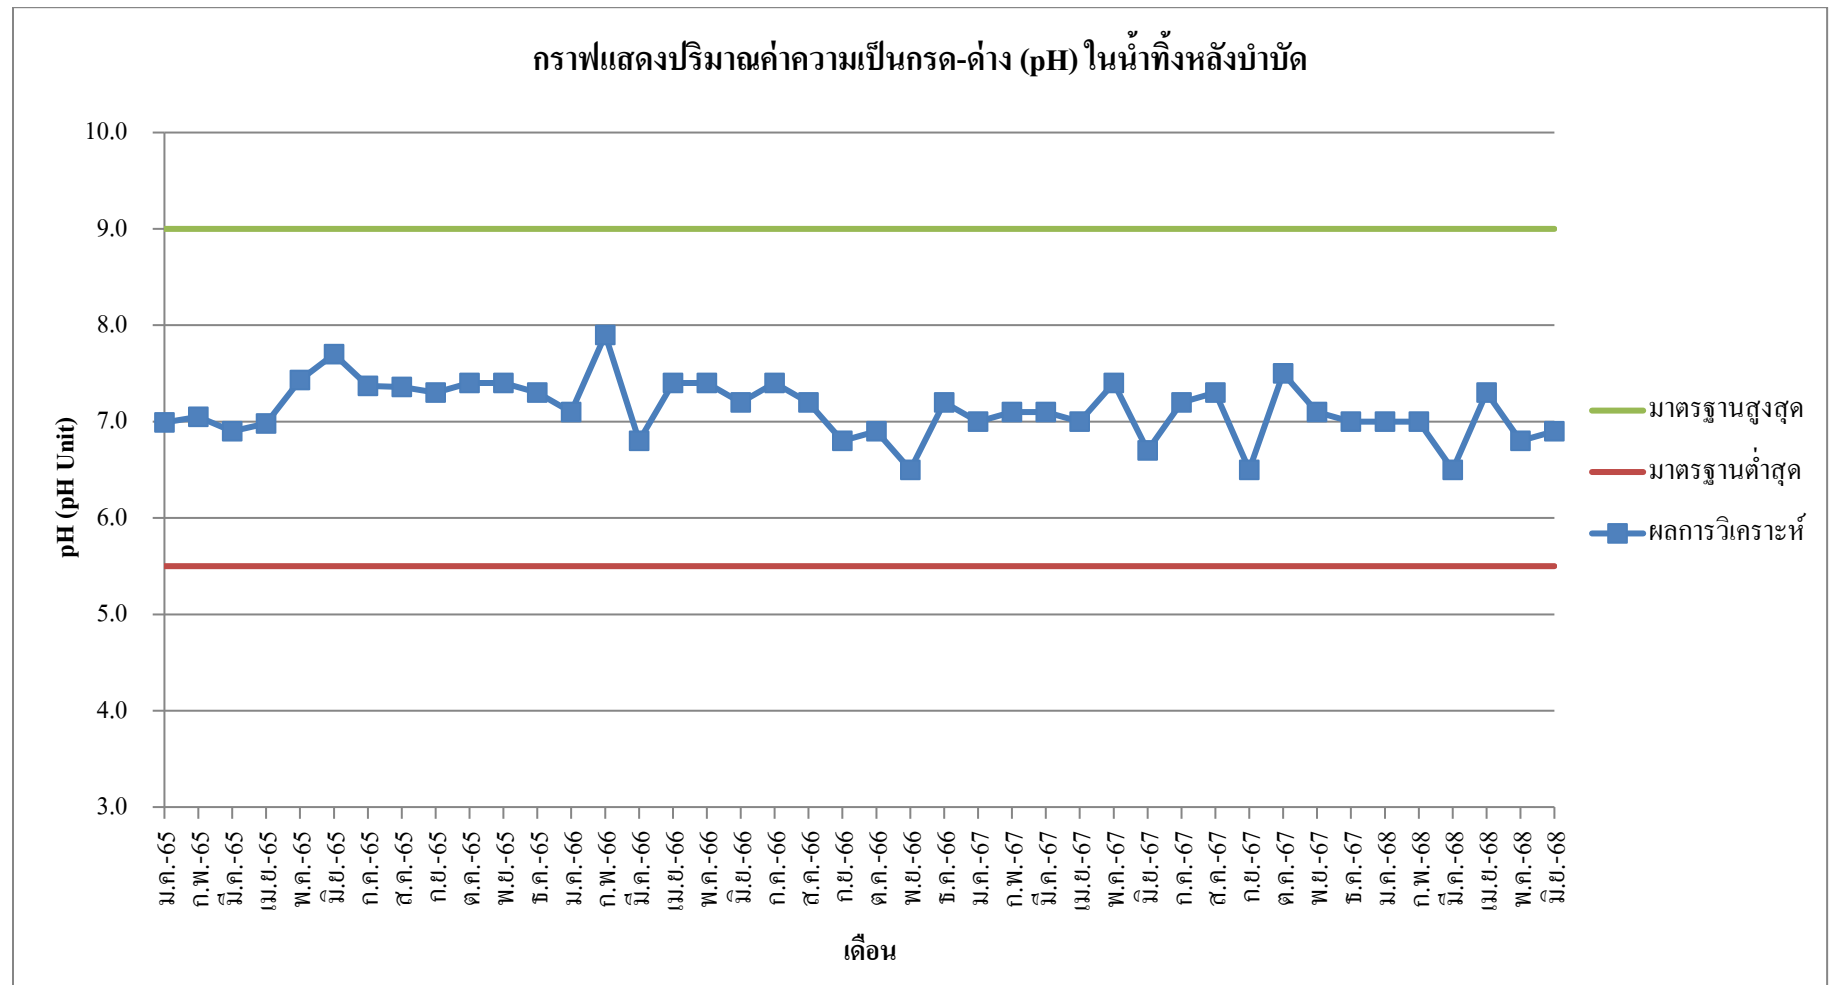
1. ปริมาณค่าความเป็นกรด-ด่าง (pH) อยู่ในช่วง 6.5-7.3 (มาตรฐาน 5.5-9.0 pH Unit) สรุปได้ว่าคุณภาพน้ำทิ้งหลังบำบัดของโครงการมีปริมาณค่าความเป็นกรด-ด่างอยู่ในเกณฑ์มาตรฐาน (ภาพที่ 4-1)

ภาพที่ 4-1 กราฟแสดงค่าความเป็นกรด-ด่าง (pH) ในน้ำทิ้งหลังบำบัด

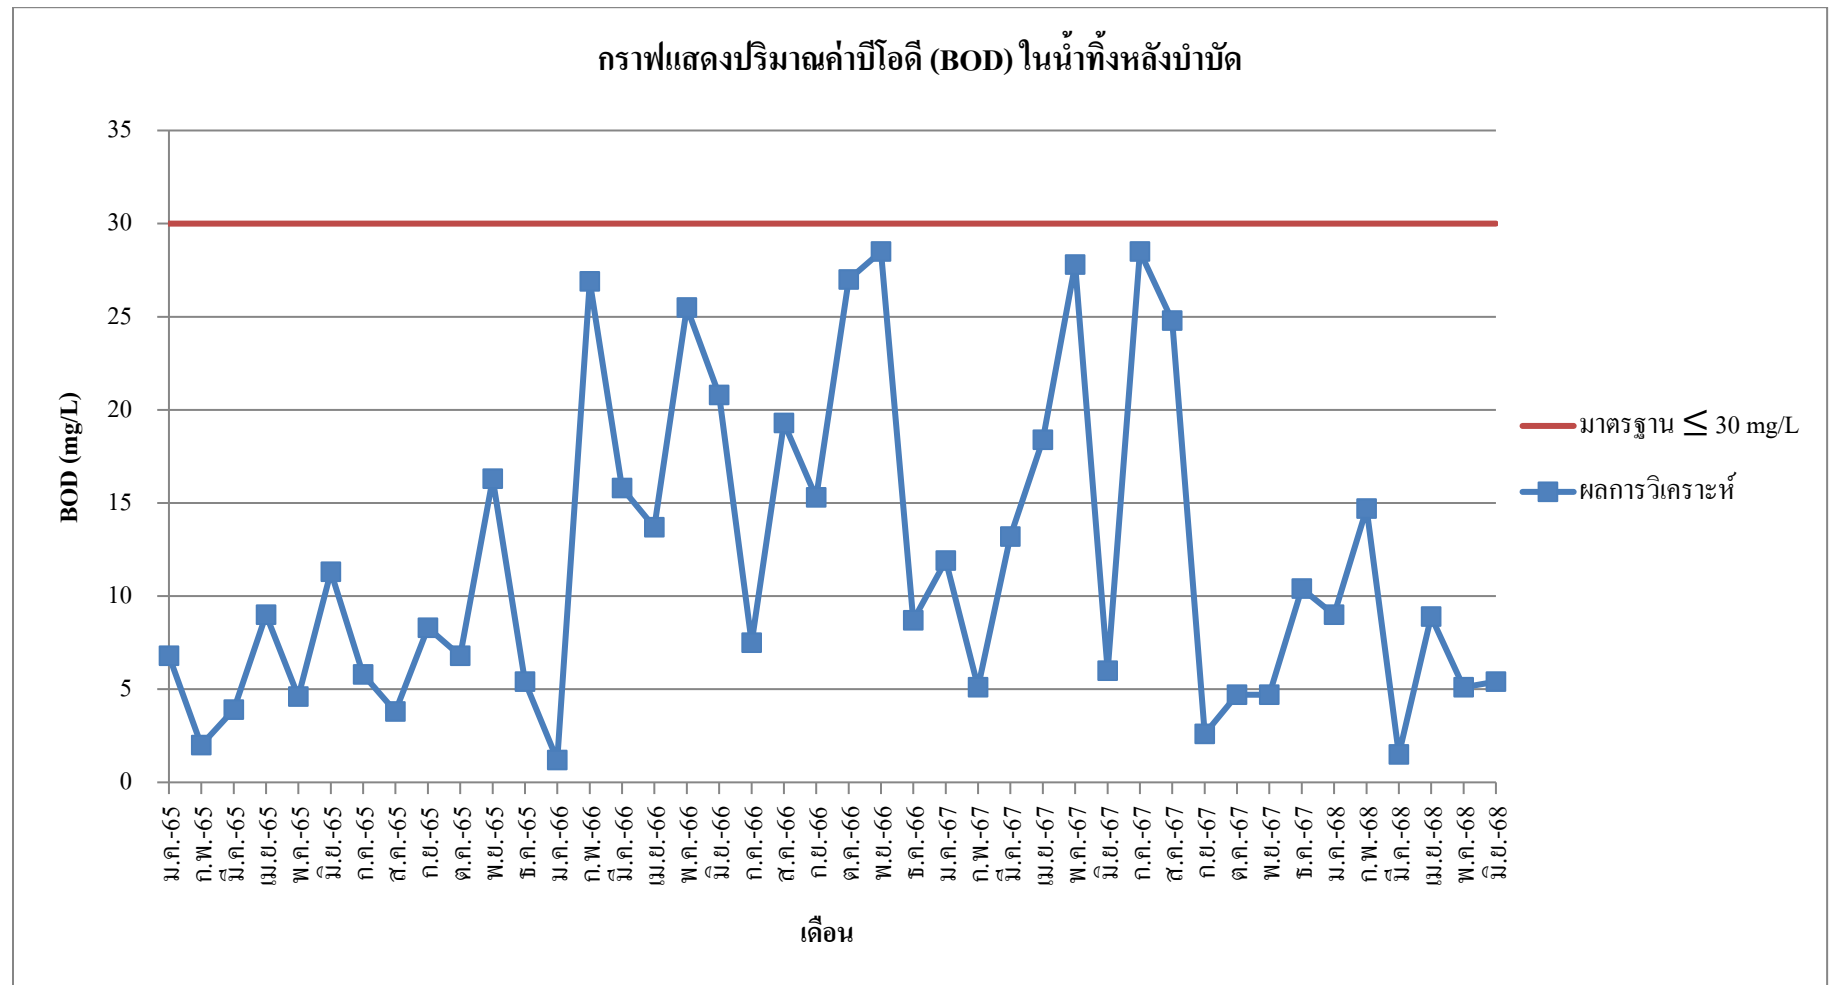
2. ปริมาณค่าบีโอดี (Biochemical Oxygen Demand: BOD) อยู่ในช่วง 1.5-9.0 มิลลิกรัม/ลิตร (มาตรฐาน ≤ 30 มิลลิกรัม/ลิตร) สรุปได้ว่าคุณภาพน้ำทิ้งหลังบำบัดของโครงการมีปริมาณค่า BOD อยู่ในเกณฑ์มาตรฐาน (ภาพที่ 4-2)

ภาพที่ 4-2 กราฟแสดงปริมาณบีโอดี (BOD) ในน้ำทิ้งหลังบำบัด

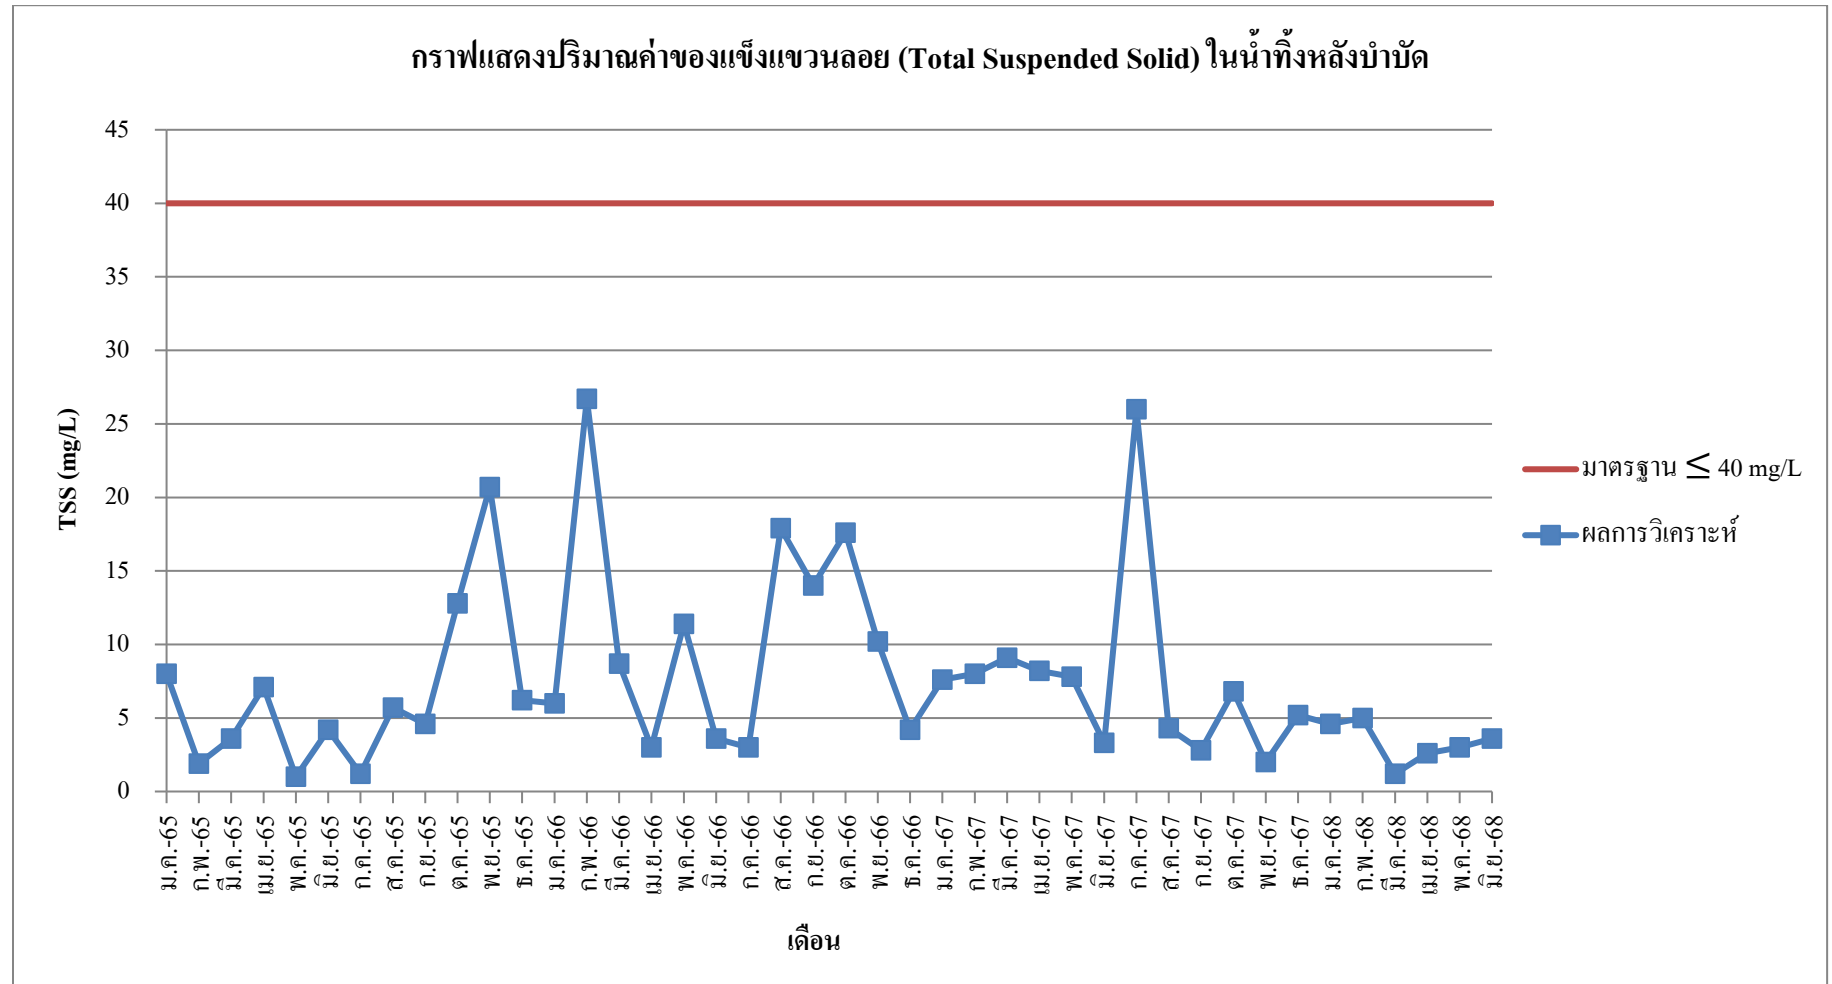
3. ปริมาณค่าของแข็งแขวนลอย (Total Suspended Solids: TSS) อยู่ในช่วง 1.2-5.0 มิลลิกรัม/ลิตร (มาตรฐาน ≤ 40 มิลลิกรัม/ลิตร) สรุปได้ว่าคุณภาพน้ำทิ้งหลังบำบัดของโครงการมีปริมาณค่า TSS อยู่ในเกณฑ์มาตรฐาน (ภาพที่ 4-3)

ภาพที่ 4-3 กราฟแสดงค่าของแข็งแขวนลอย (TSS) ในน้ำทิ้งหลังบำบัด

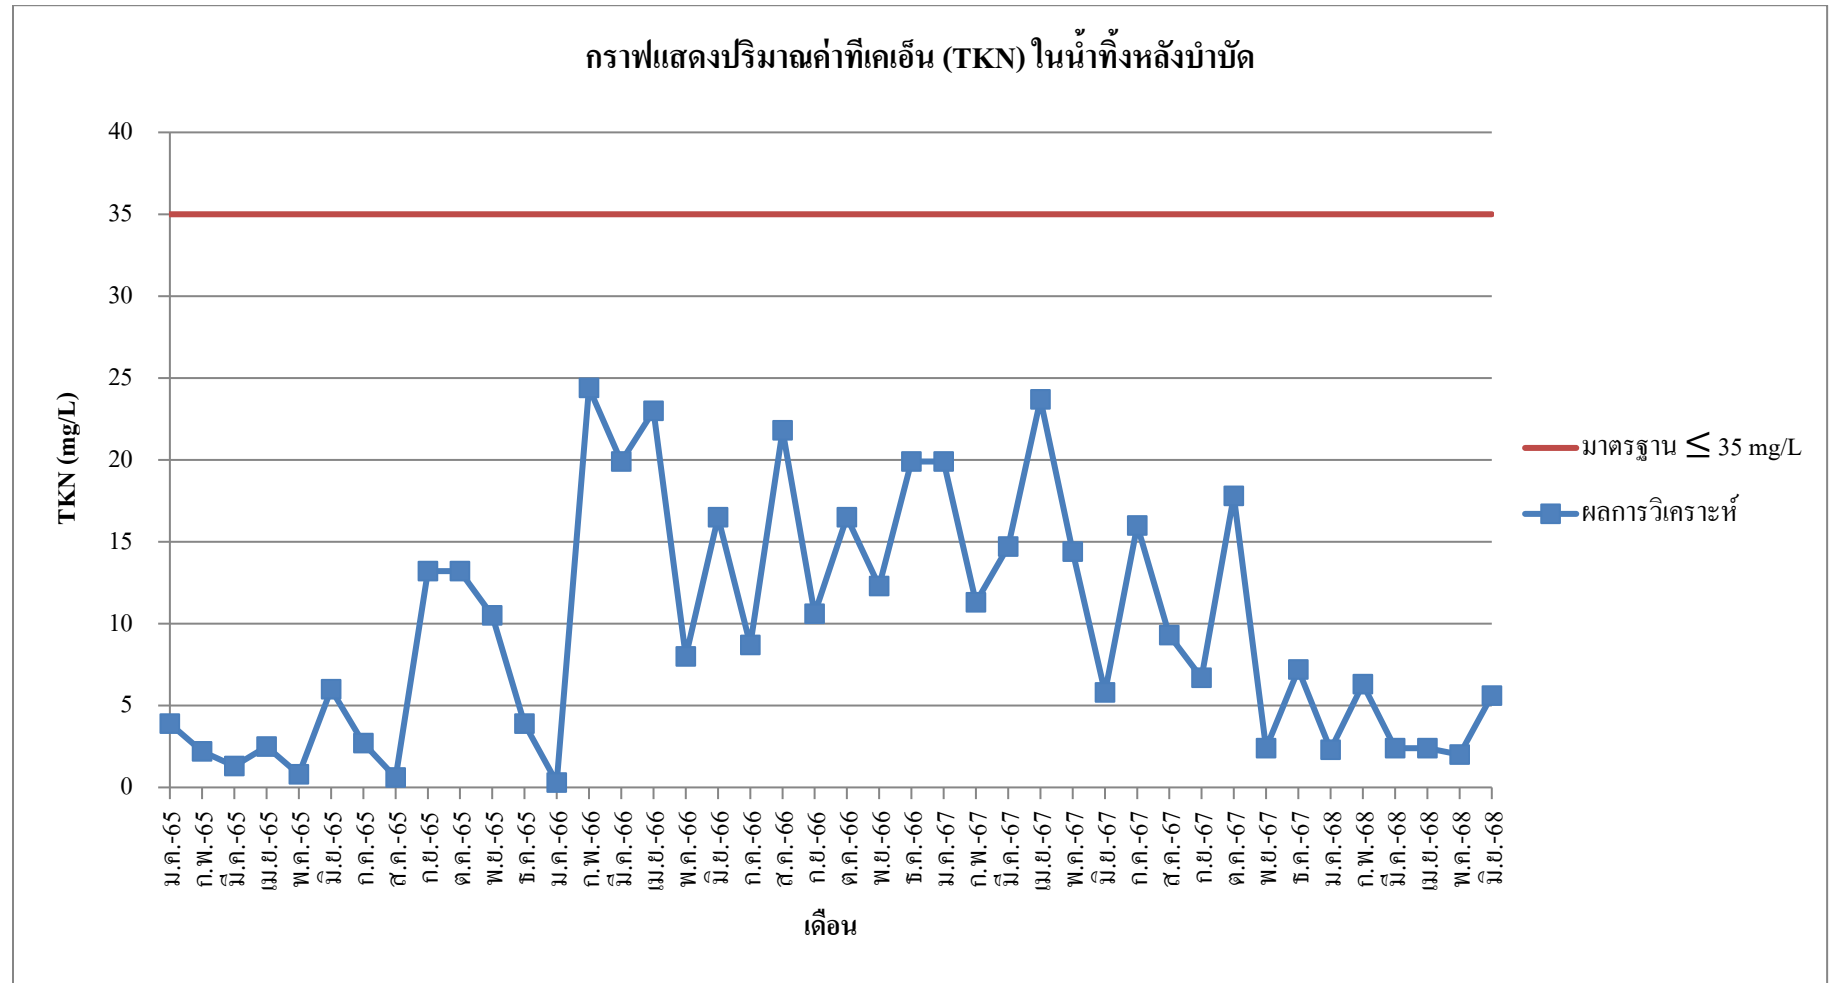
4. ปริมาณค่าทีเคเอ็น (Total Kjeldahl Nitrogen: TKN) อยู่ในช่วง 2.0-5.6 มิลลิกรัม/ลิตร (มาตรฐาน ≤ 35 มิลลิกรัม/ลิตร) สรุปได้ว่าคุณภาพน้ำทิ้งหลังบำบัดของโครงการมีปริมาณค่า TKN อยู่ในเกณฑ์มาตรฐาน (ภาพที่ 4-4)

ภาพที่ 4-4 กราฟแสดงค่าทีเคเอ็น (TKN) ในน้ำทิ้งหลังบำบัด

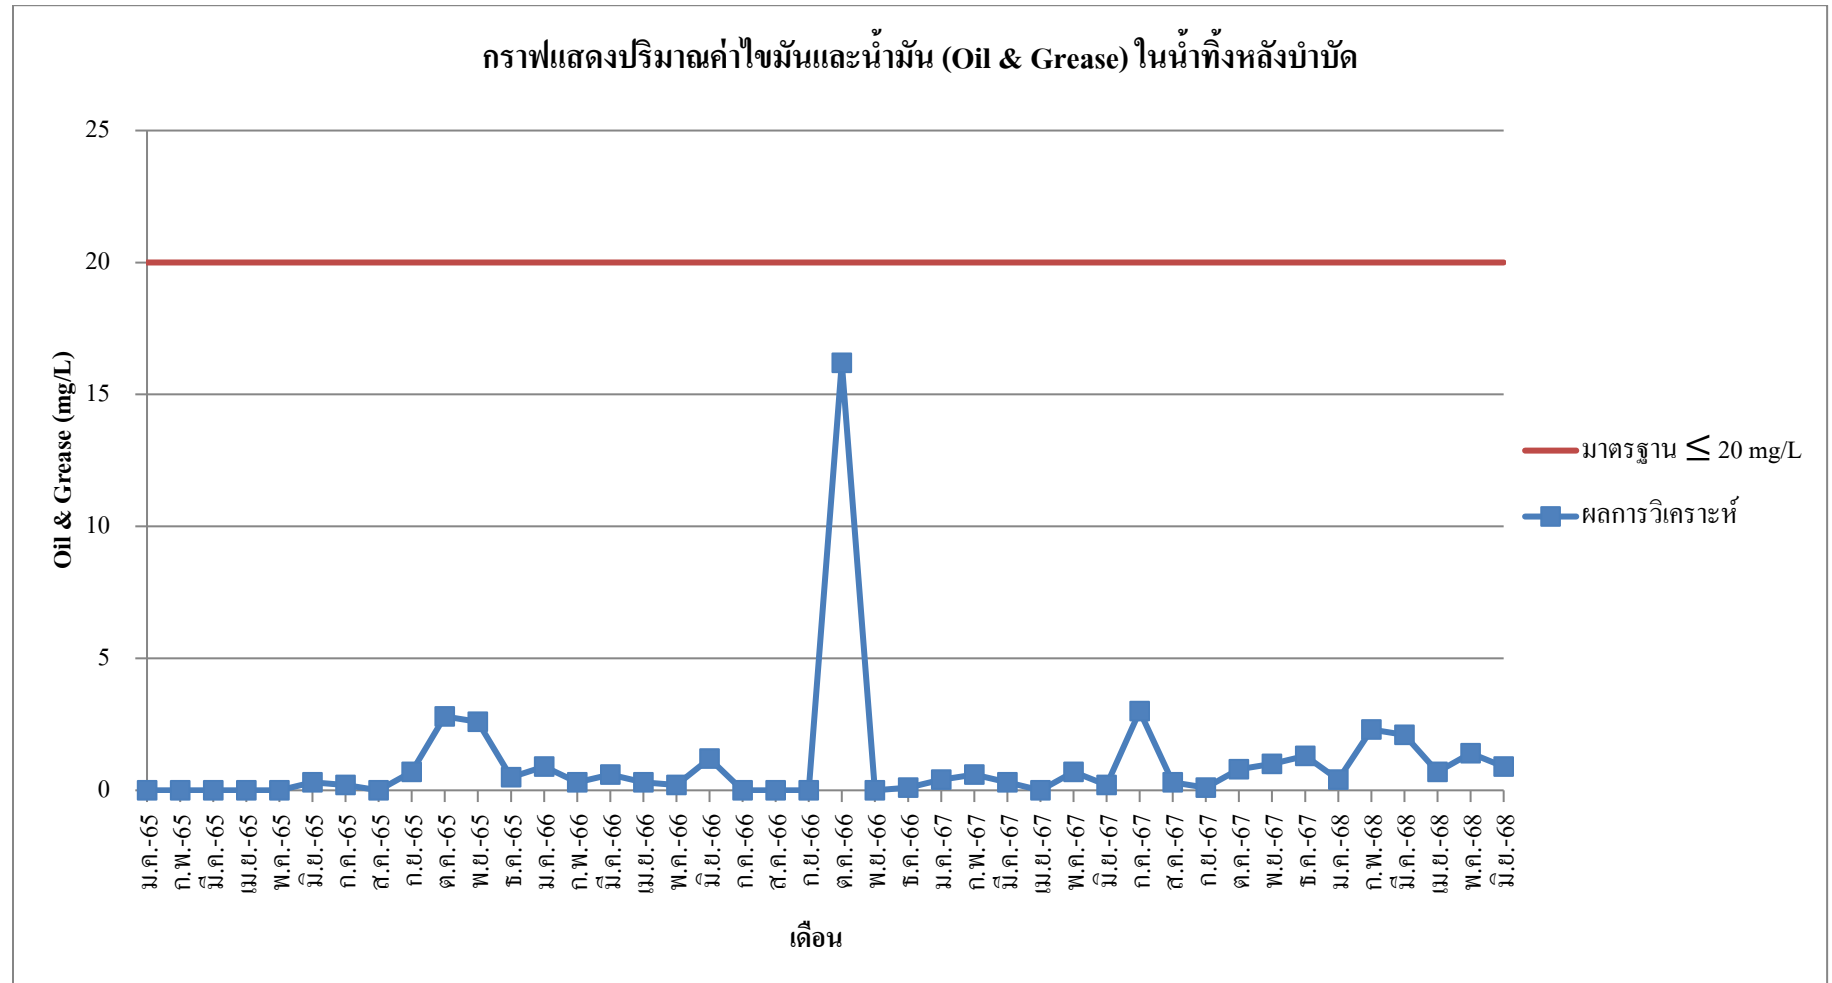
5. ปริมาณค่าไขมันและน้ำมัน (Oil & Grease) อยู่ในช่วง 0.4-2.3 มิลลิกรัม/ลิตร (มาตรฐาน ≤ 20 มิลลิกรัม/ลิตร) สรุปได้ว่าคุณภาพน้ำทิ้งหลังบำบัดของโครงการมีปริมาณค่าไขมันและน้ำมันอยู่ในเกณฑ์มาตรฐาน (ภาพที่ 4-5)

ภาพที่ 4-5 กราฟแสดงค่าไขมันและน้ำมัน (Oil & Grease) ในน้ำทิ้งหลังบำบัด

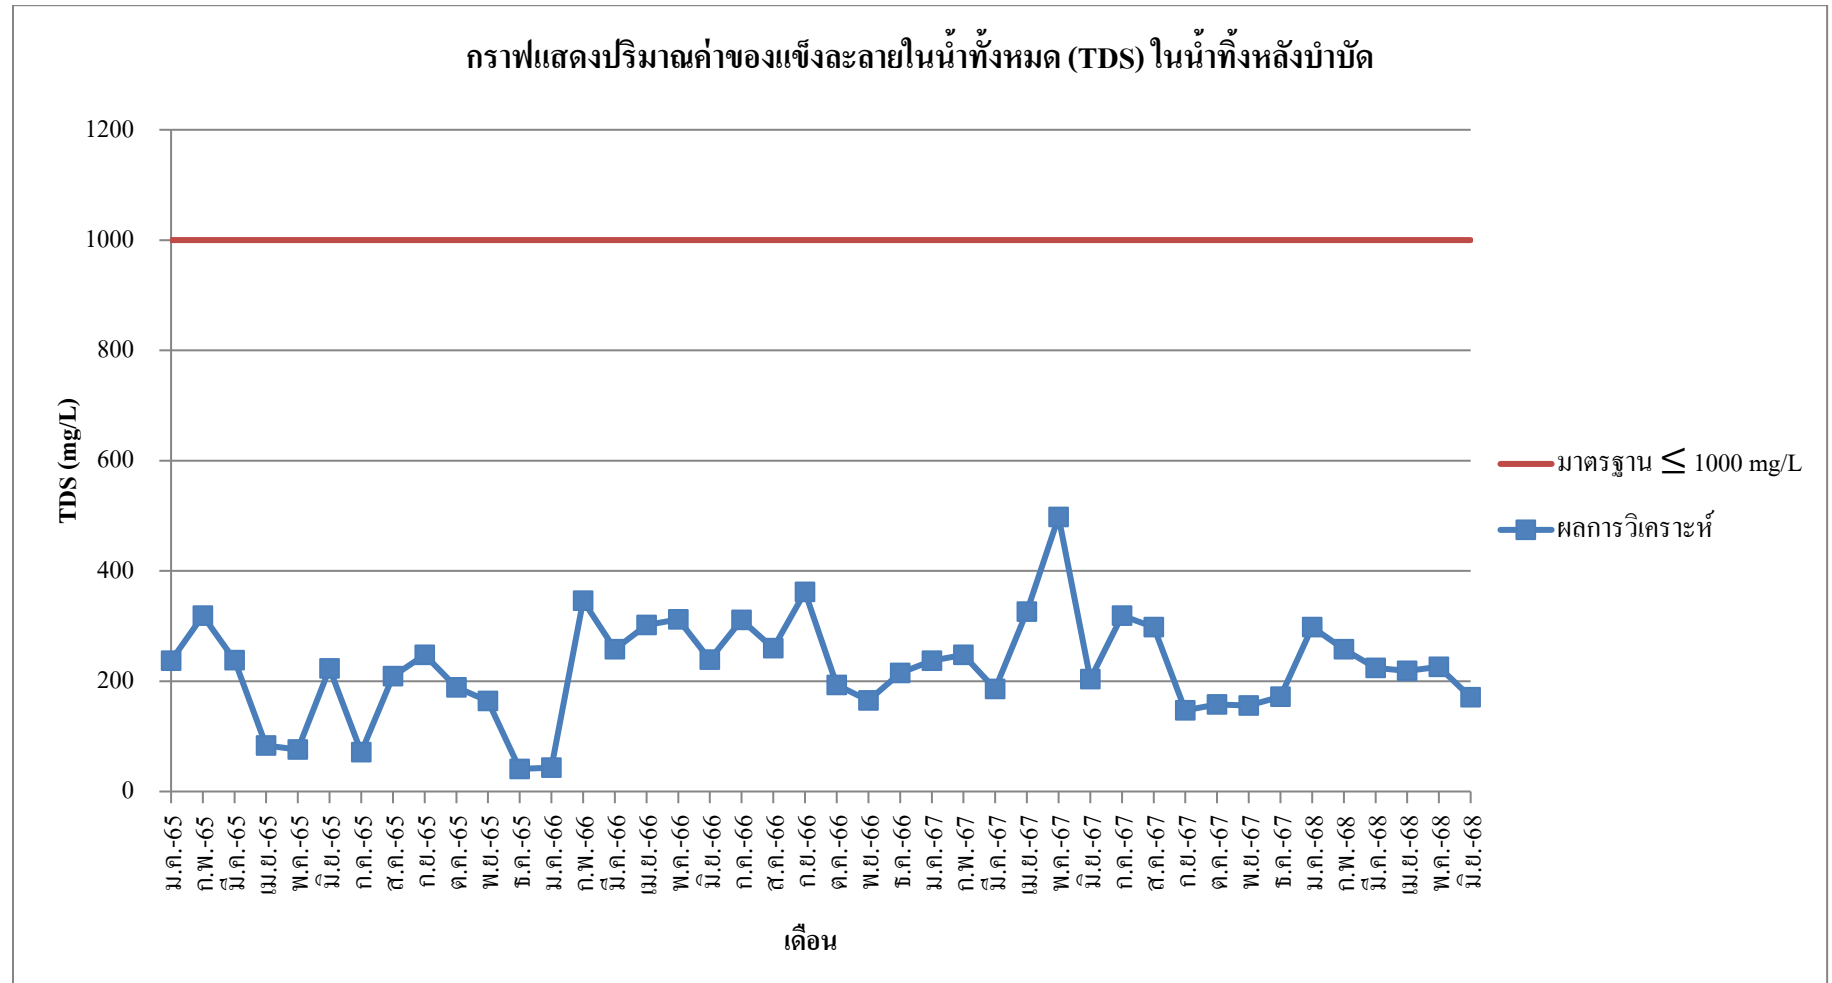
6. ปริมาณค่าของแข็งละลายในน้ำทั้งหมด (Total Dissolve Solids; TDS) อยู่ในช่วง 171-298 มิลลิกรัม/ลิตร (มาตรฐาน ≤ 1000 มิลลิกรัม/ลิตร) สรุปได้ว่าคุณภาพน้ำทิ้งหลังบำบัดของโครงการมีปริมาณค่า TDS อยู่ในเกณฑ์มาตรฐาน (ภาพที่ 4-6)

ภาพที่ 4-6 กราฟแสดงค่าของแข็งละลายในน้ำทั้งหมด (TDS) ในน้ำทิ้งหลังบำบัด

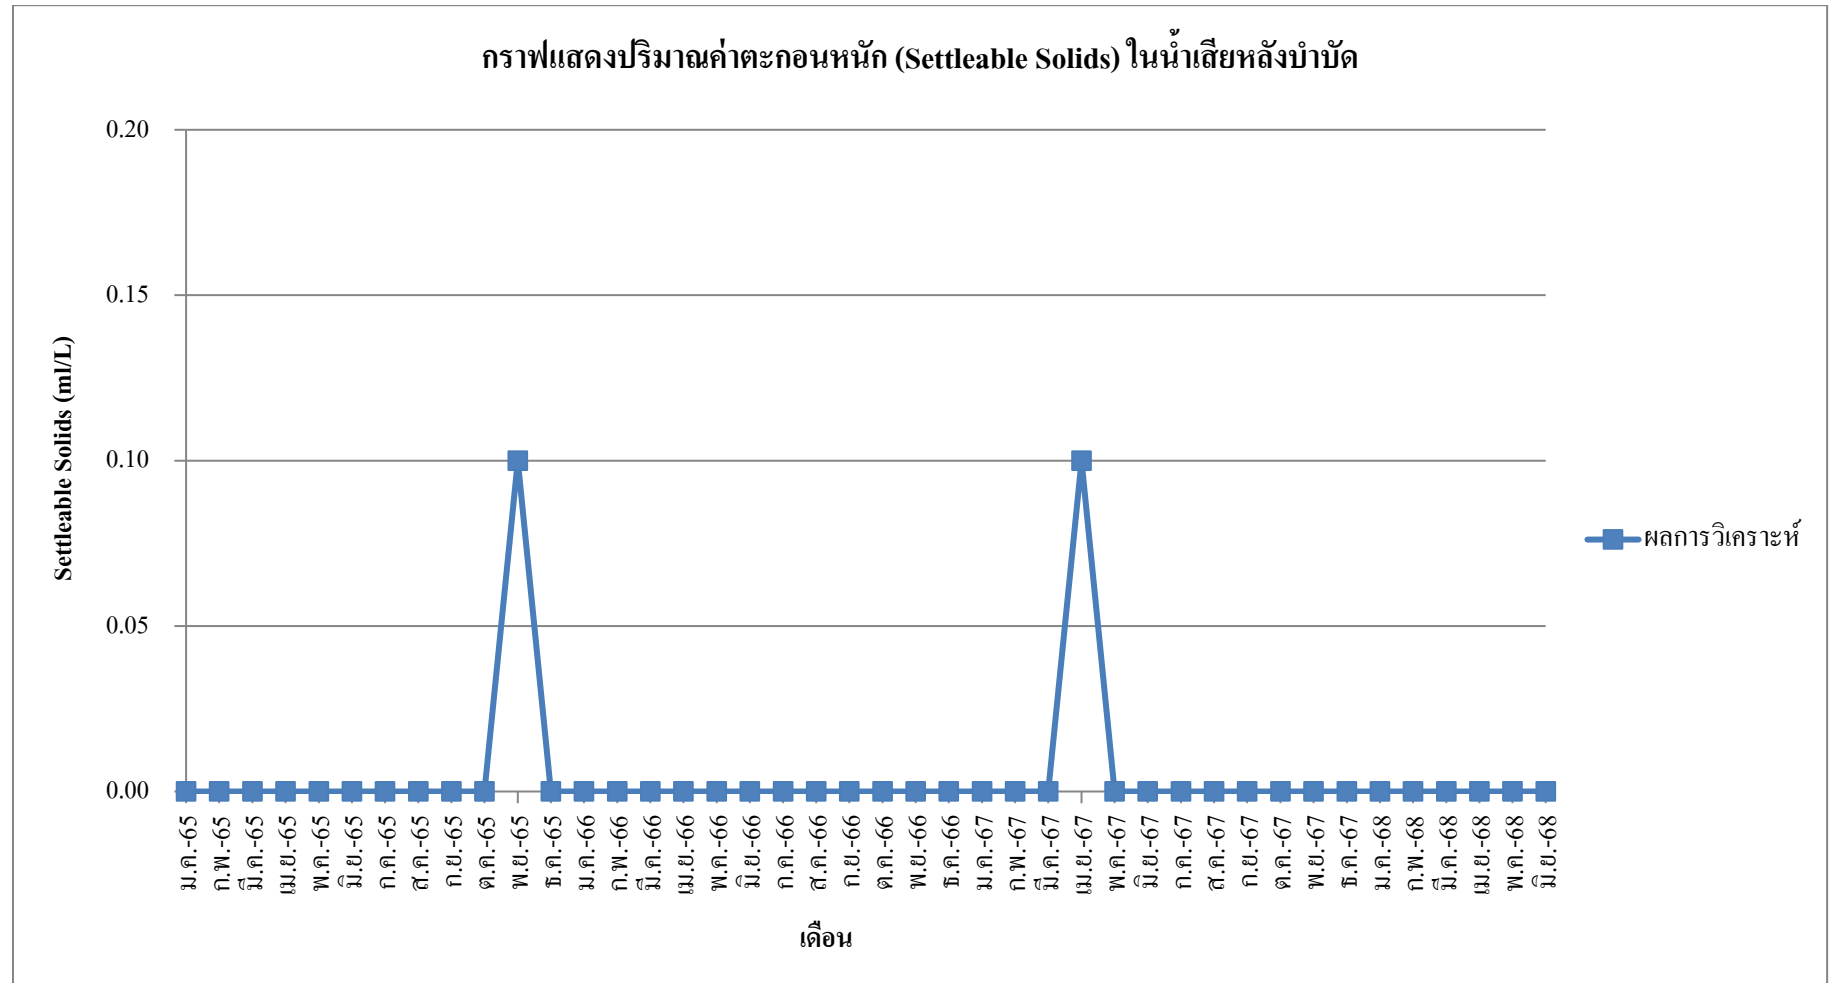
7. ปริมาณค่าตะกอนหนัก (Settleable Solids) ตรวจไม่พบ (ภาพที่ 4-7)
8. ปริมาณค่าซัลไฟด์ (Sulfide) อยู่ในช่วง 0.3-0.7 มิลลิกรัม/ลิตร (มาตรฐาน ≤ 1.0 มิลลิกรัม/ลิตร) สรุปได้ว่าคุณภาพน้ำทิ้งหลังบำบัดของโครงการมีปริมาณค่าซัลไฟด์อยู่ในเกณฑ์มาตรฐาน (ภาพที่ 4-8)

ภาพที่ 4-7 กราฟแสดงค่าตะกอนหนัก (Settleable Solids) ในน้ำทิ้งหลังบำบัด

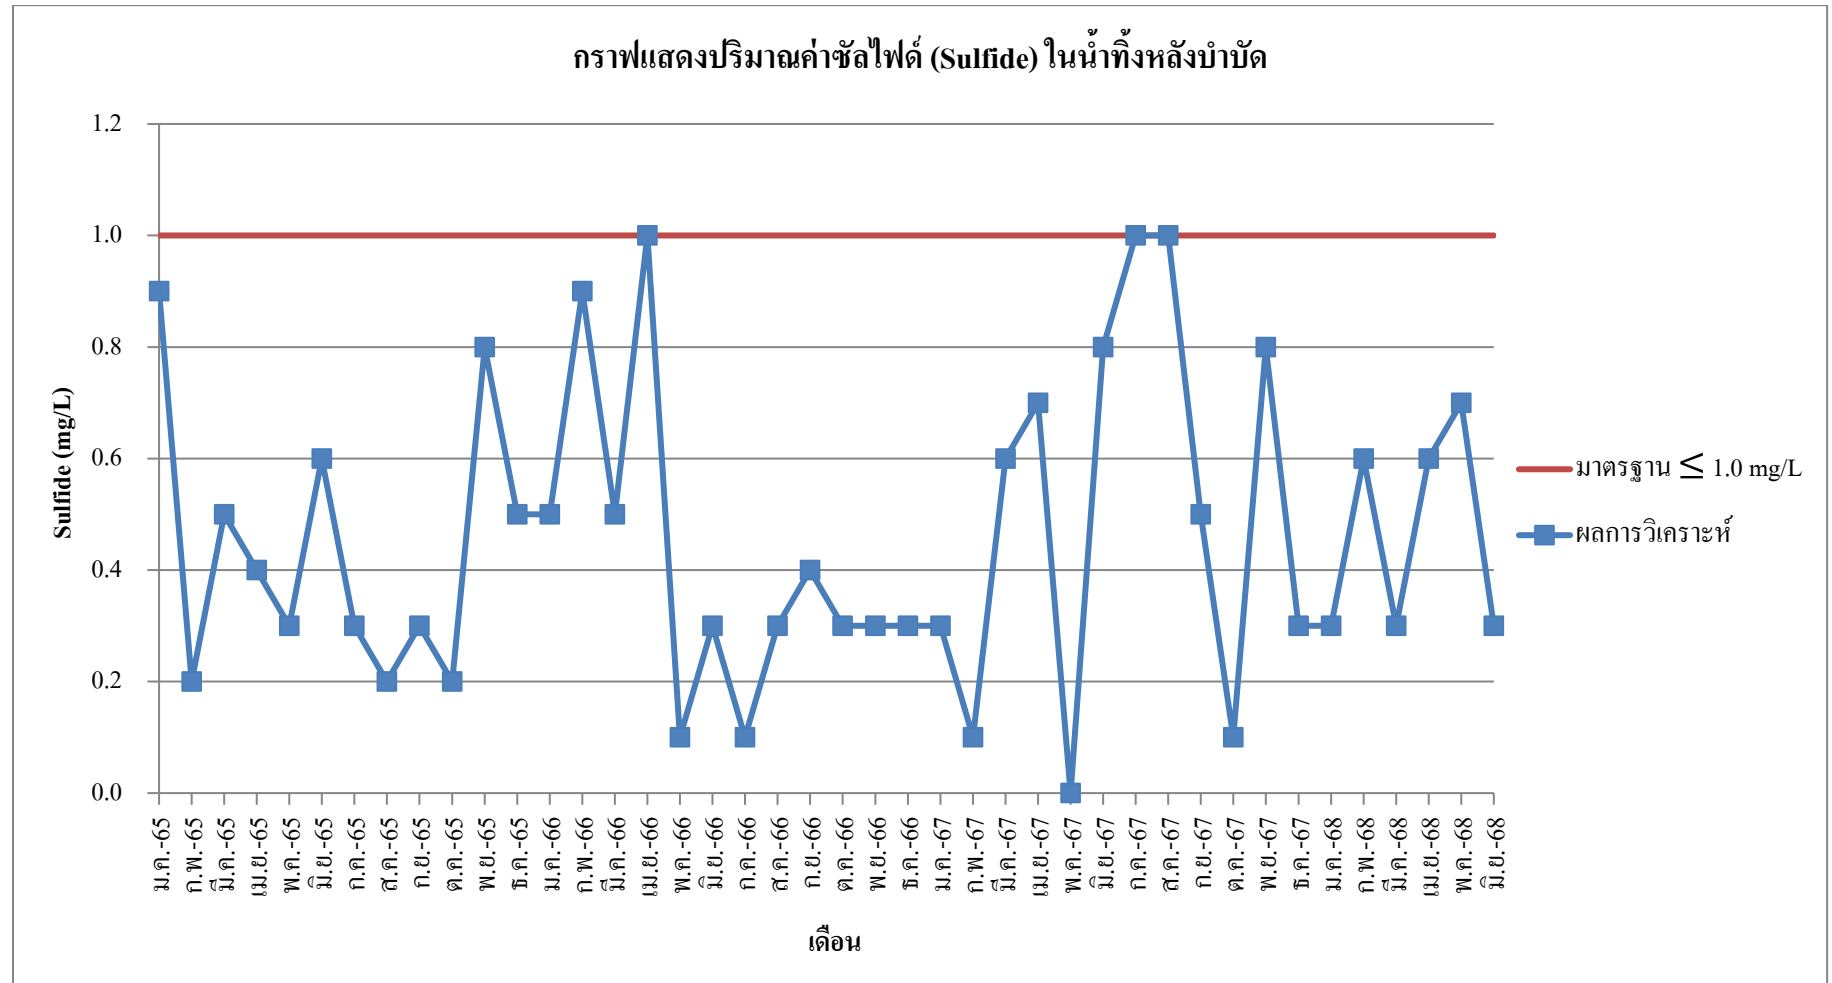
ภาพที่ 4-8 กราฟแสดงค่าซัลไฟด์ (Sulfide) ในน้ำทิ้งหลังบำบัด
