ผลการตรวจวัดเพื่อตรวจติดตาม คุณภาพสิ่งแวดล้อม

จากการตรวจติดตามคุณภาพสิ่งแวดล้อมของโครงการ โรงแรม บีคอน รีสอร์ท กระบี่ ในระหว่างเดือนมกราคม-มิถุนายน 2568 พบว่าทางโครงการได้ทำการตรวจวิเคราะห์คุณภาพน้ำทิ้งหลังบำบัด เป็นประจำทุกเดือน มีการตรวจวิเคราะห์เชื้อในน้ำใช้และน้ำแข็ง ทุก 3 เดือน/ครั้ง และมีการตรวจวิเคราะห์เชื้อ *Legionella spp.* ในน้ำสระว่ายน้ำ น้ำใช้น้ำแข็ง และน้ำทิ้งถาดแอร์ ทุก 4 เดือน/ครั้ง โดยผลการวิเคราะห์คุณภาพ สามารถสรุปได้ดังต่อไปนี้

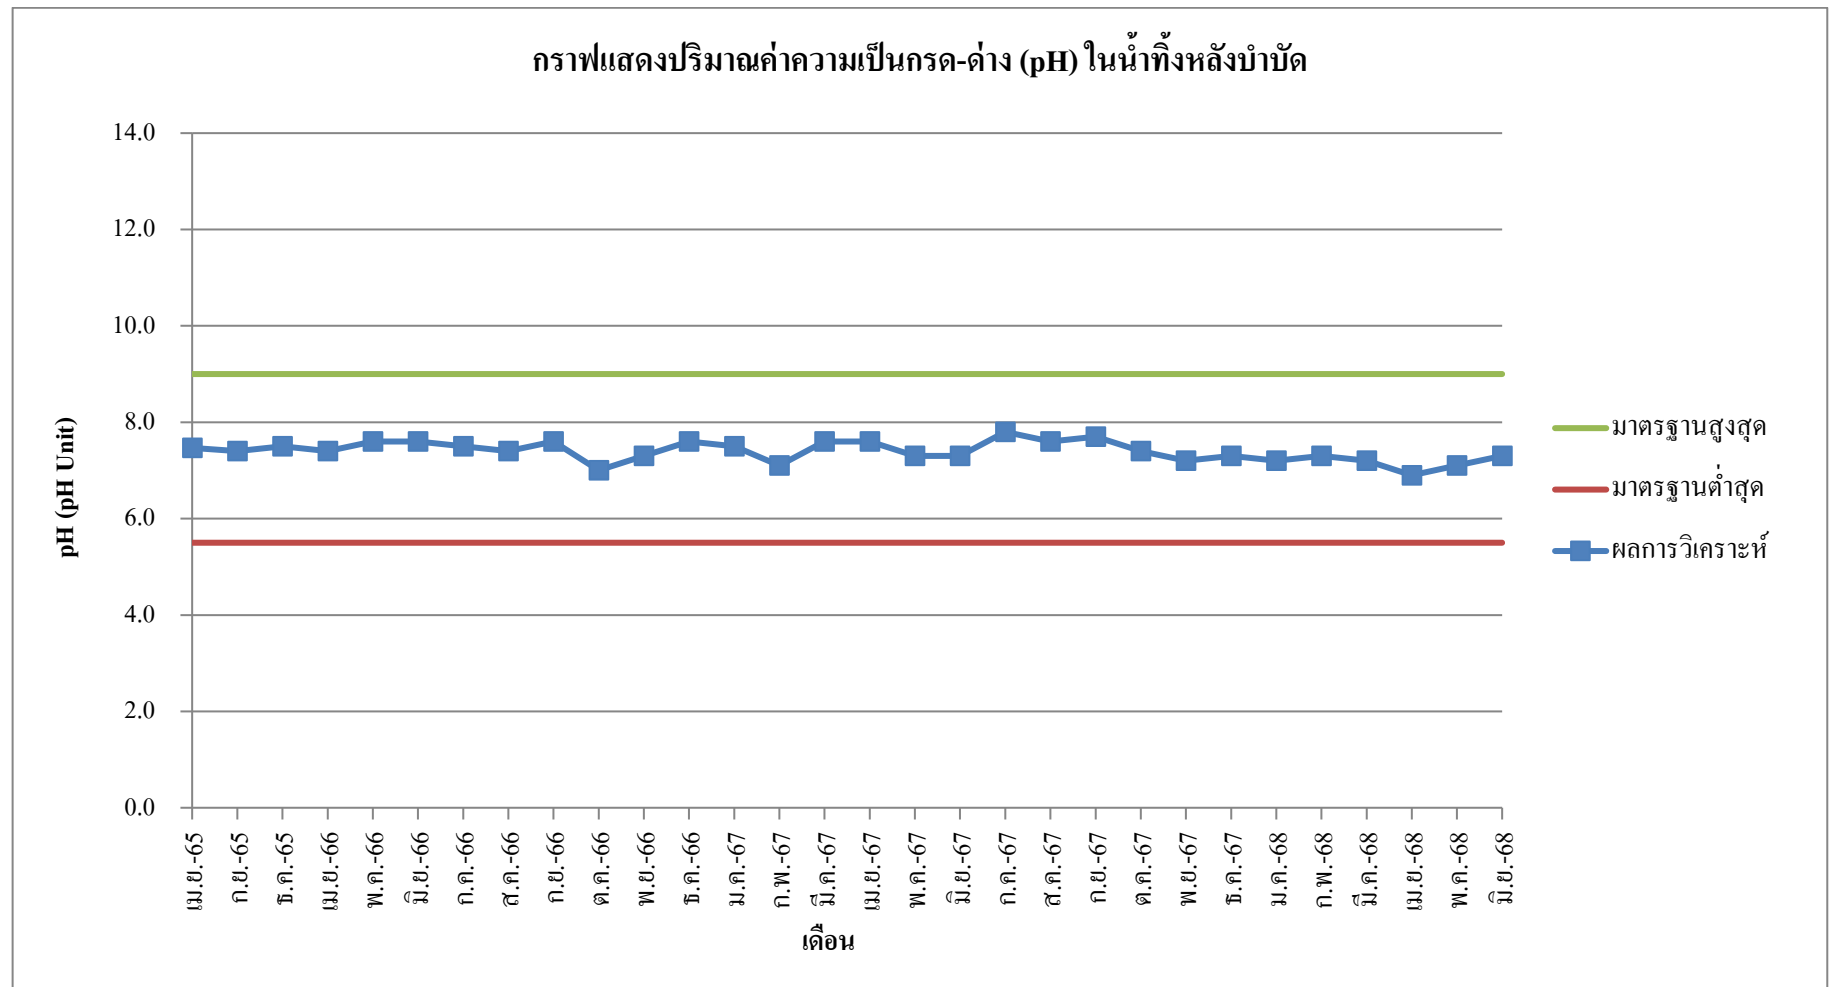
ภาพที่ 4-1 แสดงปริมาณค่าความเป็นกรด-ด่าง (pH) ในน้ำทิ้งหลังบำบัด

1. ปริมาณค่าความเป็นกรด-ด่าง (pH) อยู่ในช่วง 6.9-7.3 (มาตรฐาน 5.5-9.0 pH Unit) สรุปได้ว่าคุณภาพน้ำทิ้งหลังบำบัดของโครงการมีปริมาณค่าความเป็นกรด-ด่างอยู่ในเกณฑ์มาตรฐาน (ภาพที่ 4-1)

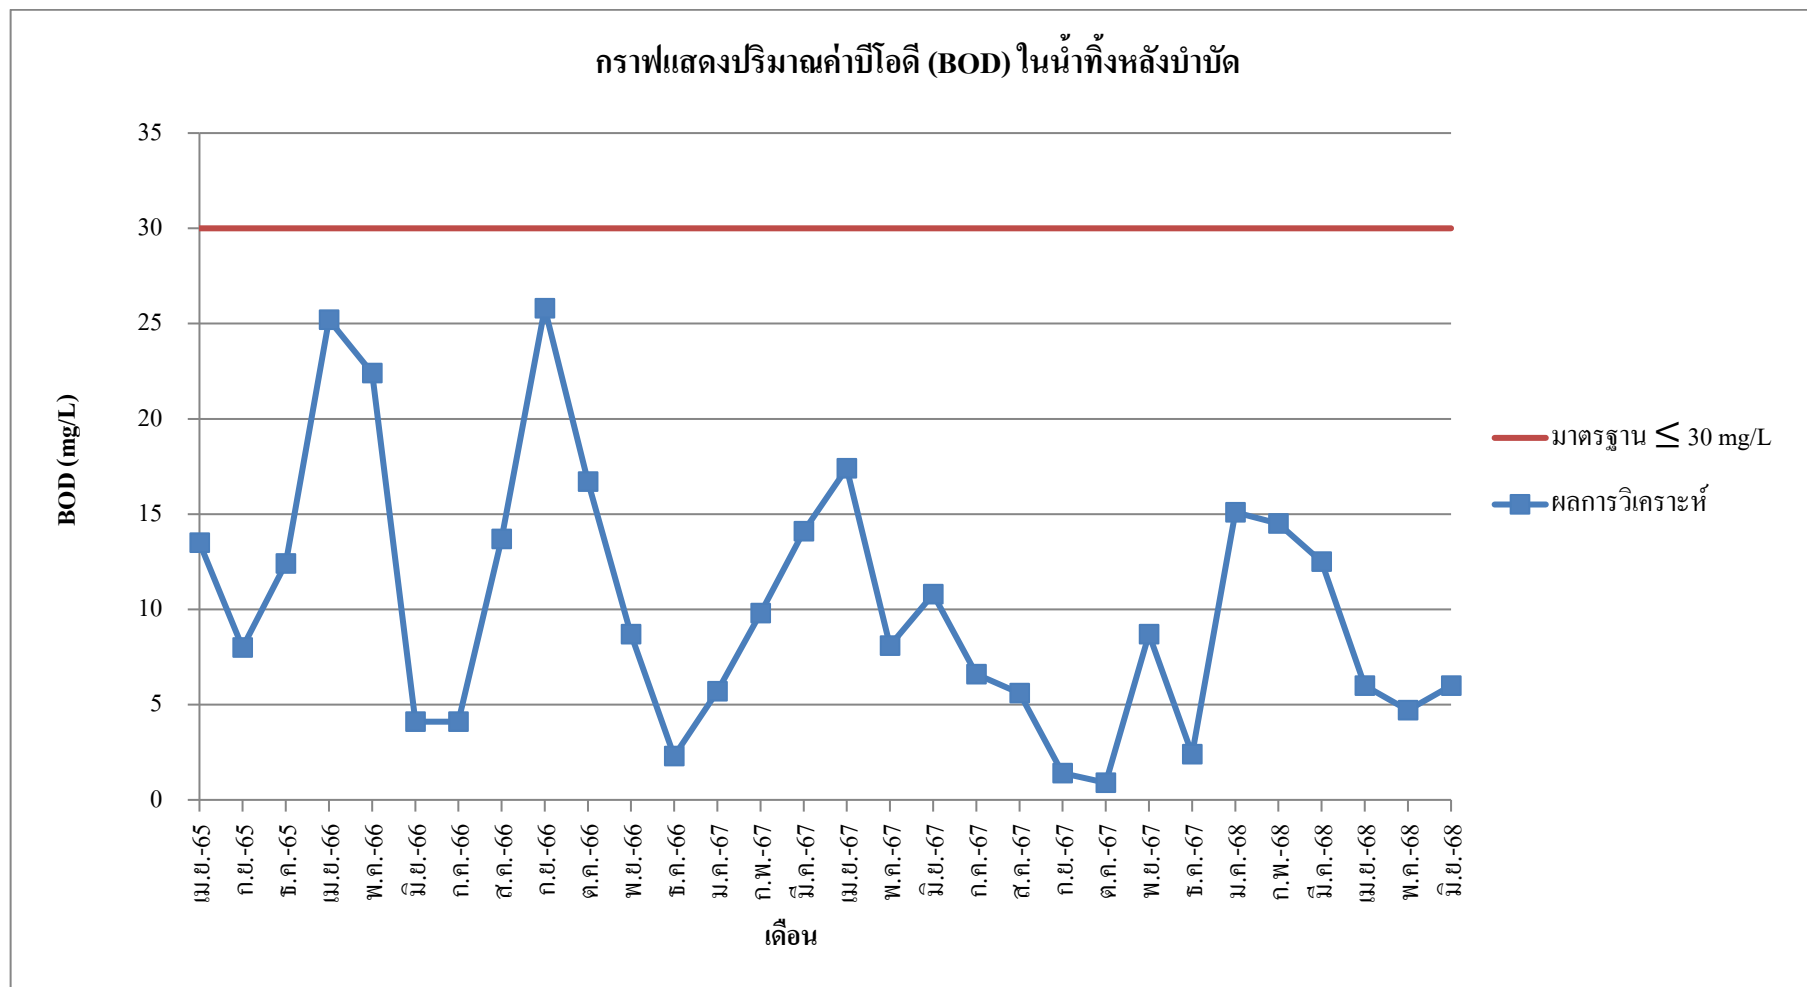
ภาพที่ 4-2 แสดงปริมาณค่าบีโอดี (BOD) ในน้ำทิ้งหลังบำบัด

2. ปริมาณค่าบีโอดี (Biochemical Oxygen Demand: BOD) อยู่ในช่วง 4.7-15.1 มิลลิกรัม/ลิตร (มาตรฐาน ≤ 30 มิลลิกรัม/ลิตร) สรุปได้ว่าคุณภาพน้ำทิ้งหลังบำบัดของโครงการมีปริมาณค่า BOD อยู่ในเกณฑ์มาตรฐาน (ภาพที่ 4-2)

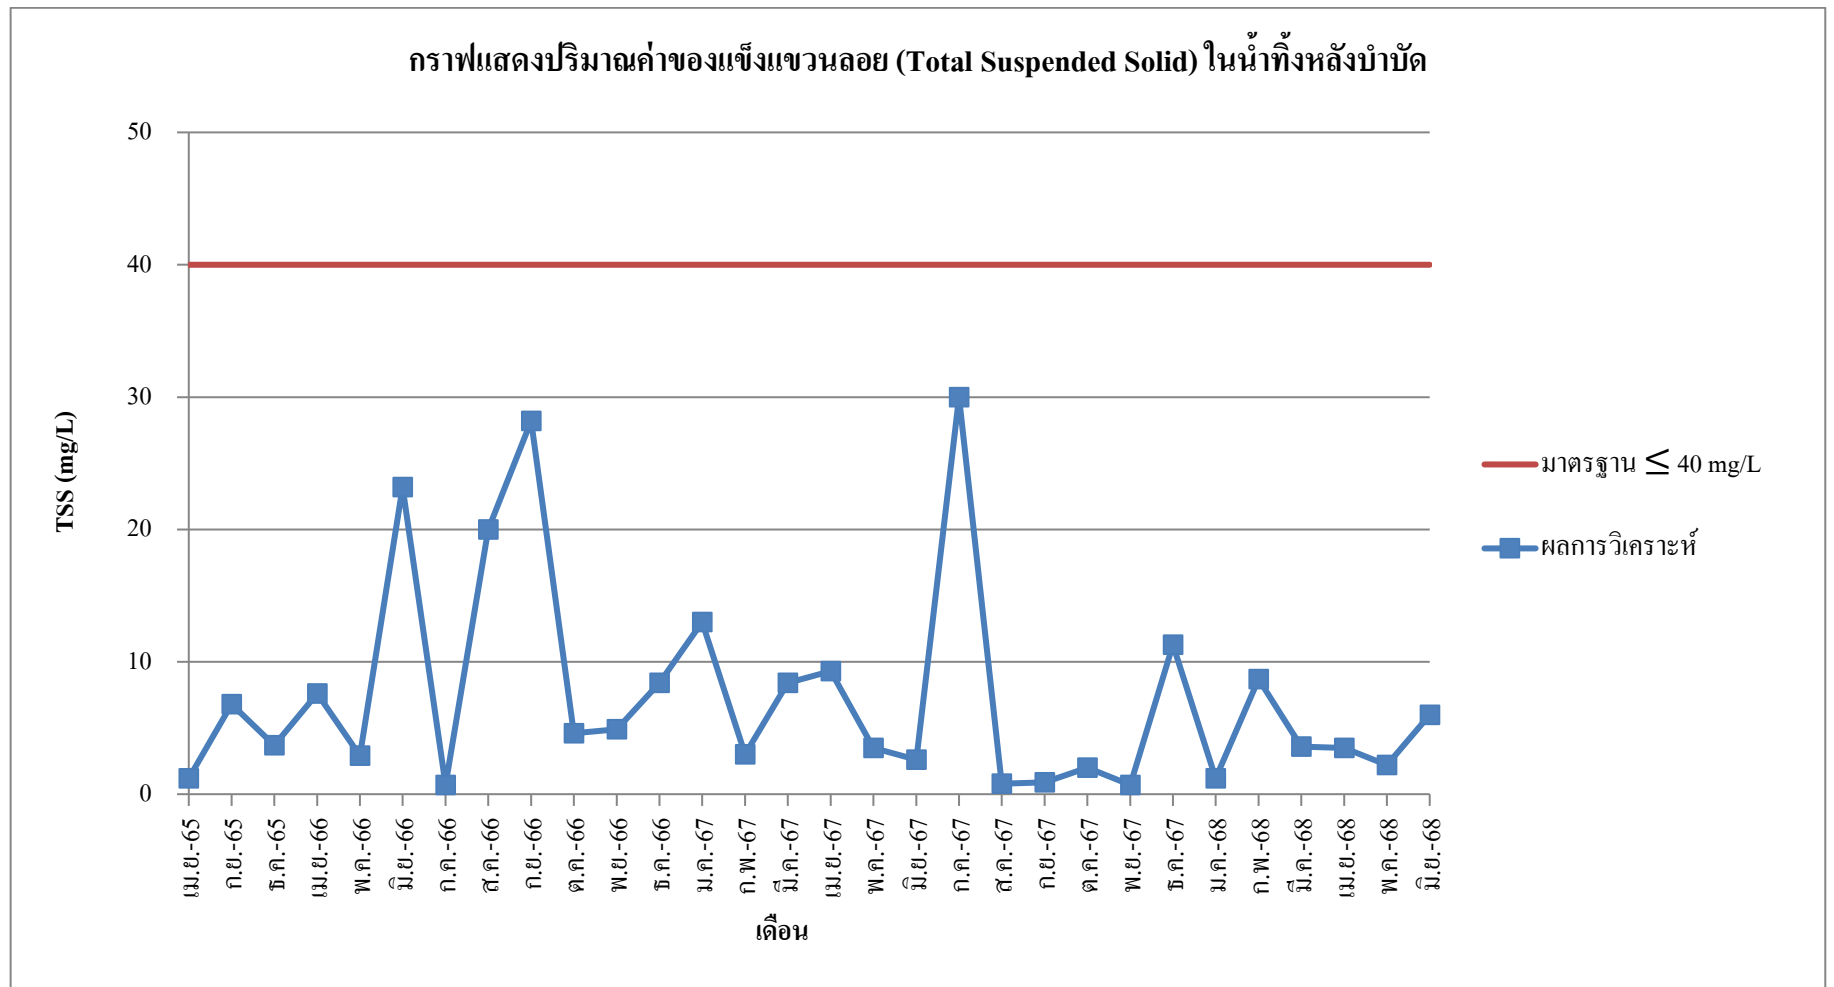
ภาพที่ 4-3 แสดงปริมาณค่าของแข็งแขวนลอย (Total Suspended Solids) ในน้ำทิ้งหลังบำบัด

3. ปริมาณค่าของแข็งแขวนลอย (Total Suspended Solids: TSS) อยู่ในช่วง 1.2-8.7 มิลลิกรัม/ลิตร (มาตรฐาน ≤ 40 มิลลิกรัม/ลิตร) สรุปได้ว่าคุณภาพน้ำทิ้งหลังบำบัดของโครงการมีปริมาณค่า SS อยู่ในเกณฑ์มาตรฐาน (ภาพที่ 4-3)

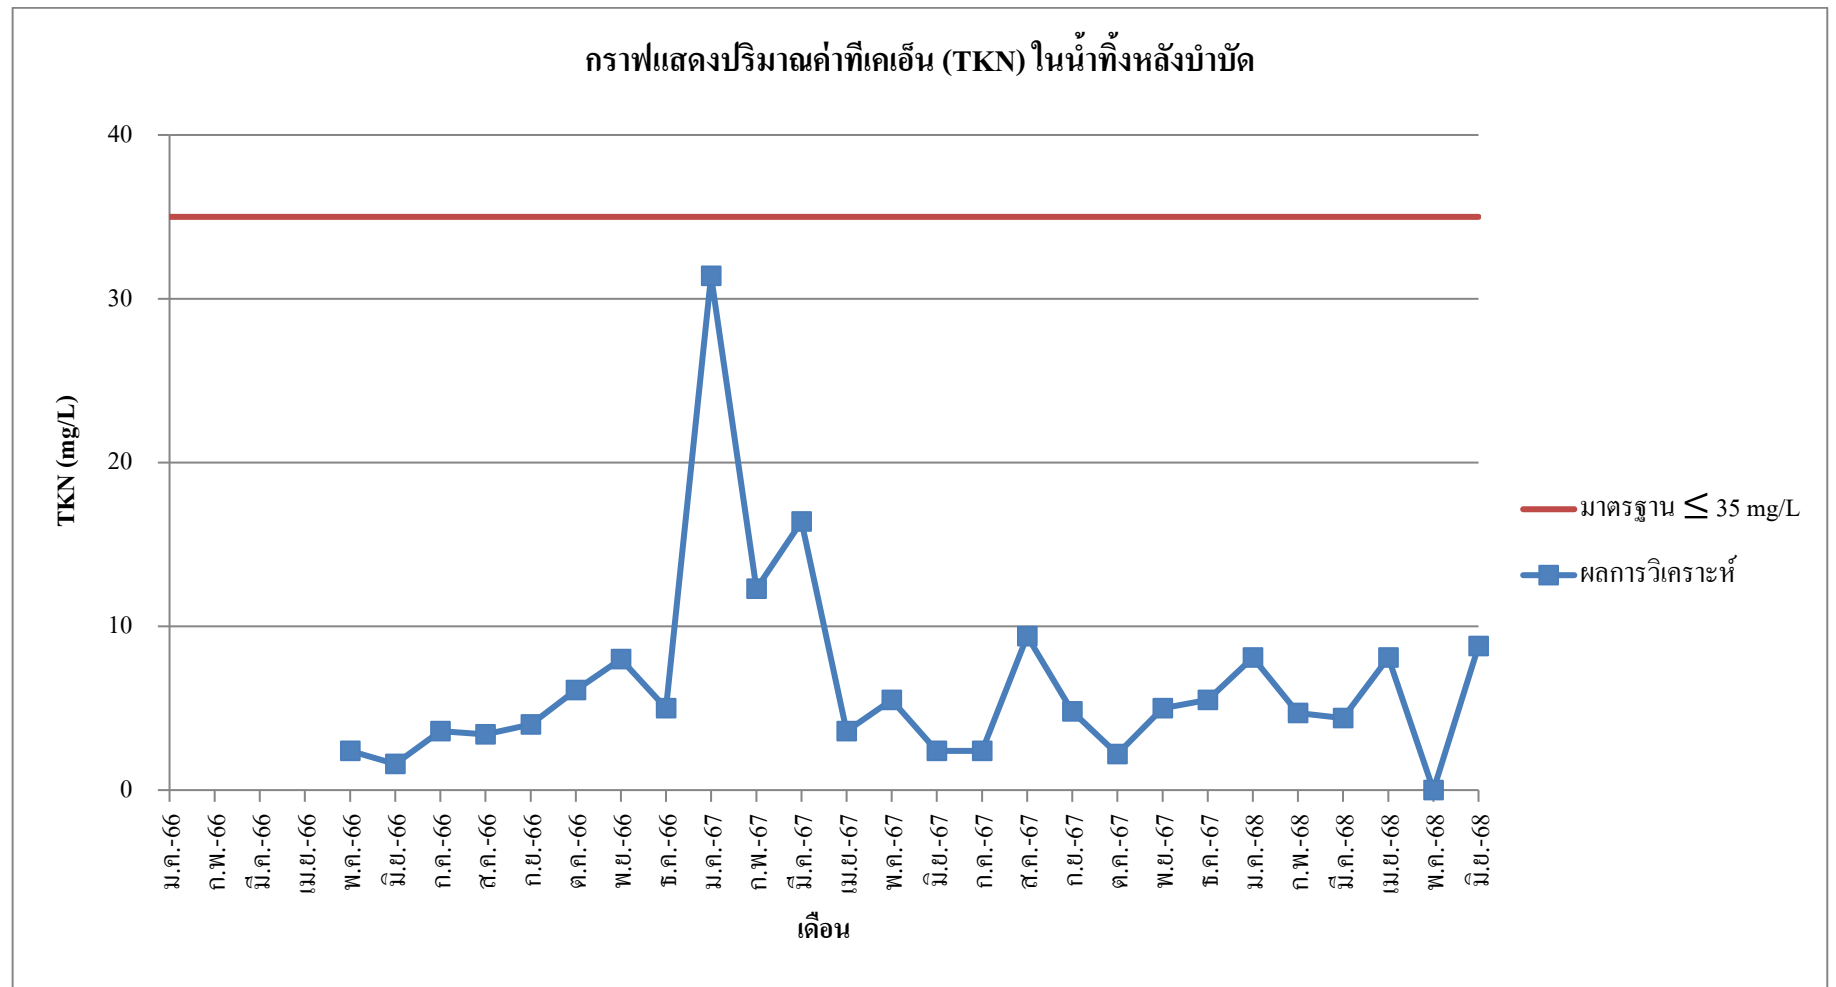
ภาพที่ 4-4 แสดงปริมาณค่าที่เคเอ็น (TKN) ในน้ำทิ้งหลังบำบัด

4. ปริมาณค่าทีเคเอ็น (Total Kjeldahl Nitrogen: TKN) อยู่ในช่วง 4.4-9.5 มิลลิกรัม/ลิตร (มาตรฐาน ≤ 35 มิลลิกรัม/ลิตร) สรุปได้ว่าคุณภาพน้ำทิ้งหลังบำบัดของโครงการมีปริมาณค่า TKN อยู่ในเกณฑ์มาตรฐาน (ภาพที่ 4-4)

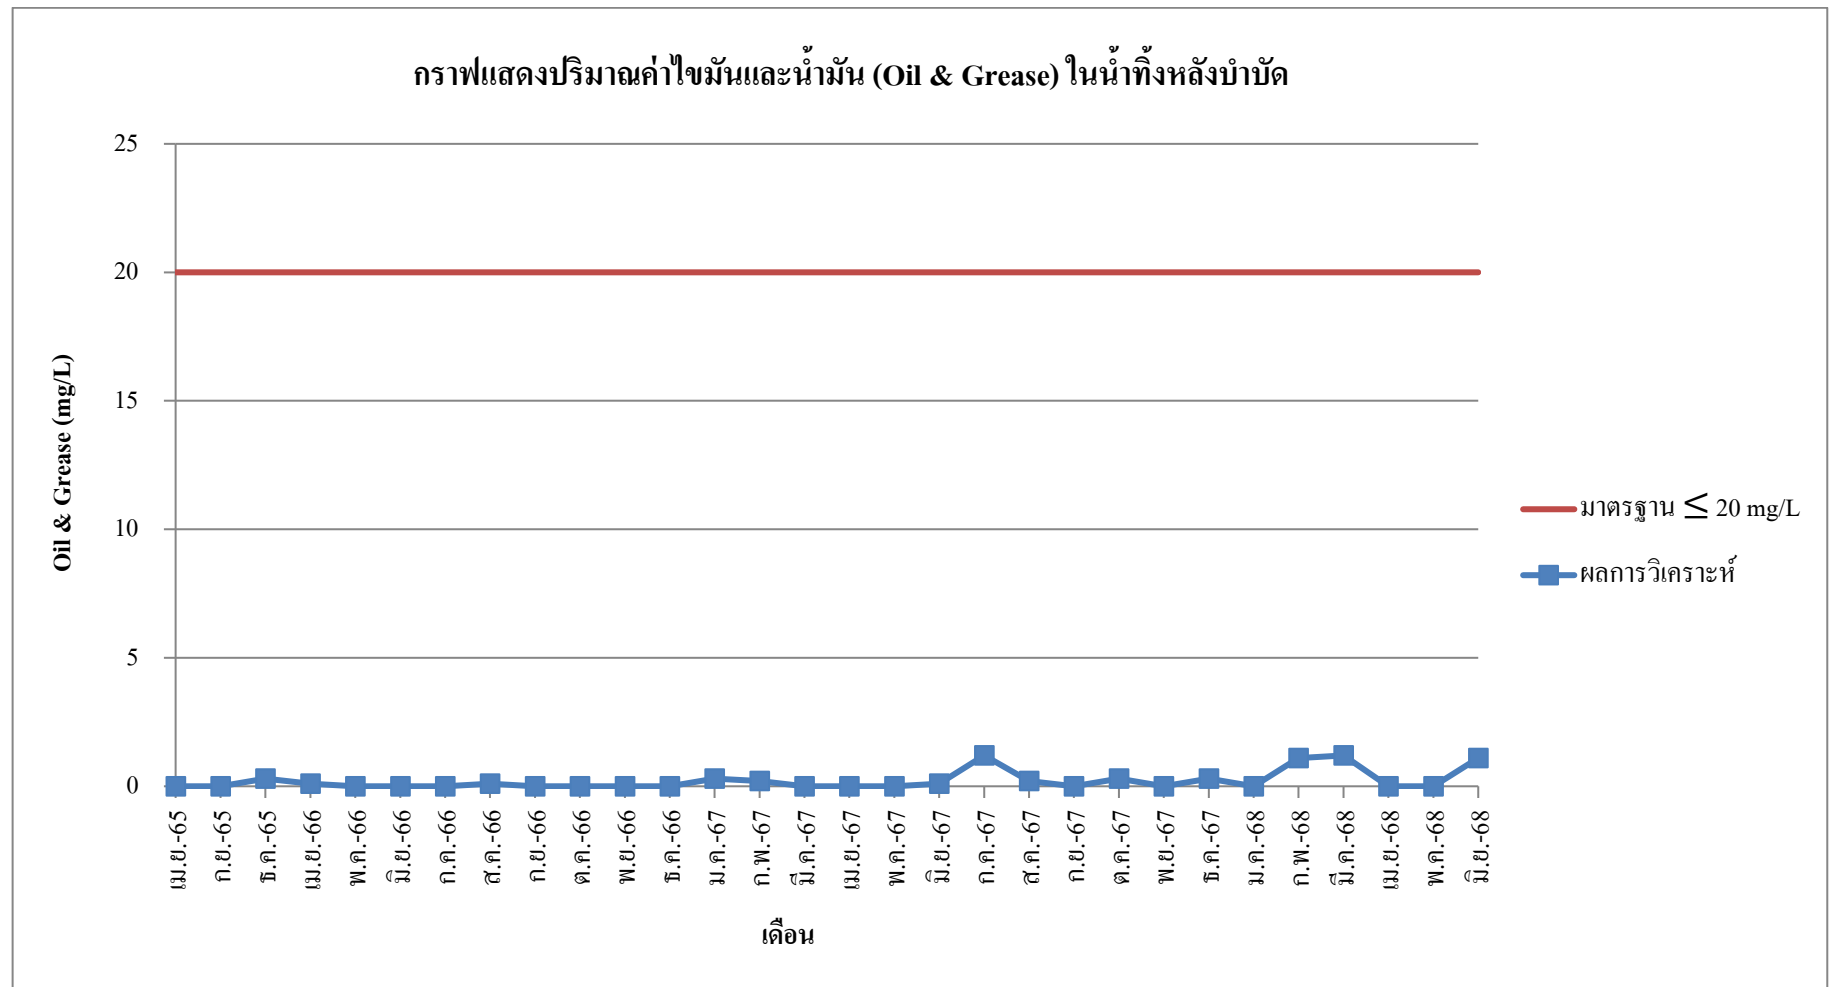
ภาพที่ 4-5 แสดงปริมาณค่าไขมันและน้ำมัน (Oil & Grease) ในน้ำทิ้งหลังบำบัด

5. ปริมาณค่าไขมันและน้ำมัน (Oil & Grease) อยู่ในช่วงตรวจไม่พบถึง 1.2 มิลลิกรัม/ลิตร (มาตรฐาน ≤ 20 มิลลิกรัม/ลิตร) สรุปได้ว่าคุณภาพน้ำทิ้งหลังบำบัดของโครงการมีปริมาณค่าไขมันและน้ำมันอยู่ในเกณฑ์มาตรฐาน (ภาพที่ 4-5)

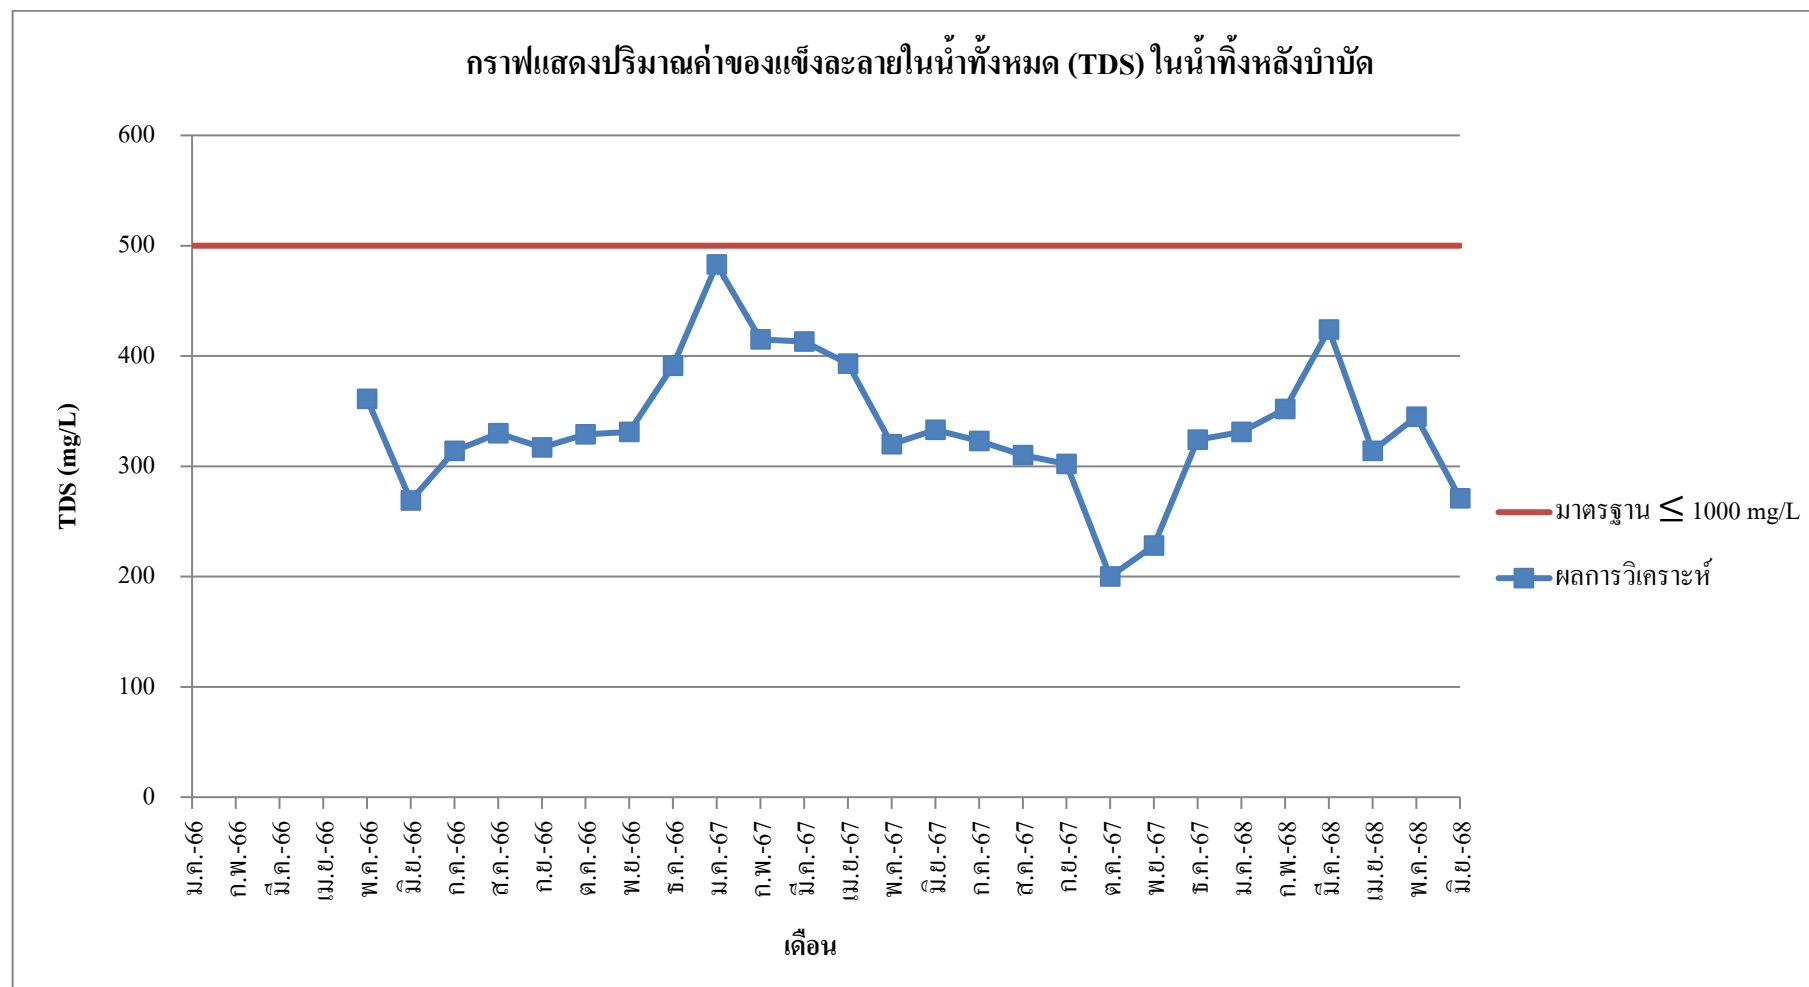
ภาพที่ 4-6 แสดงปริมาณค่าของแข็งละลายในน้ำทั้งหมด (TDS) ในน้ำทิ้งหลังบำบัด

6. ปริมาณค่าของแข็งละลายในน้ำทั้งหมด (Total Dissolve Solids; TDS) อยู่ในช่วง 271-424 มิลลิกรัม/ลิตร (มาตรฐาน ≤ 1000 มิลลิกรัม/ลิตร) สรุปได้ว่าคุณภาพน้ำทิ้งหลังบำบัดของโครงการมีปริมาณค่า TDS อยู่ในเกณฑ์มาตรฐาน (ภาพที่ 4-6)

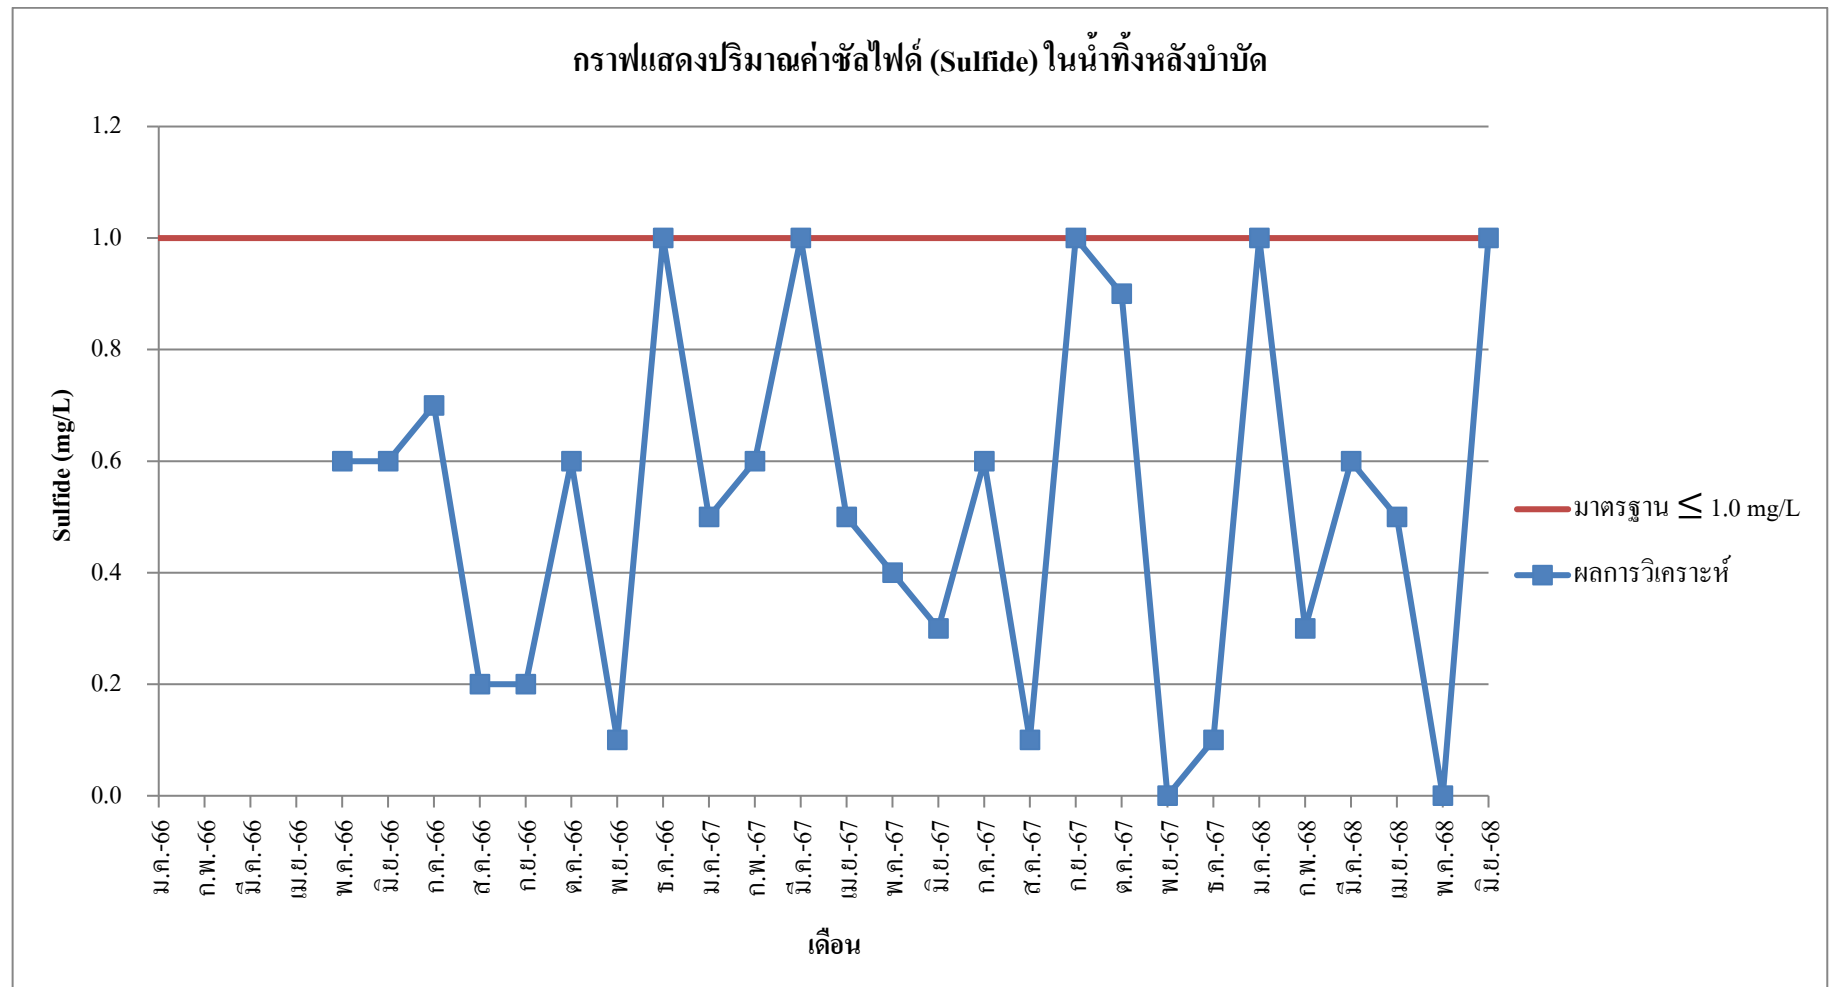
ภาพที่ 4-7 แสดงปริมาณค่าซัลไฟด์ (Sulfide) ในน้ำทิ้งหลังบำบัด

7. ปริมาณค่าซัลไฟด์ (Sulfide) อยู่ในช่วงตรวจไม่พบถึง 1.0 มิลลิกรัม/ลิตร (มาตรฐาน ≤ 1.0 มิลลิกรัม/ลิตร) สรุปได้ว่าคุณภาพน้ำทิ้งหลังบำบัดของโครงการมีปริมาณค่าซัลไฟด์อยู่ในเกณฑ์มาตรฐาน (ภาพที่ 4-7)

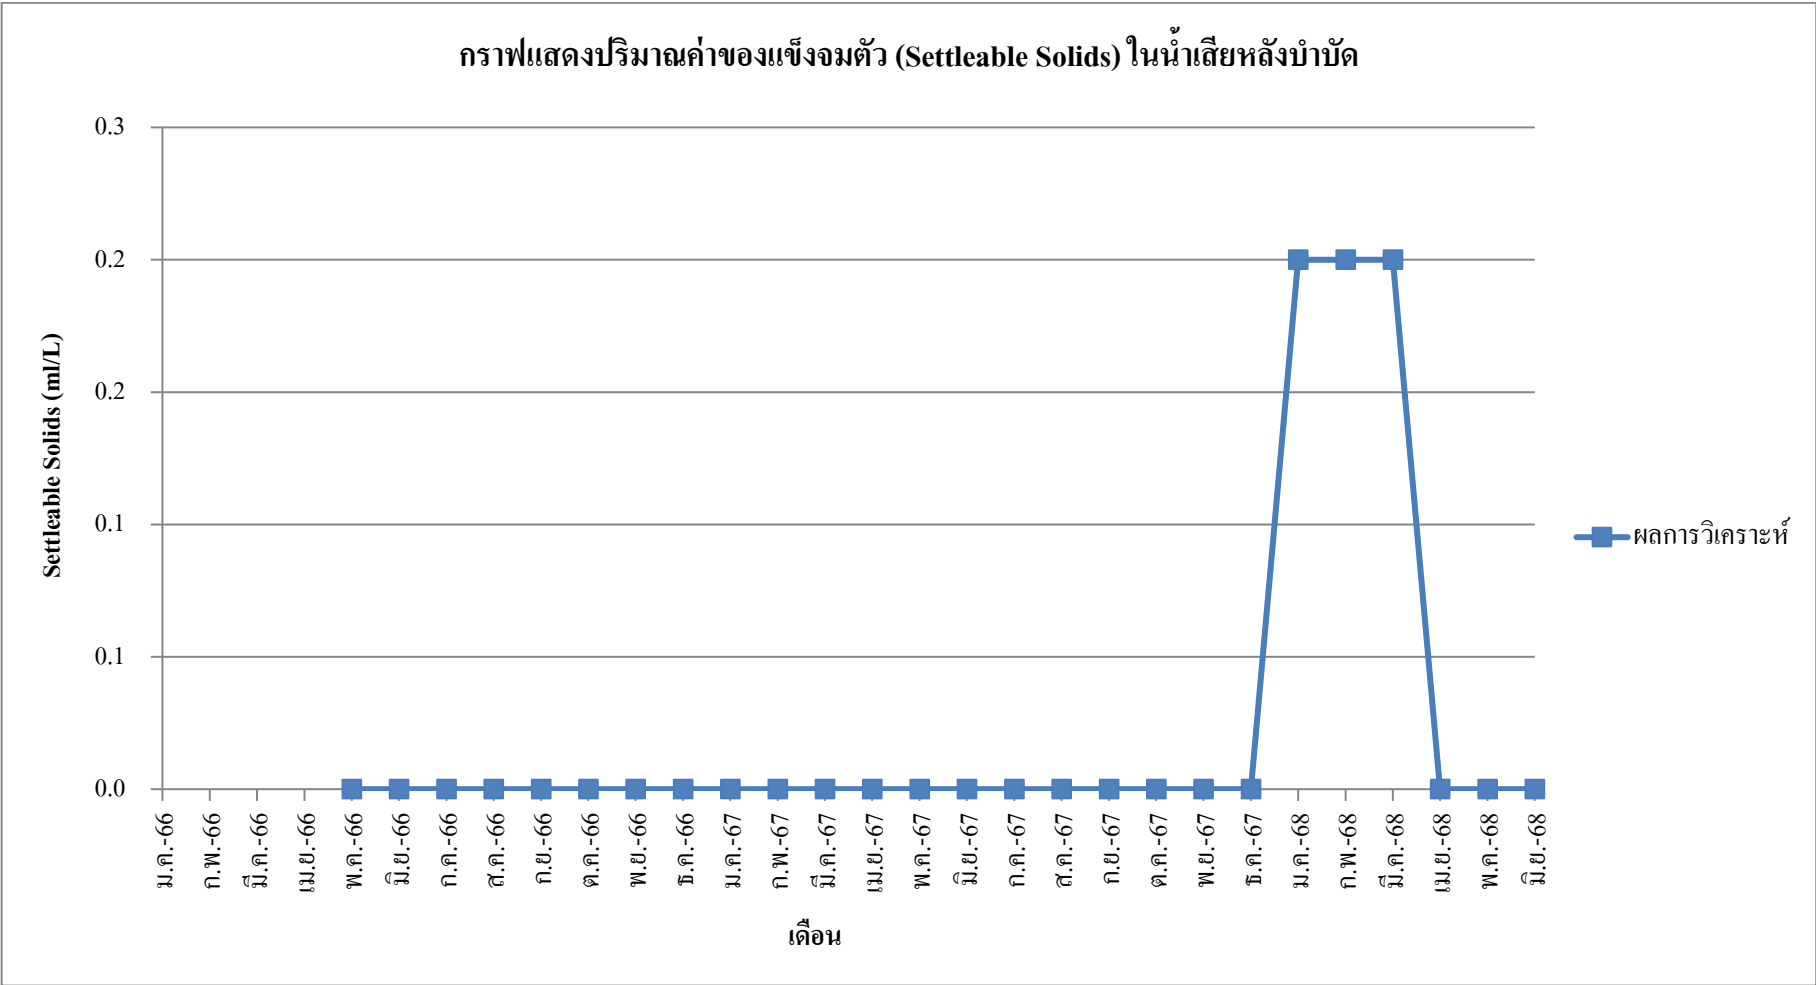
ภาพที่ 4-8 แสดงปริมาณค่าของแข็งจมตัว (Settleable Solids) ในน้ำทิ้งหลังบำบัด

8. ปริมาณค่าตะกอนหนัก (Settleable Solids) อยู่ในช่วงตรวจไม่พบถึง 0.2 มิลลิกรัม/ลิตร (ภาพที่ 4-8)
