## บทที่ 3

ผลการปฏิบัติตามมาตรการติดตามตรวจสอบ  
ผลกระทบสิ่งแวดล้อม

จากมาตรการติดตามตรวจสอบผลกระทบสิ่งแวดล้อม โครงการ Urbitia Thong Lo ของนิติบุคคลอาคารชุด เออร์บีเทีย ทองหล่อ ได้มีการปฏิบัติตามมาตรการติดตามตรวจสอบคุณภาพสิ่งแวดล้อมของ โครงการ เออร์บีเทีย ทองหล่อ (ระยะดำเนินการ) ตามรายงานการวิเคราะห์ผลกระทบสิ่งแวดล้อมที่ได้รับความเห็นชอบจากสำนักงานนโยบายและแผนทรัพยากรธรรมชาติและสิ่งแวดล้อม อ้างถึงหนังสือที่ ทส.1009.5/8461 ลงวันที่ 25 กรกฎาคม 2559 (ภาคผนวกที่ 1) ทั้งนี้ โครงการได้มอบหมายให้ บริษัท วี เอ็น ไวรอนเมนต์ จำกัด เป็นผู้ดำเนินการติดตามตรวจสอบคุณภาพสิ่งแวดล้อม พร้อมทั้งจัดทำรายงานผลการปฏิบัติตามมาตรการฯ ระหว่างเดือนมกราคม ถึง มิถุนายน 2568 โดยมีรายละเอียดดังต่อไปนี้

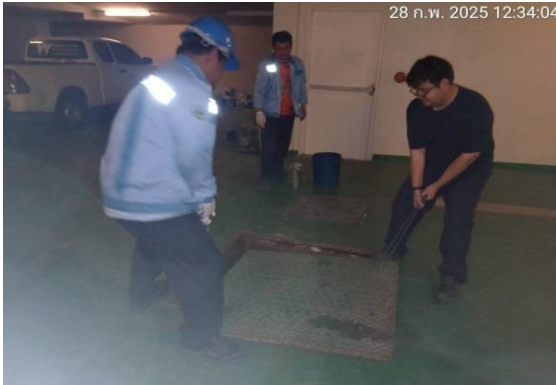
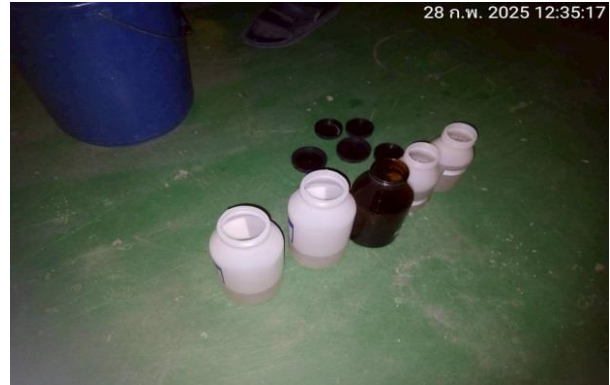
น้ำทิ้งก่อนระบายออกนอกโครงการ (ป่อตรวจคุณภาพน้ำ)  
ภาพที่ 3.4.2-1 จุดตรวจวัดคุณภาพน้ำ

สำหรับวิธีการเก็บตัวอย่างน้ำโดยวิธี Grab Sampling โดยตัวอย่างที่เก็บได้จะบรรจุใส่ขวดพลาสติก Polyethylene ในขณะที่เก็บตัวอย่างไม่จับปากขวดหรือคอขวด เพื่อป้องกันการปนเปื้อนตัวอย่างทั้งหมดจะถูกแช่ในถังน้ำแข็ง เพื่อเก็บรักษาตัวอย่างก่อนนำมาวิเคราะห์ในห้องปฏิบัติการภายใน 24 ชั่วโมง ตัวอย่างที่นำกลับไปที่วิเคราะห์ ยังห้องปฏิบัติการของบริษัท วี เอ็น ไวรอนเมนต์ จำกัด ได้ปิดฉลากแสดงรายละเอียดของตัวอย่างโดยละเอียด พร้อมทั้งจดบันทึกข้อมูลในใบคำขอรับบริการทดสอบที่ใช้ควบคุมคุณภาพภายนอกห้องปฏิบัติการวิเคราะห์ และนำส่งไปที่วิเคราะห์ยังห้องปฏิบัติการของบริษัท ฯ ต่อไป วิธีการวิเคราะห์คุณภาพสิ่งแวดล้อม แสดงดังตารางที่ 3.4.2-1 และจุดตรวจวัดคุณภาพน้ำ แสดงดังภาพที่ 3.4.2-1

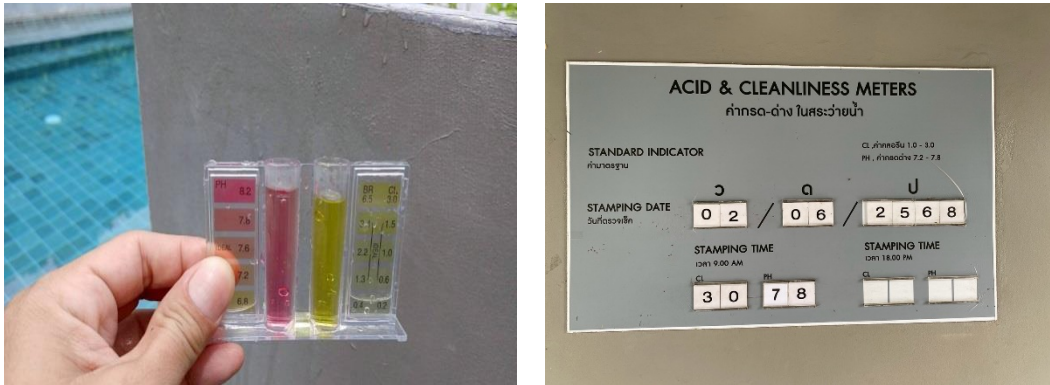
ภาพที่ 3.4.4-1 การตรวจวัดค่า pH และ Chlorine

นิติบุคคลอาคารชุด มีการตรวจวิเคราะห์ค่า pH และ Residual Chlorine โดยใช้ pH Test Kit และ Chlorine Test Kit ของสระว่ายน้ำเป็นประจำทุกวัน พร้อมมีการบันทึกผลการตรวจวัดทุกครั้ง แสดงดังภาพที่ 3.4.4-1
