สรุปมาตรการป้องกันและ แก้ไขผลกระทบสิ่งแวดล้อม และมาตรการติดตาม ตรวจสอบคุณภาพ สิ่งแวดล้อม

โครงการเหมืองแร่หินอุตสาหกรรมชนิดหินปูน เพื่ออุตสาหกรรมก่อสร้าง
ประทานบัตรที่ 28493/15867
บริษัท กาญจนาศิลาภัณฑ์ จำกัด
ตำบลจรเข้สามพัน อำเภออุ้มทอง จังหวัดสุพรรณบุรี

บทที่ 3

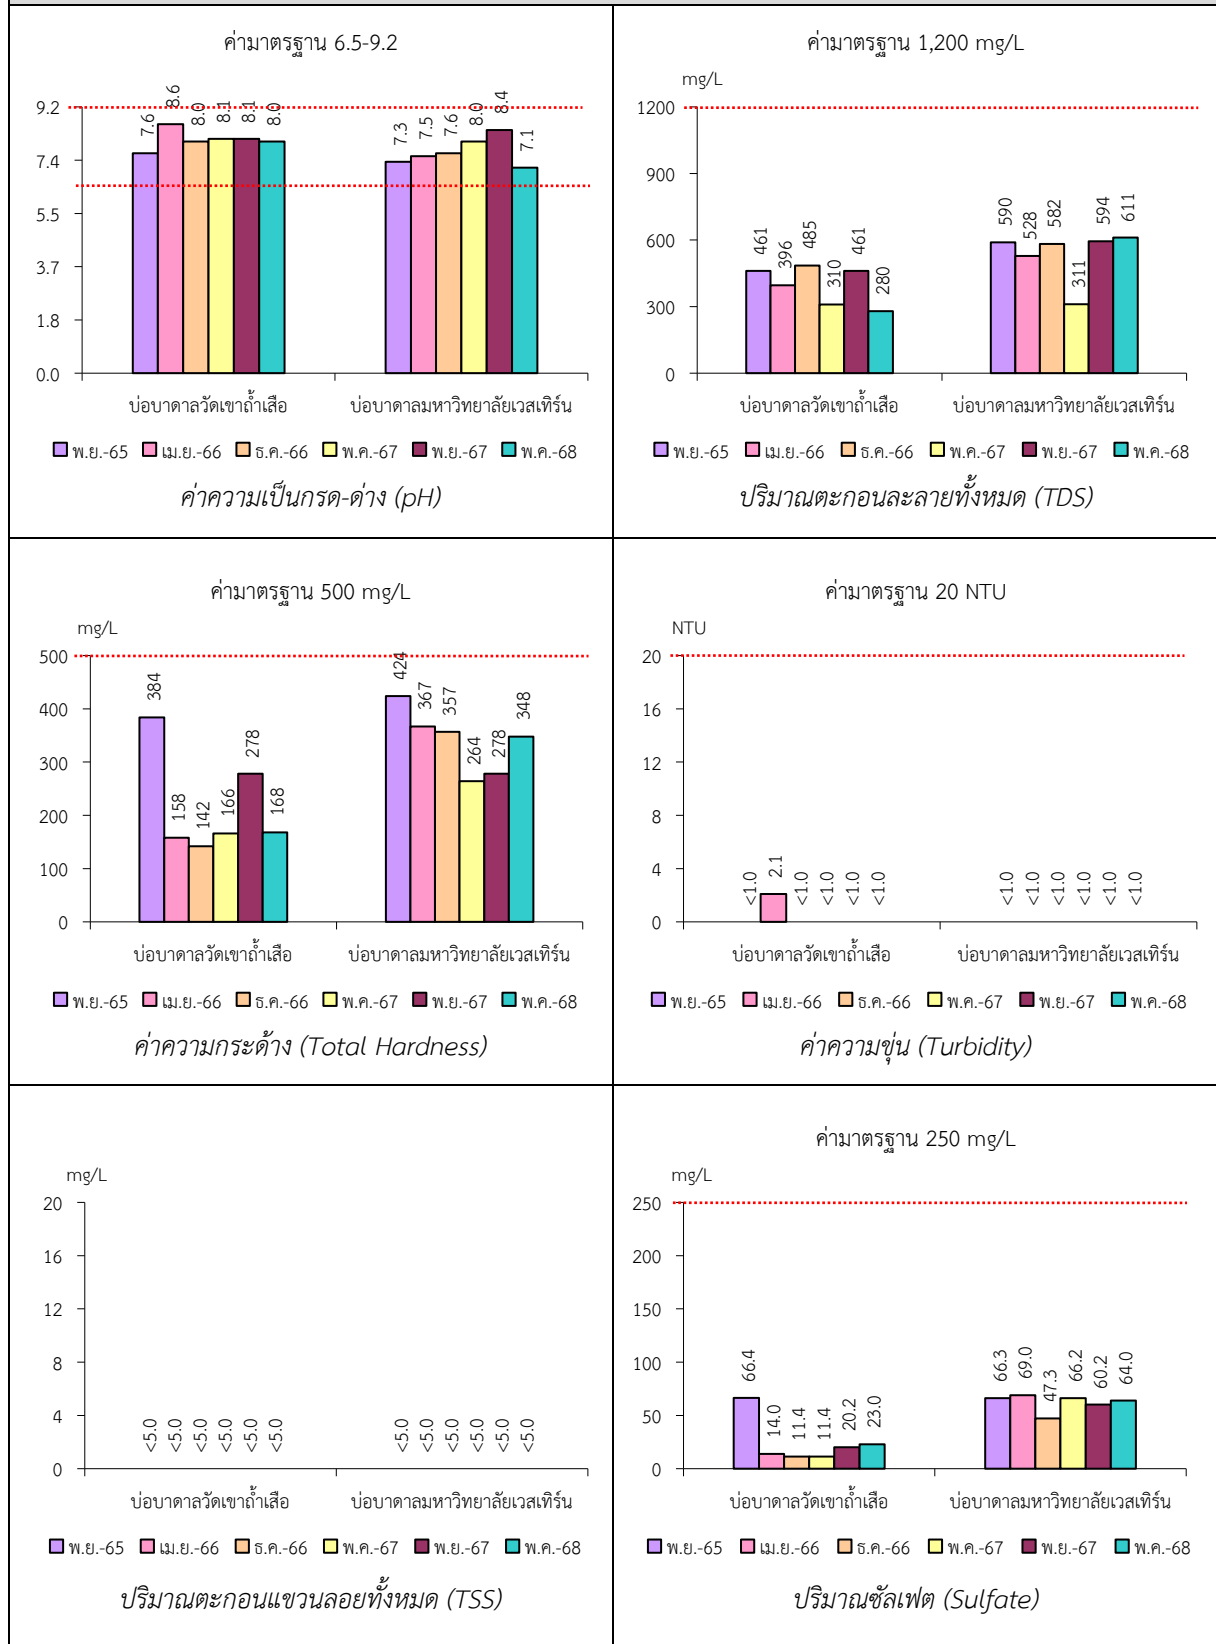
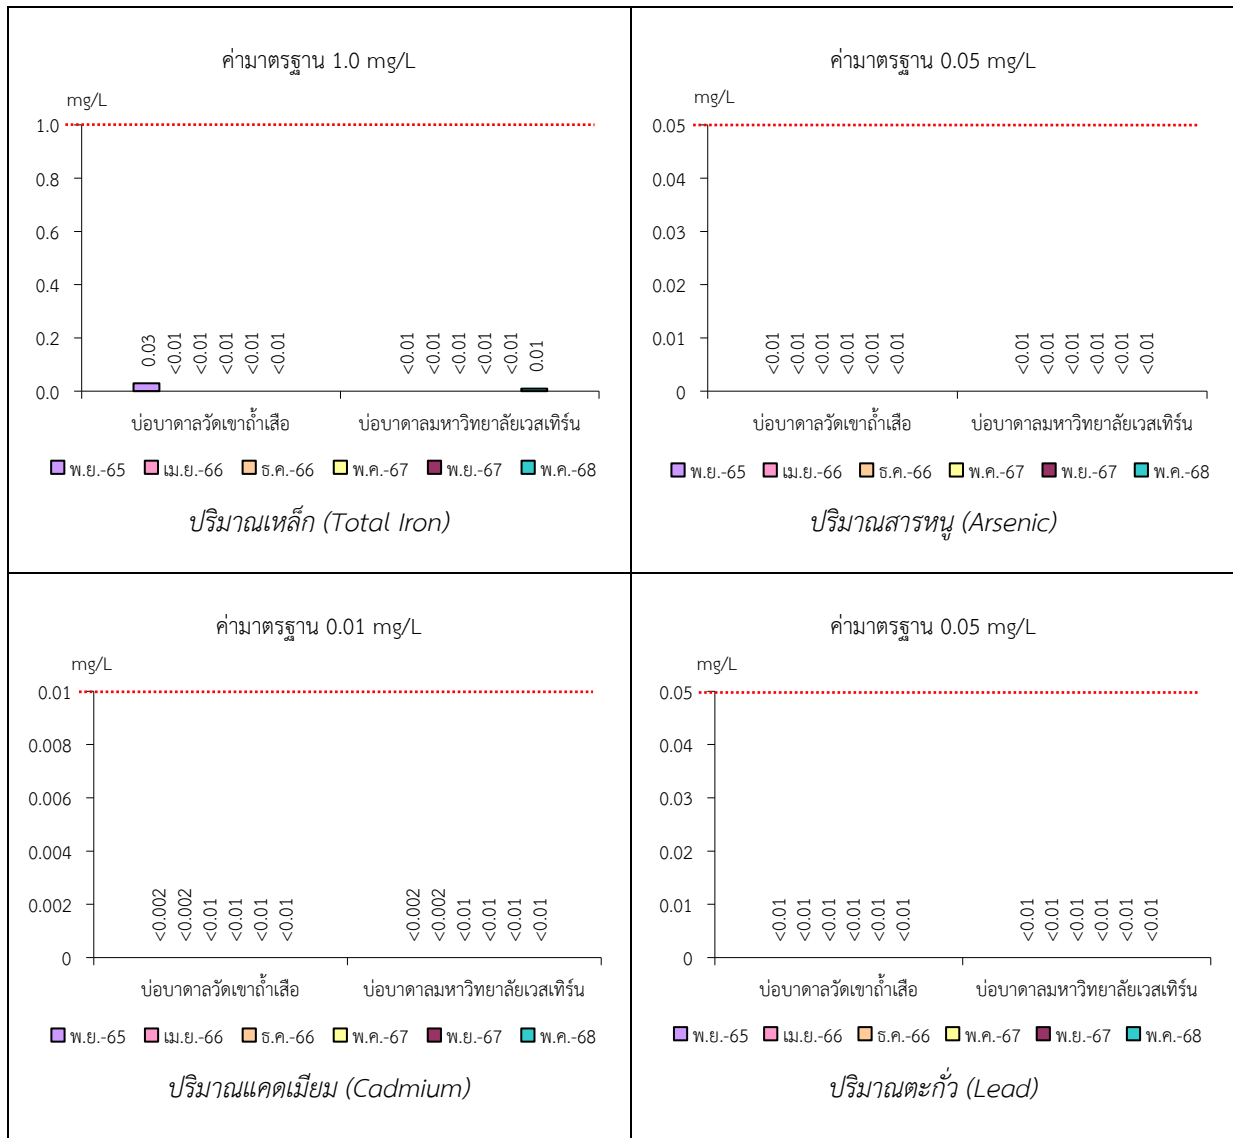
รูปที่ 3-7 กราฟแสดงผลการวิเคราะห์คุณภาพน้ำใต้ดินเปรียบเทียบกับค่ามาตรฐาน

จากข้อมูลผลการติดตามตรวจสอบคุณภาพน้ำใต้ดินรอบโครงการเหมืองแร่หินอุตสาหกรรมชนิดหินปูน เพื่ออุตสาหกรรมก่อสร้าง ประทานบัตรที่ 28493/15867 ของบริษัท กาญจนาศิลาภัณฑ์ จำกัด จำนวน 2 สถานี ได้แก่ บ่อบาดาลวัดเขาถ้ำเสือ และบ่อบาดาลมหาวิทยาลัยเวสเทิร์น ที่ผ่านมาจนถึงเดือนพฤษภาคม 2568 พบว่า ผลการวิเคราะห์ส่วนใหญ่มีค่าอยู่ในเกณฑ์มาตรฐานกำหนดที่เหมาะสม และบางดัชนีไม่อยู่ในเกณฑ์กำหนดที่เหมาะสมแต่อยู่ในเกณฑ์อนุโลมสูงสุด ตามประกาศกระทรวงทรัพยากรธรรมชาติและสิ่งแวดล้อม เรื่อง กำหนดหลักเกณฑ์และมาตรการในทางวิชาการสำหรับการป้องกันด้านสาธารณสุขและการป้องกันในเรื่องสิ่งแวดล้อมเป็นพิษ พ.ศ. 2551 ตีพิมพ์ในราชกิจจานุเบกษา เล่ม 125 ตอนพิเศษ 85 ลงวันที่ 21 พฤษภาคม 2551 สรุปผลการวิเคราะห์ดังตารางที่ 3-6 และรูปที่ 3-7
