รายงานผลการปฏิบัติตามมาตรการป้องกันและแก้ไขผลกระทบสิ่งแวดล้อม  
และมาตรการติดตามตรวจสอบผลกระทบสิ่งแวดล้อม  
(ระยะดำเนินการ)  
ระหว่างเดือน มกราคม ถึง มิถุนายน พ.ศ. 2568

โครงการ SKV 36 (ปัจจุบันเรียกในนาม โครงการ OKA HAUS)  
เจ้าของโครงการ นิติบุคคลอาคารชุด โอเกะเฮาส์  
ที่ตั้ง เลขที่ 3399 ถนนพระราม 4 แขวงคลองตัน เขตคลองเตย  
กรุงเทพมหานคร โทรศัพท์ 02-003-2430

จัดทำโดย บริษัท ศูนย์วิเคราะห์น้ำ จำกัด  
1/94 หมู่ที่ 5 ต.คานหาม อ.อุทัย จ.พระนครศรีอยุธยา 13210  
โทรศัพท์ : 035-800593, 035-226382-3 โทรสาร : 035-800594

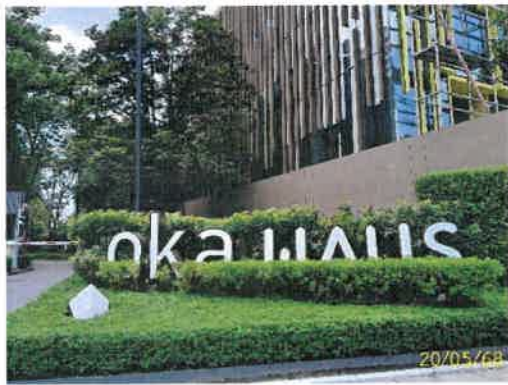
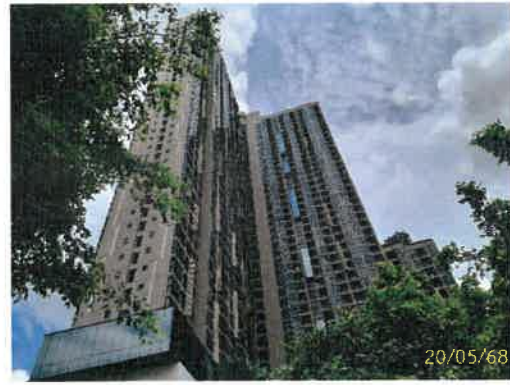
ภาพที่ 1.2-2 สภาพโครงการปัจจุบัน

- 1.2.7 ประเภทโครงการ : อาคารอยู่อาศัยรวม
- 1.2.8 สภาพโครงการปัจจุบัน : โครงการมีการเปิดใช้อาคารรวมไปถึงระบบสาธารณูปโภคทั้งหมด (ภาพที่ 1.2-2) (รายละเอียดการขออนุญาตก่อสร้าง, ใบรับรองการก่อสร้าง ดังภาคผนวก ข-2)

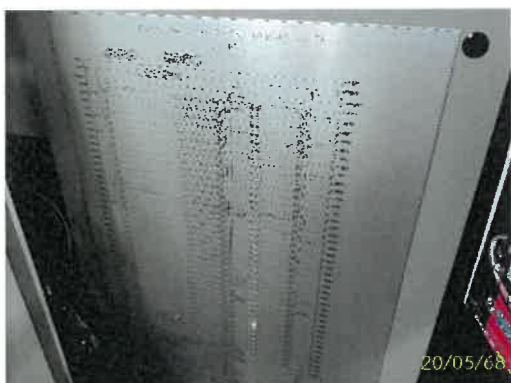
โครงการมีระบบป้องกันอัคคีภัย ประกอบด้วย ระบบตรวจสอบและแจ้งเหตุเพลิงไหม้ ได้แก่ แผงควบคุมระบบแจ้งเหตุอัคคีภัย, เครื่องตรวจจับควัน, เครื่องตรวจจับความร้อน, ปุ่มกดสัญญาณอัคคีภัย, อุปกรณ์ส่งเสียงสัญญาณแจ้งเหตุ ระบบป้องกันอัคคีภัย ได้แก่ ระบบน้ำสำรองดับเพลิง, ระบบจ่ายน้ำดับเพลิง, ทิวรับน้ำดับเพลิง, ท่ออื่น ทางหนีไฟ ได้แก่ บันไดหนีไฟ, จุดรวมพล, ลิฟต์ดับเพลิง พื้นที่หนีไฟทางอากาศ เครื่องกำเนิดไฟฟ้าสำรอง และการซ้อมดับเพลิงประจำปี ซึ่งโครงการออกแบบตามที่ระบุไว้ในรายงาน และระบบดังกล่าวมีการทำงานอย่างมีประสิทธิภาพ แสดงภาพที่ 1.3.10-1

แผงควบคุมระบบแจ้งเหตุอัคคีภัย

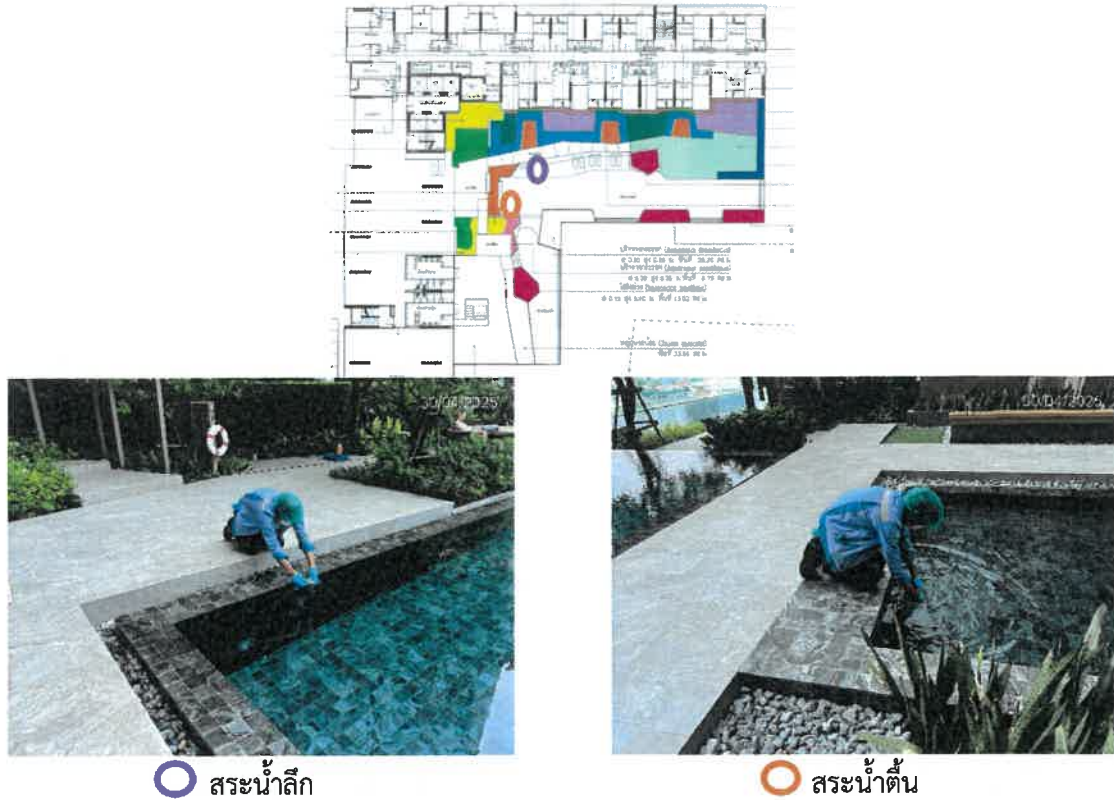
ภาพที่ 3.5.4-1 ตำแหน่ง และการเก็บตัวอย่างน้ำสระว่ายน้ำส่วนตื้น และส่วนลึก

ตามมาตรการกำหนดให้มีการตรวจวัดคุณภาพน้ำสระว่ายน้ำ ที่บริเวณส่วนต้นและส่วนลึกของสระว่ายน้ำ โดย กำหนดให้มีการตรวจวิเคราะห์คุณภาพน้ำของสระว่ายน้ำตามความถี่จำนวน 3 ความถี่ คือ ความถี่ที่ 1 ตรวจวัดวันละ 2 ครั้ง ดัชนีที่ทำการตรวจวิเคราะห์ ได้แก่ ค่าความเป็นกรด-ด่าง (pH) และคลอรีนอิสระ (Residual Chlorine) ความถี่ที่ 2 ตรวจวัดเดือนละ 1 ครั้ง ดัชนีที่ทำการตรวจวิเคราะห์ ได้แก่ โคลิฟอร์มทั้งหมด (Total Coliform Bacteria), ฟีคัลโคลิฟอร์ม (Fecal Coliform Bacteria), *Escherichia coli*, *Staphylococcus Aureus*, *Pseudomonas aeruginosa* และ ความถี่ที่ 3 ตรวจวัดปีละ 1 ครั้ง ดัชนีที่ทำการตรวจวิเคราะห์ ได้แก่ คลอรีนทั้งหมด (Total Chlorine), คลอไรด์ (Chloride), แอมโมเนีย (Ammonia) และ ไนเตรท (Nitrate) ทั้งนี้ในช่วงเวลา ระหว่างเดือนมกราคม ถึง มิถุนายน พ.ศ. 2568 โครงการมีการตรวจวิเคราะห์คุณภาพน้ำของสระว่ายน้ำ ทั้ง 3 ความถี่ ตำแหน่งจุดตรวจวัด และการเก็บตัวอย่างน้ำสระว่ายน้ำส่วนลึก และส่วนต้น แสดงดังภาพที่ 3.5.4-1

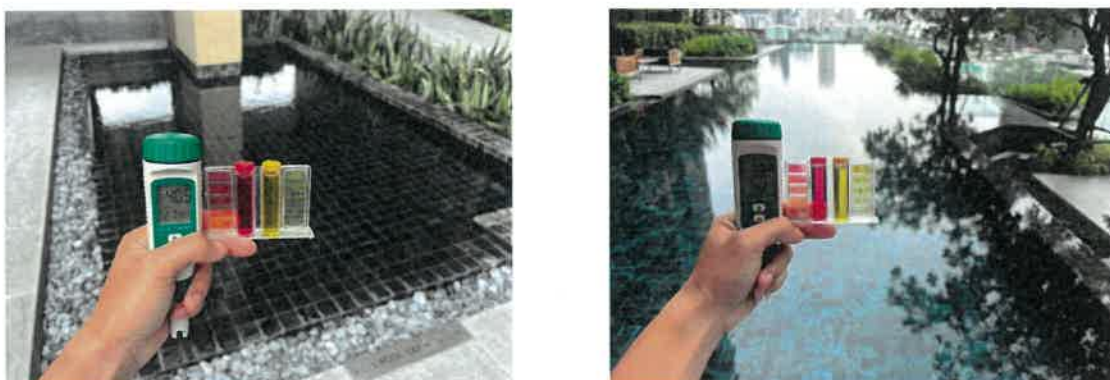
ภาพที่ 3.5.4-2 การตรวจวัด pH,  $Cl_2$  สระว่ายน้ำ

ตามมาตรการติดตามตรวจสอบผลกระทบสิ่งแวดล้อมโครงการ SKV 30 ของบริษัท จีรภาส เรียลตี้ กำหนดให้มีการเก็บตัวอย่าง และตรวจวัดคุณภาพน้ำบริเวณสระว่ายน้ำ จำนวน 2 จุด เป็นประจำทุกวัน วันละ 2 ครั้ง ที่บริเวณส่วนตื้นและส่วนลึกของสระว่ายน้ำ โดยดัชนีที่ตรวจวัดในการตรวจวัด ดังนี้ ความเป็นกรด-ด่าง (pH) และ คลอรีนอิสระ (Free Chlorine) ทางโครงการมีตรวจวัดน้ำสระว่ายน้ำ ซึ่งการตรวจวัดแสดงดังภาพที่ 3.5.4-2 และผลการตรวจวัด ดังภาคผนวก ง-3
