โครงการเหมืองแร่เหล็กและดินขาว

ประทานบัตรที่ 32655/16040

บริษัท ทรัพย์อิชู จำกัด

หมู่ที่ 6 ตำบลหนองรี อำเภอบ่อพลอย จังหวัดกาญจนบุรี

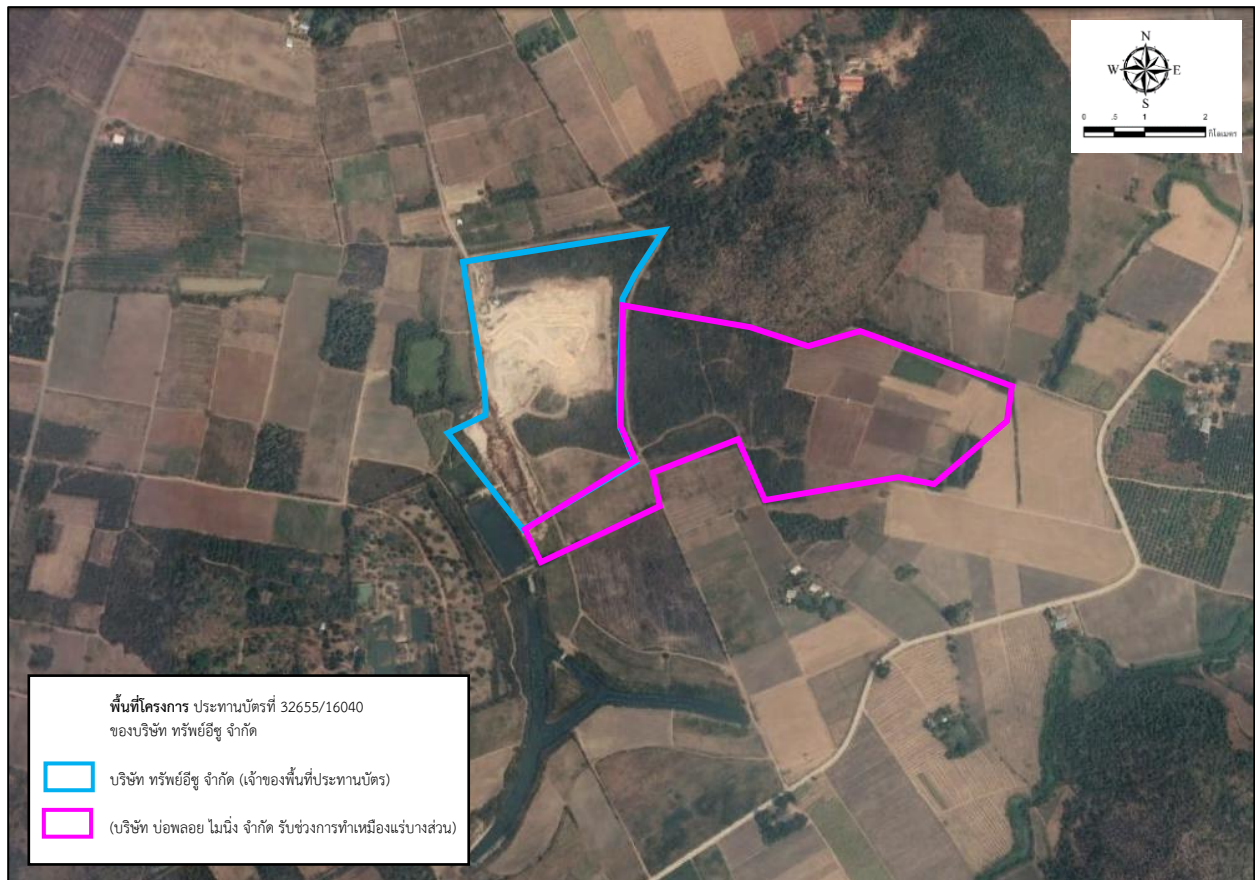
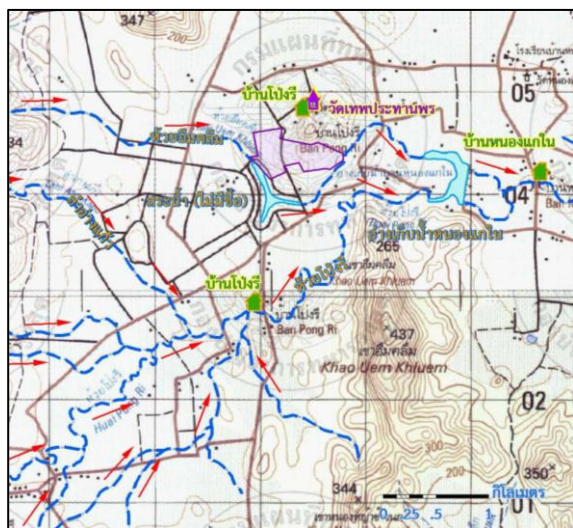
## รูปที่ 1-2 แสดงลักษณะภูมิประเทศบริเวณโครงการ

พื้นที่ทำเหมืองปัจจุบัน  
(บริเวณพื้นที่บริษัท ป่อหลอย ไมนิ่ง จำกัด รับช่วง)

ป้ายแสดงรายละเอียดโครงการ

พื้นที่เกษตรกรรมใกล้เคียง (ไร่อ้อย, มันสำปะหลัง)

ทางสาธารณประโยชน์ ผ่านแนวหลักเขต  
11-12-13-5-6

พื้นที่โครงการ ตั้งอยู่บริเวณด้านทิศเหนือของเขานิคม โดยมีสภาพภูมิประเทศในเขตพื้นที่คำขอประทานบัตรเป็นพื้นที่ราบเชิงเขาลาดเอียงเล็กน้อย พื้นที่มีความสูงประมาณ 140-160 เมตรจากระดับน้ำทะเลปานกลาง บริเวณที่มีระดับสูงสุดอยู่ที่บริเวณเนินเขาด้านตะวันตกเฉียงเหนือของพื้นที่ ลักษณะพื้นที่ลาดเอียงลงไปทางด้านตะวันออก ด้านเหนือเป็นที่ราบและบางส่วนเป็นพื้นที่ติดต่อกับเนินเขา จัดอยู่ในพื้นที่คุณภาพลุ่มน้ำชั้นที่ 4 ประกอบด้วยที่ดินเอกสารสิทธิ์ประเภท นส.3 จำนวน 2 แปลง นส.3ข จำนวน 1 แปลง และนส.3ก จำนวน 7 แปลง รวมพื้นที่คำขอประทานบัตร ครอบคลุมเนื้อที่ 141 ไร่ 2 งาน 59 ตารางวา ซึ่งเจ้าของที่ดินทุกแปลงยินยอมให้บริษัทฯ ขอประทานบัตรทับพื้นที่ดังกล่าวนี้ได้ดังรูปที่ 1-2

พื้นที่ประทานบัตรที่ 32655/16040 และพื้นที่ใกล้เคียงปัจจุบันมีการใช้ประโยชน์เป็นพื้นที่ทางเกษตรกรรมเพาะปลูกพืชไร่จำพวกอ้อย มันสำปะหลัง ภายในพื้นที่ประทานบัตรมีแนวทางสาธารณประโยชน์เป็นเส้นทางลำลองขนาดเล็ก ผ่านจากแนวหลักหมุด 11-12-13-5-6 ปัจจุบันใช้ประโยชน์ในการเดินทางเข้าออกพื้นที่เกษตรกรรมของเจ้าของที่ดินบริเวณใกล้เคียงเท่านั้น ตามแผนที่จะมีแนวทางน้ำซื่อห้วยนิคมไหลผ่านด้านตะวันตกใกล้แนวหลักหมุด 8 ไปทางหลักหมุด 7 และ

ด้านตะวันออกใกล้แนวหลักหมุด 1 ไปทางหลักหมุด 17 และมีน้ำเฉพาะฤดูฝนเท่านั้น ในแผนที่รังวัดไม่ปรากฏแนวลำห้วยใกล้แนวเขตพื้นที่คำขอประทานบัตรเนื่องจากไม่ปรากฏตามเอกสารแสดงสิทธิที่ดิน ดังรูปที่ 1-2

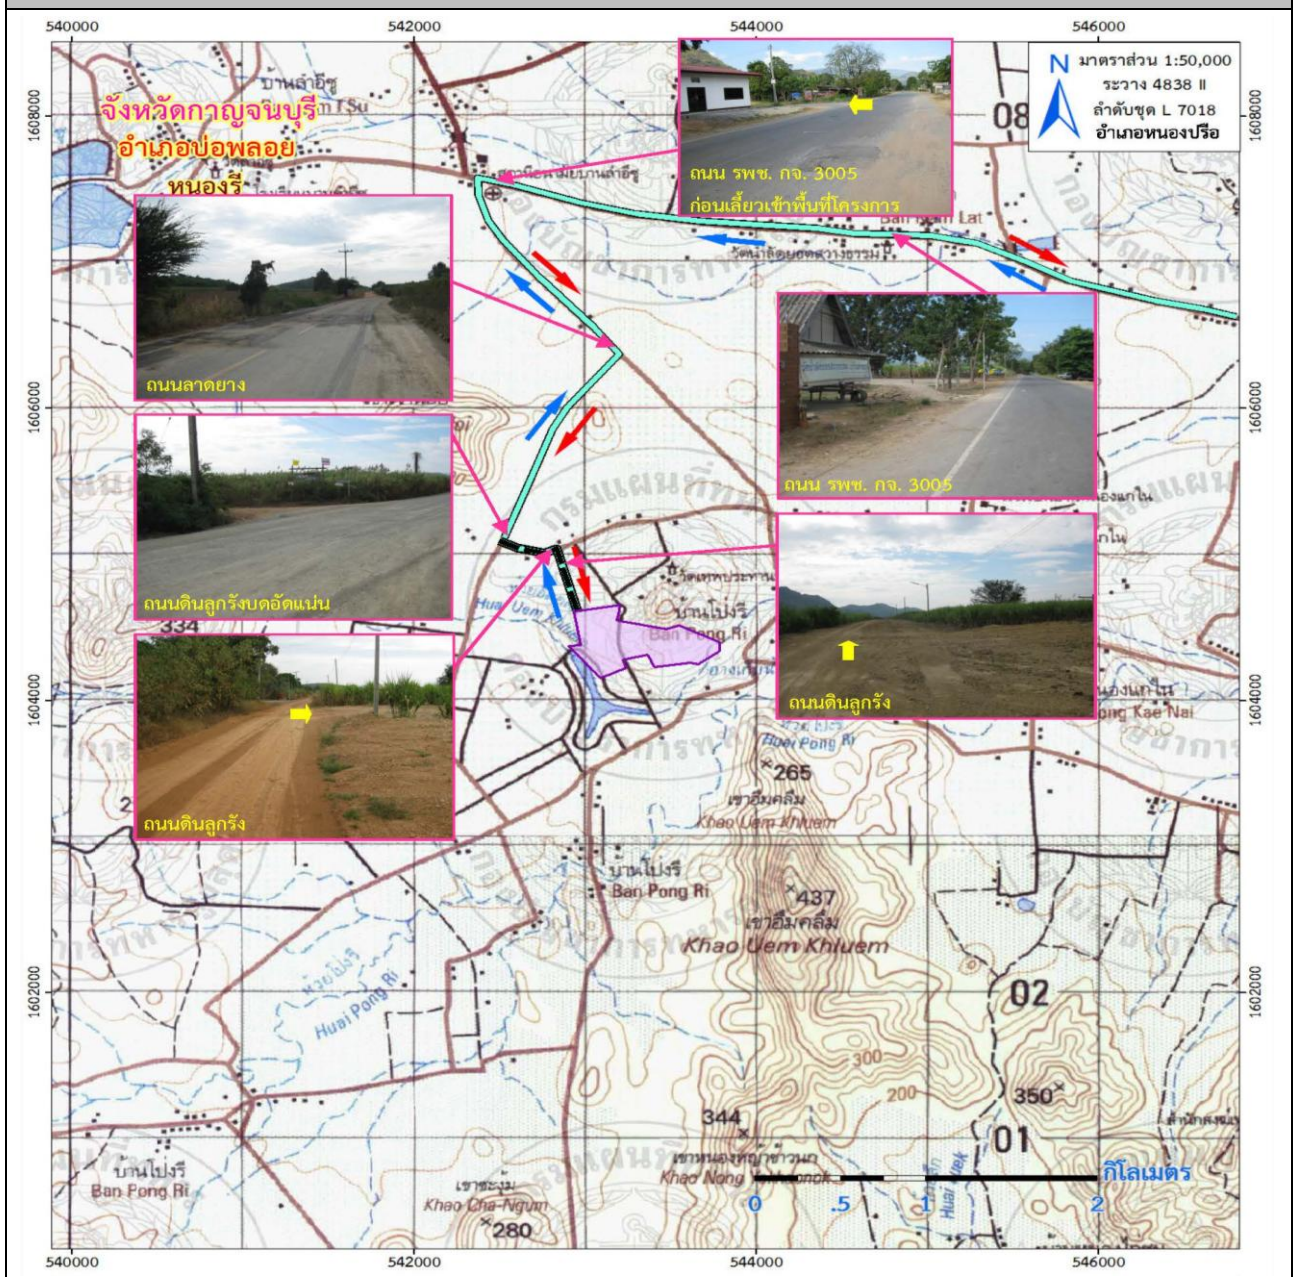
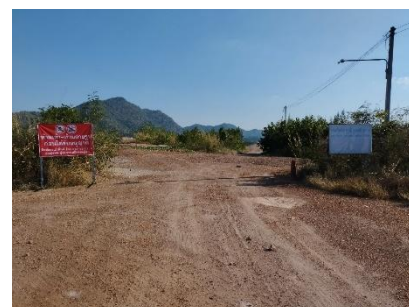
รูปที่ 1-3 แสดงการคมนาคมเข้าสู่พื้นที่โครงการ

ถนนเข้า-ออกด้านหน้าพื้นที่โครงการ

การคมนาคมเพื่อเดินทางเข้าสู่พื้นที่โครงการโดยทางรถยนต์เริ่มจากอำเภอเมืองกาญจนบุรี ตามทางหลวงหมายเลข 323 ผ่านสี่แยกแก่งเสี้ยน เข้าสู่เส้นทางหมายเลข 3199 ถึงบริเวณสามแยกตัดกับเส้นทางหมายเลข 3398 เป็นระยะทางประมาณ 8 กิโลเมตร แล้วเลี้ยวขวาไปตามทางหลวงหมายเลข 3398 ถึงบริเวณสามแยกตัดกับทางหมายเลข 3086 เป็นระยะทางประมาณ 13.8 กิโลเมตร แล้วเลี้ยวขวาไปตามทางหลวงหมายเลข 3086 (สายตำบลลาดหญ้า-อำเภอด่านช้าง) ผ่านอำเภอบ่อพลอย ถึงสี่แยกบ้านหนองรี เป็นระยะทางประมาณ 42.6 กิโลเมตร แล้วเลี้ยวซ้ายเข้าสู่เส้นทาง รพช. กจ. 3005 เป็นระยะทางประมาณ 8 กิโลเมตร ถึงบริเวณโรงพยาบาลส่งเสริมสุขภาพตำบลบ้านลำอิฐ จะมีทางแยกซ้ายมือไปวัดถ้ำเสือเทพประทานพรเป็นระยะทางประมาณ 3 กิโลเมตร แล้วเลี้ยวซ้ายเข้าทางลูกรัง ทางเข้าวัดถ้ำเสือเทพประทานพร เข้าสู่พื้นที่คำขอประทานบัตร เป็นระยะทางประมาณ 0.7 กิโลเมตร รวมระยะทางจากจังหวัดกาญจนบุรี ถึงพื้นที่คำขอประทานบัตร เป็นระยะทางประมาณ 0.7 กิโลเมตร รวมระยะทางจากจังหวัดกาญจนบุรี ถึงพื้นที่คำขอประทานบัตร ตามเส้นทางนี้รวมทั้งสิ้นประมาณ 76 กิโลเมตร ดังรูปที่ 1-3
