บทที่ 3

การปฏิบัติตามมาตรการติดตามตรวจสอบผลกระทบสิ่งแวดล้อม

ตารางที่ 3-1 ผลการปฏิบัติตามมาตรการติดตามตรวจสอบผลกระทบสิ่งแวดล้อมของ โครงการ BTS Visionary Park (ระยะดำเนินการ)
บริษัท หมอชิตแลนด์ จำกัด ระหว่างเดือนเมษายน-มิถุนายน พ.ศ. 2568

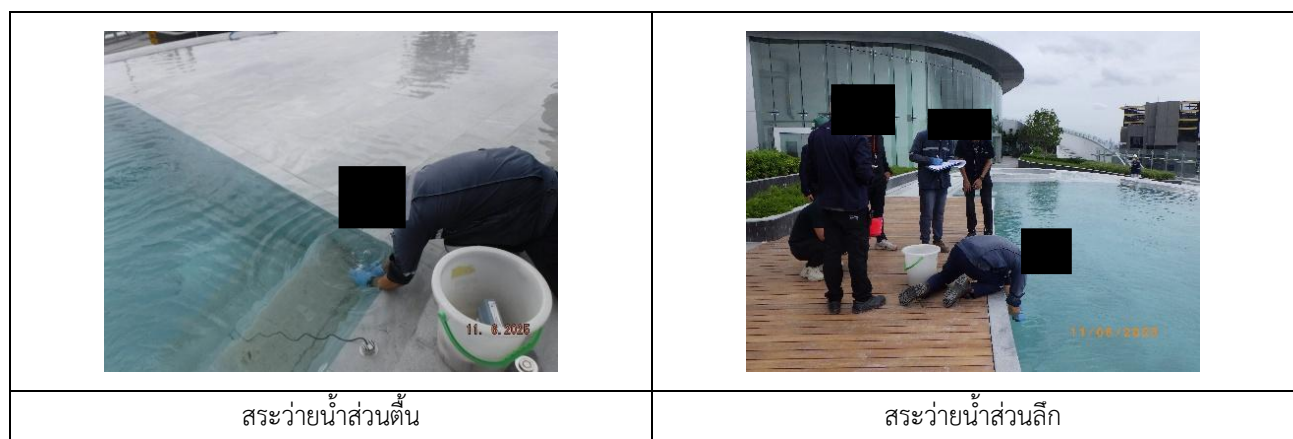
รูปที่ 3-1 การติดตามตรวจสอบคุณภาพน้ำสระว่ายน้ำ

การติดตามตรวจสอบคุณภาพน้ำสระว่ายน้ำ ดำเนินการตรวจสอบเดือนละ 1 ครั้ง จำนวน 2 จุด คือ สระว่ายน้ำส่วนตื้นและสระว่ายน้ำส่วนลึก แสดงดังรูปที่ 3-1

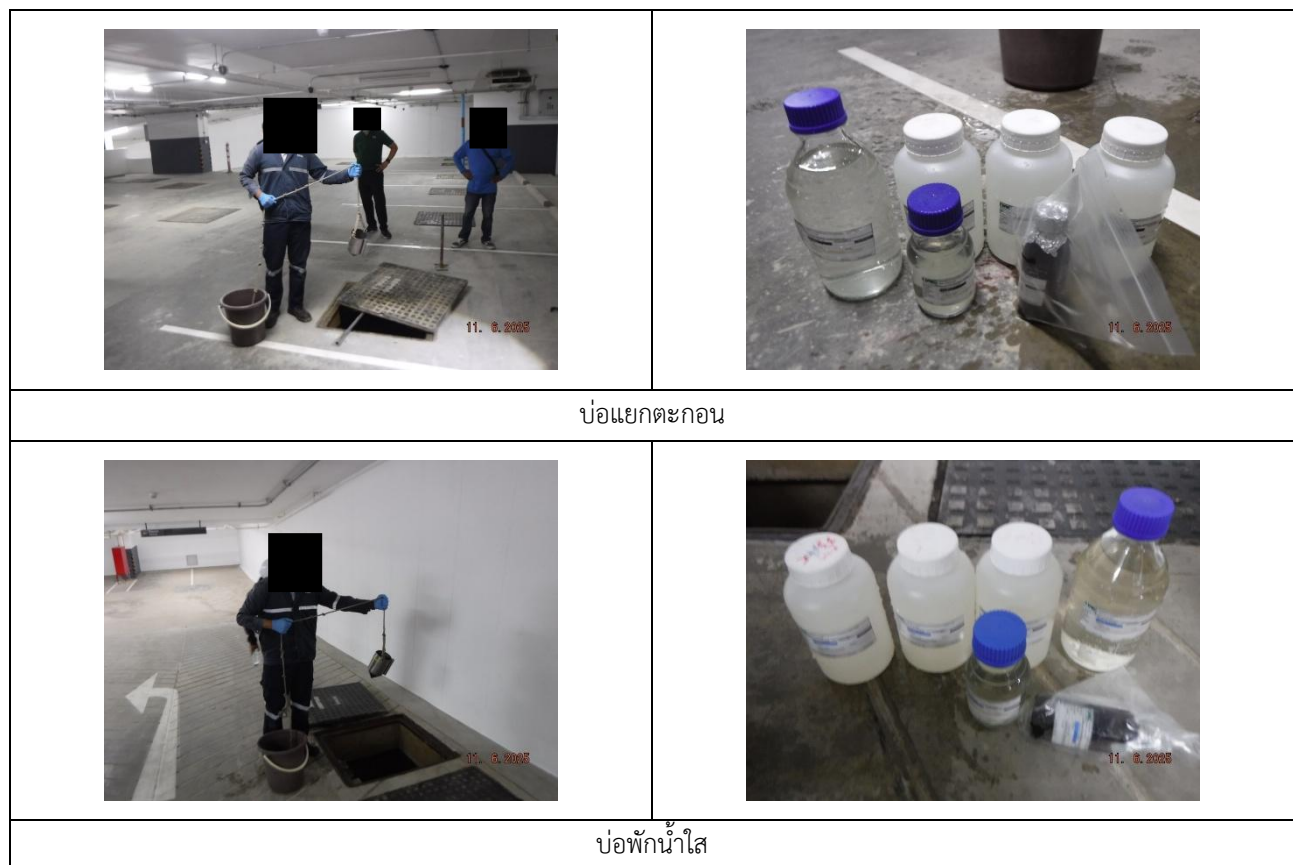
รูปที่ 3-2 การติดตามตรวจสอบคุณภาพน้ำจากระบบบำบัดน้ำเสีย

การติดตามตรวจสอบคุณภาพน้ำจากระบบบำบัดน้ำเสีย ดำเนินการตรวจสอบเดือนละ 1 ครั้ง จำนวน 3 จุด คือ บ่อแยกตะกอน บ่อพักน้ำใส และบ่อตรวจคุณภาพน้ำ แสดงดังรูปที่ 3-2

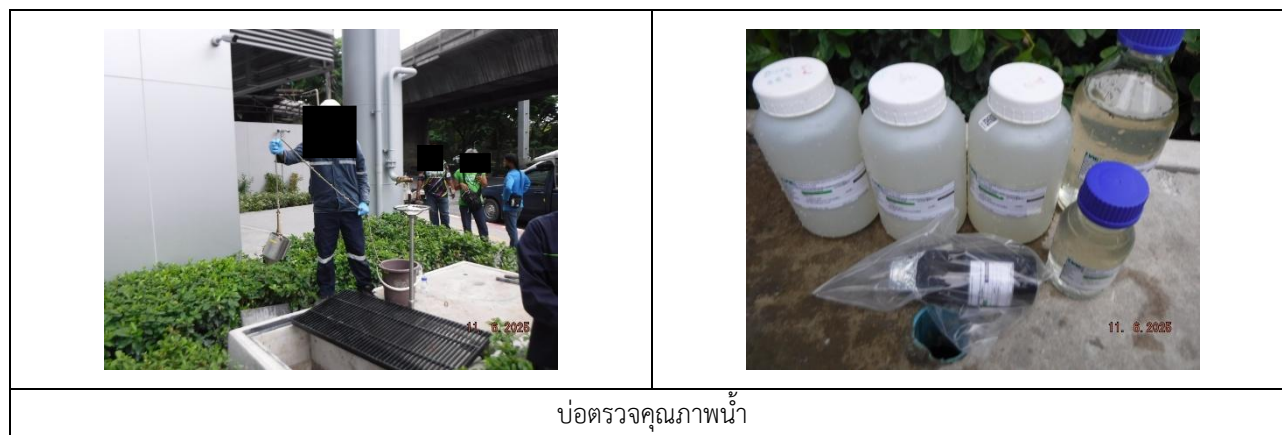
รูปที่ 3-2 การติดตามตรวจสอบคุณภาพน้ำจากระบบบำบัดน้ำเสีย (ต่อ)

บ่อตรวจคุณภาพน้ำ

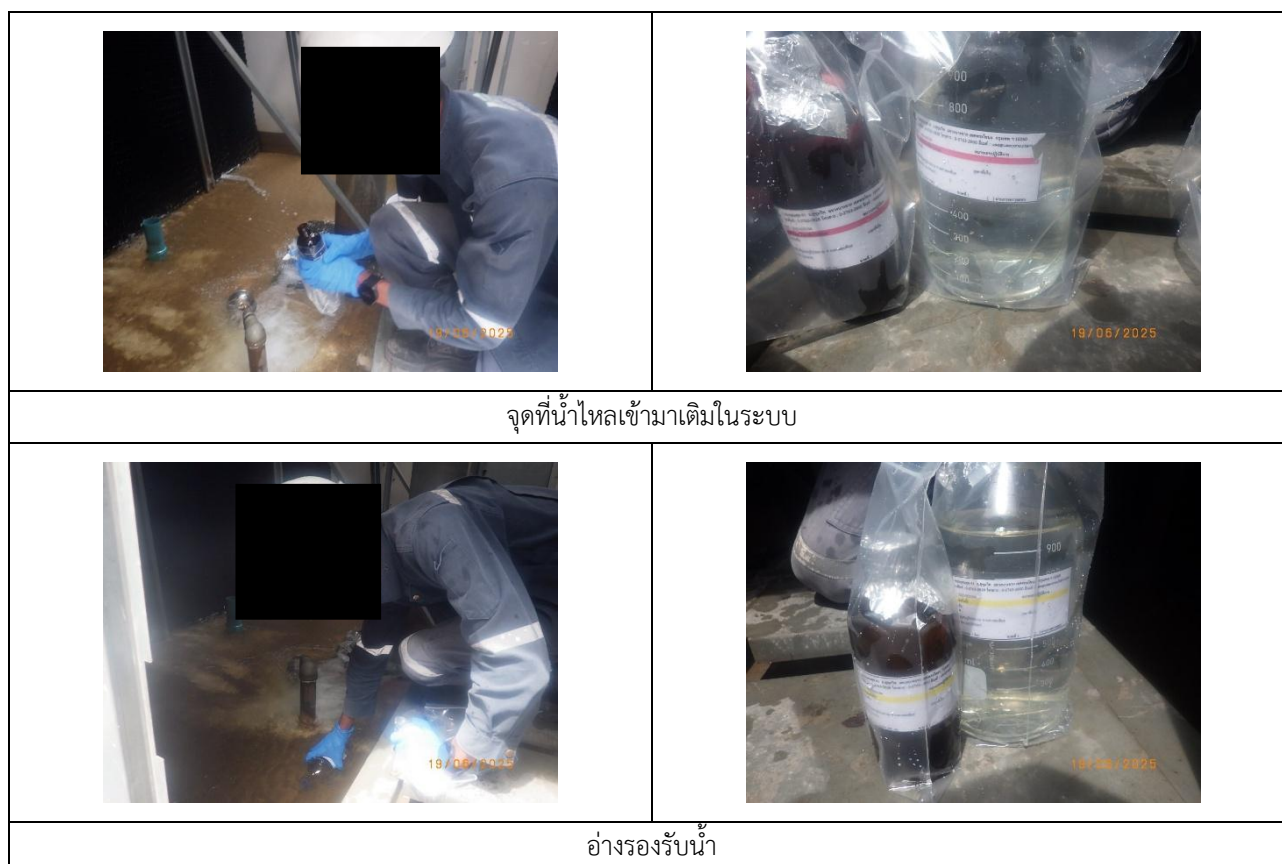
รูปที่ 3-3 การติดตามตรวจสอบคุณภาพน้ำหล่อเย็น

การติดตามตรวจสอบคุณภาพน้ำหล่อเย็น ดำเนินการตรวจสอบทุก 6 เดือน โดยระหว่างเดือนเมษายน-มิถุนายน พ.ศ. 2568 ได้ดำเนินการติดตามตรวจสอบเมื่อวันที่ 19 มิถุนายน พ.ศ. 2568 ตรวจสอบหล่อเย็น จำนวน 3 จุด ได้แก่ จุดที่น้ำไหลเข้ามาเติมในระบบ, อ่างรองรับน้ำ และท่อน้ำทิ้งจากหล่อเย็น แสดงดังรูปที่ 3-3 รายละเอียดการดำเนินงานดังนี้

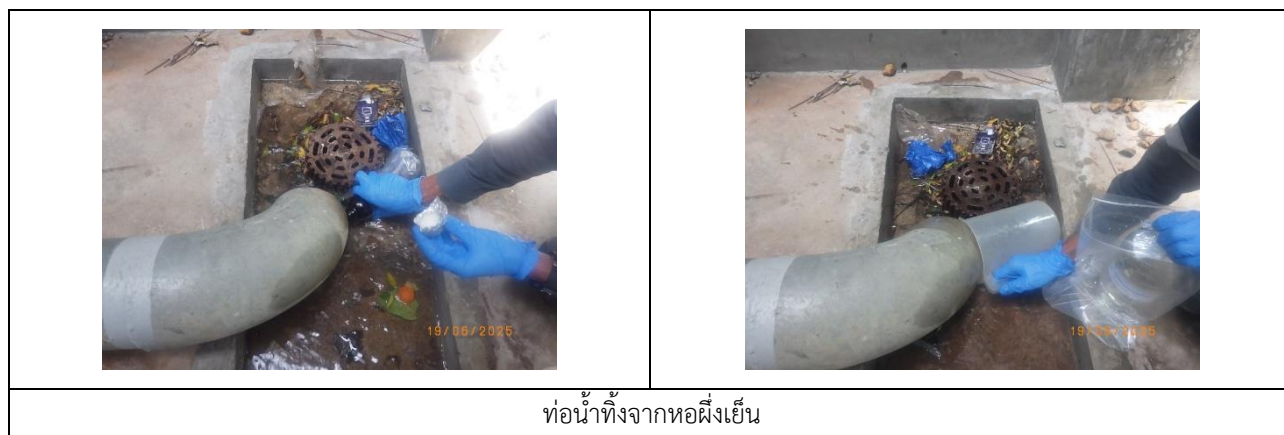
รูปที่ 3-3 การติดตามตรวจสอบคุณภาพน้ำห้องฝักรีด (ต่อ)

ท่อน้ำทิ้งจากห้องฝักรีด
