## บทที่ 3

### ผลการปฏิบัติตามมาตรการติดตามตรวจสอบผลกระทบสิ่งแวดล้อม

โครงการโรงแรมบันยันทรี กระบี่ (ทับแขก) ตั้งอยู่เลขที่ 279 หมู่ที่ 3 ตำบลหนองทะเล อำเภอเมืองกระบี่ จังหวัดกระบี่ ปัจจุบันเปิดดำเนินการภายใต้ชื่อโรงแรมบันยันทรี กระบี่ โดยบริษัท อันตามัน รีสอร์ท แอสเสท จำกัด โครงการเป็นโครงการประกอบกิจการประเภทโรงแรม ประกอบด้วยอาคารทั้งสิ้น จำนวน 25 อาคาร มีห้องพักรวม ทั้งสิ้น 72 ห้องพัก (81 ห้องนอน) แบ่งเป็นอาคารห้องพัก 13 อาคาร และอาคารส่วนบริการ 12 อาคาร ตั้งอยู่บนที่ดินขนาด 26-0-90.1 ไร่ หรือ 41,960.40 ตารางเมตร ทั้งนี้ โครงการเข้าข่ายที่จะต้องศึกษาและจัดทำรายงานการวิเคราะห์ผลกระทบสิ่งแวดล้อม ซึ่งโครงการได้ดำเนินการจัดทำรายงานฯ ส่งให้ สผ. พิจารณาจนได้รับความเห็นชอบแล้ว ตามหนังสือที่ ทส 1009.5/5261 ลงวันที่ 1 พฤษภาคม 2560 โดย หนังสือเห็นชอบได้กำหนดมาตรการป้องกัน และแก้ไขผลกระทบสิ่งแวดล้อมและมาตรการติดตามตรวจสอบผลกระทบสิ่งแวดล้อมเพื่อเป็นแนวทางให้โครงการปฏิบัติตามไปถึงเสนอรายงานผลการปฏิบัติตามมาตรการฯ ต่อหน่วยงานอนุญาต และหน่วยงานที่เกี่ยวข้องรวมทั้งสำนักงานนโยบายและแผนทรัพยากรธรรมชาติและสิ่งแวดล้อม (สผ.) ทุก 6 เดือนนั้น

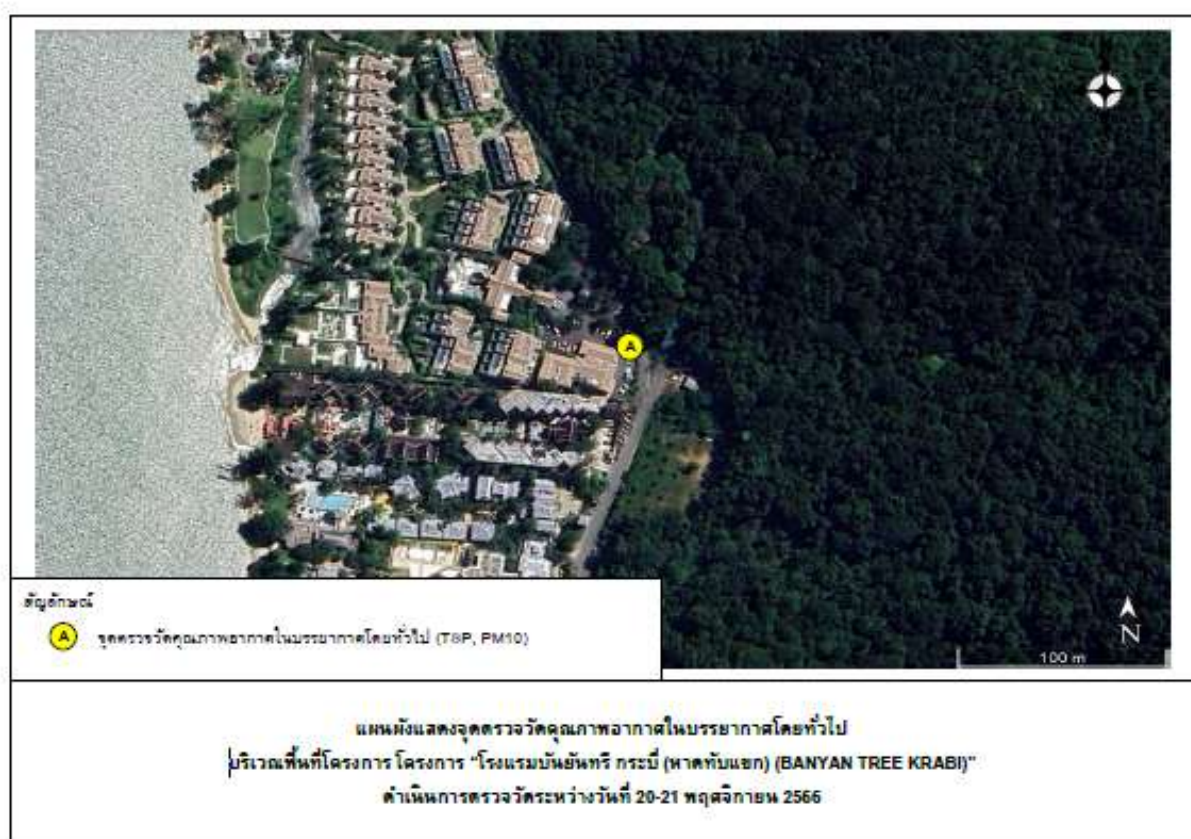
ภาพที่ 3.5.3-1 แสดงบริเวณที่ตั้งเครื่องเก็บตัวอย่างคุณภาพอากาศ

จากผลการตรวจวัดปริมาณฝุ่นละอองรวมหรือฝุ่นละอองขนาดไม่เกิน 100 ไมครอน (TSP) และฝุ่นละอองขนาดไม่เกิน 10 ไมครอน (Particulate Size Less Than 10 Micron) เมื่อวันที่ 12-13 มิถุนายน 2568 พบว่าบริเวณที่ทำการตรวจวัดทุกพารามิเตอร์อยู่ในเกณฑ์ที่มาตรฐานกำหนด ตามประกาศคณะกรรมการสิ่งแวดล้อมแห่งชาติ ฉบับที่ 10 พ.ศ.2538 และฉบับที่ 24 พ.ศ.2547 เรื่องกำหนดมาตรฐานคุณภาพอากาศในบรรยากาศโดยทั่วไป

รูปภาพแสดงการตรวจวัดคุณภาพอากาศในบรรยากาศโดยทั่วไป  
โครงการ "โรงแรมบันยันทรี กระบี่ (ทับแขก) (BANYAN TREE KRABI)"  
บริเวณพื้นที่ภายในโครงการ  
ตรวจวัดระหว่างวันที่ 12-13 มิถุนายน 2568

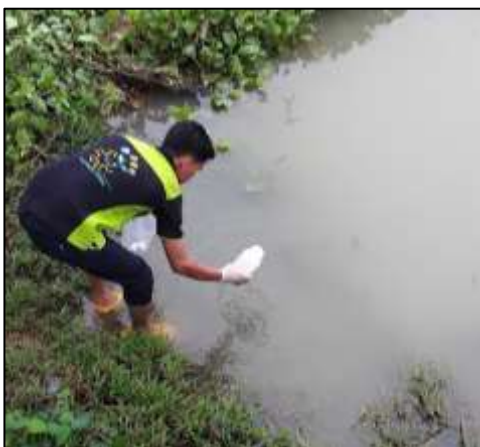
ภาพที่ 3.5.4-1 การเก็บตัวอย่างน้ำผิวดิน

จากผลการตรวจวัดคุณภาพน้ำแหล่งน้ำผิวดิน บริเวณห้วยสาธารณประโยชน์ (ห้วยทับแขก) เมื่อวันที่ 13 มกราคม 2568 พบว่า จัดอยู่ในแหล่งน้ำผิวดินประเภท 3 ตามประกาศคณะกรรมการสิ่งแวดล้อมแห่งชาติ ฉบับที่ 8 (พ.ศ. 2537) ออกตามความในพระราชบัญญัติส่งเสริมและรักษาคุณภาพสิ่งแวดล้อมแห่งชาติ พ.ศ. 2535 เรื่อง กำหนดมาตรฐานคุณภาพน้ำในแหล่งน้ำผิวดิน ตีพิมพ์ในราชกิจจานุเบกษา เล่ม 111 ตอนที่ 16 ลงวันที่ 24 กุมภาพันธ์ 2537

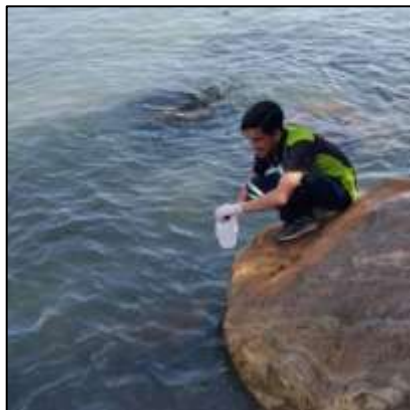
ภาพที่ 3.5.5-1 การเก็บตัวอย่างน้ำทะเล

จากผลการตรวจวัดคุณภาพคุณภาพน้ำทะเล บริเวณทะเลด้านหน้าโครงการ เมื่อวันที่ 13 มกราคม 2568 พบว่า คุณภาพน้ำทะเลผ่านเกณฑ์มาตรฐาน จัดอยู่ในประเภทที่ 1 ตามประกาศคณะกรรมการสิ่งแวดล้อมแห่งชาติ ฉบับที่ 27 (พ.ศ.2549) เรื่อง กำหนดมาตรฐานคุณภาพน้ำทะเล ดีพิมพ์ในราชกิจจานุเบกษา ฉบับประกาศทั่วไป เล่มที่ 124 ตอนที่ 11 วันที่ 1 กุมภาพันธ์ 2550

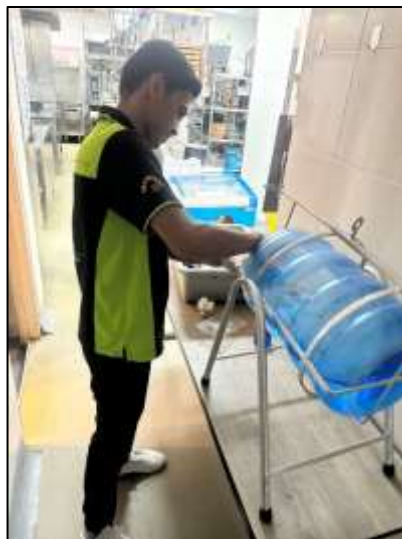
ภาพที่ 3.5.6-1 การเก็บตัวอย่างน้ำใช้

จากผลการตรวจวัดคุณภาพคุณภาพน้ำใช้ บริเวณก๊อกน้ำใช้ของโครงการ เมื่อวันที่ 13 มกราคม 2568 พบว่าอยู่ในเกณฑ์มาตรฐานตามประกาศกรมอนามัย เรื่อง เกณฑ์คุณภาพน้ำประปาดื่มได้ พ.ศ.2553

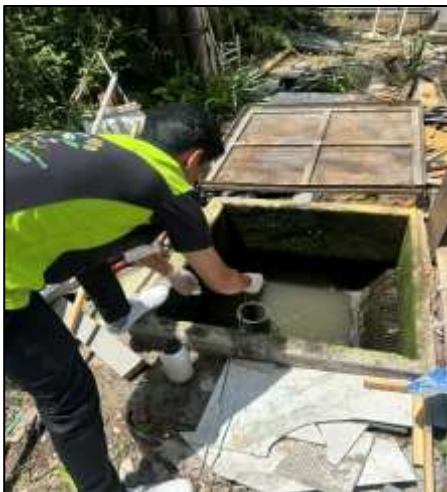
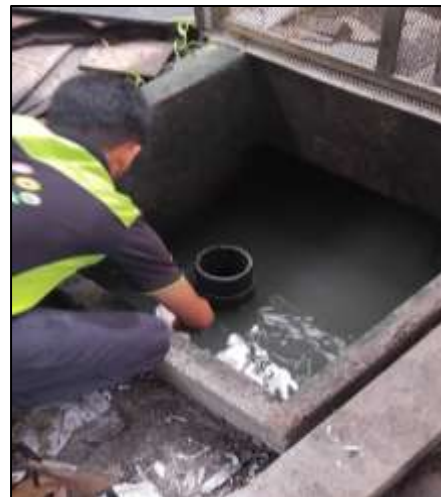
ภาพที่ 3.5.7-1 การเก็บตัวอย่างน้ำเสีย

จากผลการตรวจวัดคุณภาพคุณภาพน้ำเสียที่ผ่านการบำบัดแล้ว ตั้งแต่ มกราคม - มิถุนายน 2568 พบว่า พารามิเตอร์อยู่ในเกณฑ์มาตรฐาน ตามประกาศกระทรวงทรัพยากรธรรมชาติและสิ่งแวดล้อม เรื่องกำหนด มาตรฐานควบคุมการระบายน้ำทิ้งจากอาคารบางประเภทและบางขนาด ประเภท ข พ.ศ. 2567

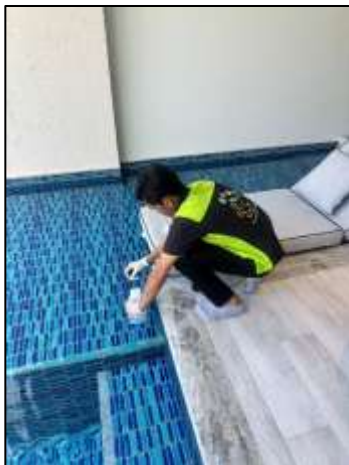
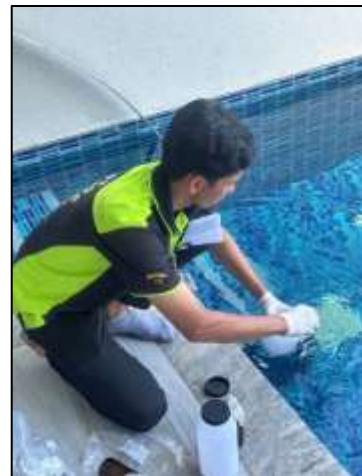
ภาพที่ 3.5.8-1 การเก็บตัวอย่างน้ำสระว่ายน้ำ

ทั้งนี้โครงการมีการตรวจวิเคราะห์คุณภาพน้ำ ของสระว่ายน้ำระหว่างเดือนมกราคม-มิถุนายน 2568 ทั้ง 3 ความถี่ บริเวณสระว่ายน้ำส่วนลึก และส่วนตื้น แสดงดังภาพที่ 3.5.8-1

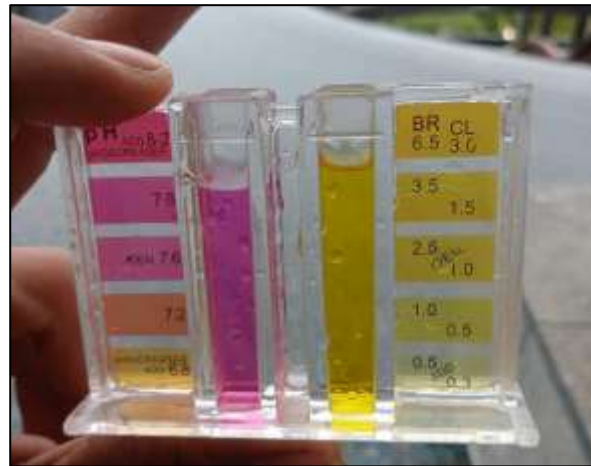
ภาพที่ 3.5.8-2 การตรวจวัดคุณภาพสระว่ายน้ำประจำวัน

ตามมาตรการติดตามตรวจสอบผลกระทบสิ่งแวดล้อมโครงการโรงแรมบันยันทรี กระบี่ (ทับแขก) กำหนดให้โครงการต้องมีการเก็บตัวอย่าง และตรวจวิเคราะห์คุณภาพน้ำบริเวณสระว่ายน้ำของโครงการ จำนวน 2 จุด เป็นประจำทุกวัน วันละ 2 ครั้ง ครอบคลุมพื้นที่บริเวณส่วนลึกและตื้น สำหรับพารามิเตอร์ที่กำหนดให้ตรวจวิเคราะห์ ได้แก่ ความเป็นกรด-ด่าง คลอรีนอิสระคงเหลือ และ คลอรีนที่รวมกับสารอื่น โดยโครงการมีการตรวจวิเคราะห์โดยใช้ pH Test Kit และ Chlorine Test Kit และมีความถี่ทุกวัน วันละ 1 ครั้ง ครั้งละ 2 จุด เพื่อเป็นตัวแทนของการตรวจวัดคุณภาพน้ำสระว่ายน้ำในแต่ละครั้ง ซึ่งผลการตรวจวิเคราะห์ค่าความเป็นกรด-ด่าง แสดงดังภาพผนวก ง-6 การตรวจสอบค่าความเป็นกรด-ด่าง คลอรีนอิสระคงเหลือ
