บทที่ 3

ผลการติดตามตรวจสอบคุณภาพสิ่งแวดล้อม

โครงการเหมืองแร่ดินอุตสาหกรรม ชนิดดินซีเมนต์ ของบริษัทปูนซีเมนต์ไทย (ลำปาง) จำกัด ได้ดำเนินการติดตามตรวจสอบคุณภาพสิ่งแวดล้อม ซึ่งดำเนินการทำเหมืองตามประทานบัตรที่ 30475/15995 หมายเลขหลักเขตเหมืองแร่ที่ 30475 มีขนาดพื้นที่ 50-1-74 ไร่ ตามที่เสนอในรายงานวิเคราะห์ผลกระทบสิ่งแวดล้อมที่คณะกรรมการผู้ชำนาญการพิจารณารายงานการวิเคราะห์ผลกระทบด้านสิ่งแวดล้อมด้านโครงการเหมืองแร่ โดยทำการติดตามตรวจสอบคุณภาพสิ่งแวดล้อมซึ่งครอบคลุมปัจจัยทางสิ่งแวดล้อมที่สำคัญ 3 ประการ ได้แก่

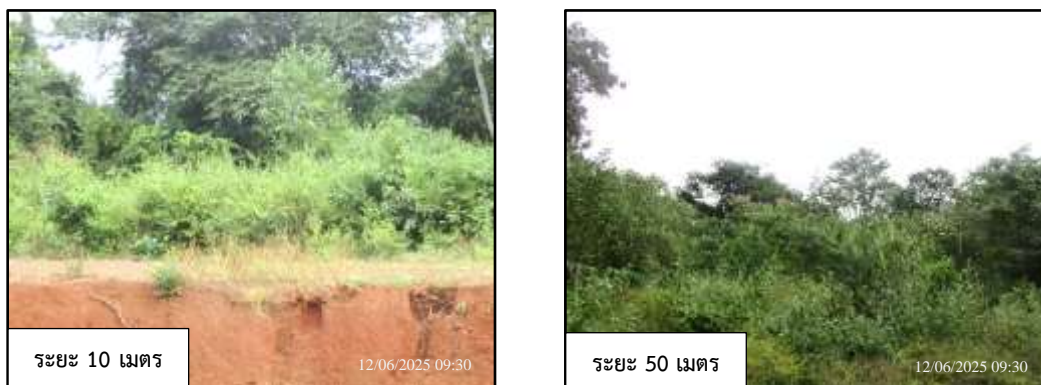
ภาพที่ 3.1 พื้นที่เว้นการทำเหมืองในระยะ 10 เมตร และ 50 เมตร

โครงการได้กำหนดขอบเขตพื้นที่การทำเหมือง และปรับสภาพพื้นที่บริเวณโครงการเล็กน้อย เช่น ทำคันนบ คุรระบายน้ำ และบ่อดักตะกอน เป็นต้น แต่เว้นการทำเหมืองในระยะ 10 เมตรและ 50 เมตร ดังภาพที่ 3.1 และเตรียมพื้นที่สำหรับปลูกไม้ยืนต้น ได้แก่ กระถินเทพา และนนทรี บริเวณคันดิน บริเวณเขตพื้นที่เว้นการทำเหมืองระยะ 10 เมตร และ 50 เมตร โดยรอบพื้นที่โครงการ ระยะ 2x2 เมตร แบบสลับฟันปลา และพืชคลุมดิน ได้แก่ ปลูกหญ้าแฝก เป็นแถวยาวต่อเนื่อง ระยะห่างระหว่างแถวประมาณ 1 เมตร บริเวณคันดินขอบคุรระบายน้ำ โดยรอบพื้นที่โครงการและที่เก็บกองเปลือกดิน บริเวณเขตพื้นที่เว้นการทำเหมือง เพื่อช่วยยึดหน้าดิน โครงการต้องการปรับปรุงฟื้นฟูพื้นที่โครงการที่ผ่านการทำเหมืองแร่แล้ว ทั้งระยะดำเนินการทำเหมือง และสิ้นสุดการทำเหมือง โดยโครงการได้ดำเนินงานตามแผนฟื้นฟูพื้นที่แต่ละช่วง และสอดคล้องตามแผนการทำเหมือง โดยความคืบหน้าของการฟื้นฟูได้รายงานให้กรมอุตสาหกรรมพื้นฐานและการเหมืองแร่ทราบเป็นประจำทุกปี

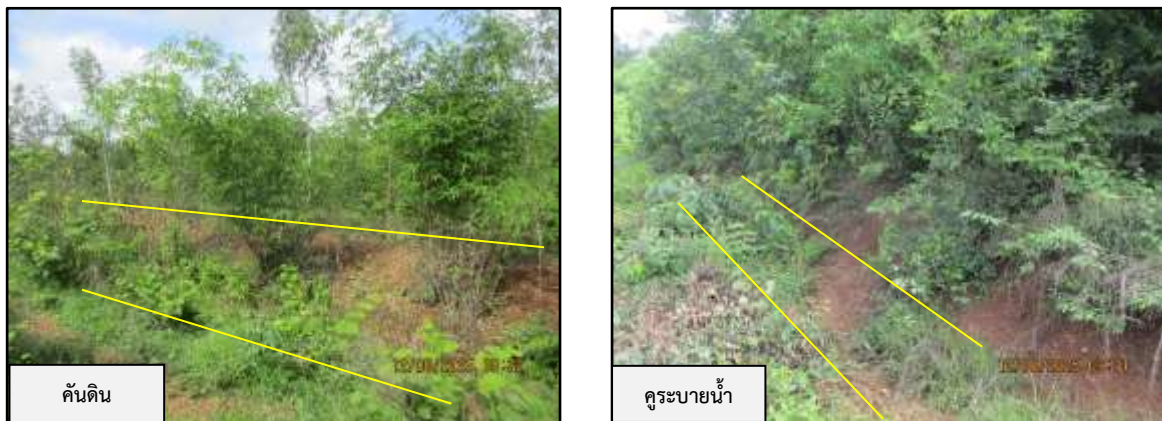
ภาพที่ 3.33 คันดินและคูระบายน้ำพื้นที่โครงการ

จากการดำเนินการ ทางโครงการได้ดำเนินงานสร้างคันดินอัดแน่น โดยมีลักษณะพื้นที่หน้าตัดเป็นรูปสี่เหลี่ยม มีความกว้างฐาน 5 เมตร ความกว้างด้านบน 3 เมตรโดยมีการตรวจสอบเป็นประจำทุกเดือน ในระหว่างเดือนมกราคม-มิถุนายน 2568 พบว่ายังคงมีความแข็งแรง ไม่มีการพังทลาย โดยหากพบว่ามี ความเสียหายจะดำเนินการซ่อมแซมให้อยู่ในสภาพปกติ ซึ่งรวมถึงสร้างคูระบายน้ำ โดยความกว้าง 1.5 เมตร ลึก 1 เมตร โดยชุดคูระบายน้ำไปตามแนวคันดินรอบพื้นที่โครงการโดยมีการตรวจสอบปริมาณตะกอนดินปีละ 2 ครั้ง และได้มีการขุดบ่อดักตะกอนจำนวน 2 บ่อ บ่อที่ 1 ทางด้านทิศใต้ของพื้นที่โครงการ เพื่อใช้สำหรับกักเก็บน้ำฝน ที่ไหลมาจากบริเวณพื้นที่เก็บกองเปลือกดิน โดยความจุในการใช้งาน 1,920 ลูกบาศก์เมตร บ่อที่ 2 ทางด้านทิศ ตะวันตกเฉียงใต้ของพื้นที่โครงการ เพื่อใช้สำหรับกักเก็บน้ำฝนที่ไหลมาจากบริเวณพื้นที่ทำเหมือง โดยความจุในการใช้งาน 25,600 ลูกบาศก์เมตร ดังภาพที่ 3.33 และภาพที่ 3.34

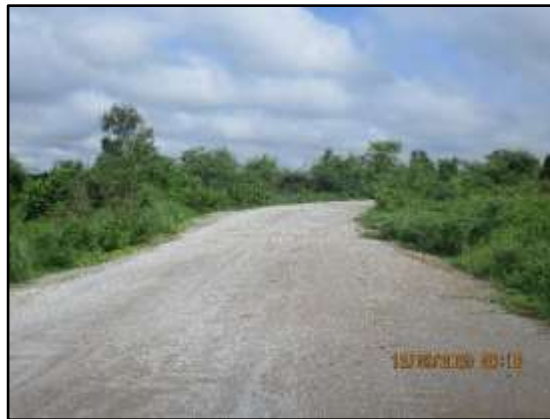
ภาพที่ 3.35 เส้นทางขนส่งแร่ของโครงการ

โครงการได้ดำเนินการติดตามตรวจสอบเส้นทางขนส่งแร่ในช่วงถนนลาลองอย่างสม่ำเสมอเดือนละ 1 ครั้ง หรือทันที ที่มีการร้องเรียน โดยหากบริเวณใดเกิดการชำรุดเสียหายจะดำเนินการปรับปรุงซ่อมแซมให้อยู่ในสภาพที่สามารถใช้งานได้ดีอยู่เสมอ เพื่อให้เกิดความปลอดภัยต่อประชาชนที่ร่วมใช้เส้นทางอย่างเต็มประสิทธิภาพ โดยระหว่างเดือนมกราคม-มิถุนายน 2568 เส้นทางลำเลียงของโครงการอยู่ในสภาพที่ดี ไม่ส่งผลกระทบต่อผู้ใช้เส้นทางหรือมีฝุ่นละอองจากการจราจรแต่อย่างใด แสดงดังภาพที่ 3.35

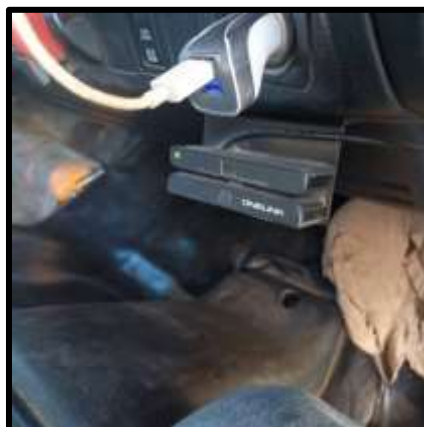
ภาพที่ 3.37 เครื่อง GPS ติดตามรถบรรทุกของโครงการ

โครงการได้กำหนดให้รถบรรทุกแร่ติดสติ๊กเกอร์ที่รถบรรทุก เพื่อแสดงว่าเป็นรถขนส่งแร่จากโครงการ ประชาชนตามเส้นทางขนส่งแร่ที่ได้รับความเดือดร้อนจะได้รับแจ้งโครงการให้ทราบและหาทางแก้ไขทันที โดยทำการตรวจสอบอย่างสม่ำเสมอเดือนละ 1 ครั้ง โดยระหว่างเดือนมกราคม-มิถุนายน 2568 ได้ตรวจสอบพบว่าการติดเครื่อง GPS ติดตามรถบรรทุกครบทุกคัน และยังไม่มีการร้องเรียนว่าประชาชนได้รับความเดือดร้อนจากรถขนส่งแร่ของโครงการ หากมีการร้องเรียนจะดำเนินการแก้ไขทันที ดังภาพที่ 3.37
