รายงานแผนและผลการดำเนินงานด้านการฟื้นฟูพื้นที่ทำเหมือง

ห้างหุ้นส่วนจำกัด โชคศิลาสระบุรี

รายงานแผนและผลการดำเนินงาน ด้านการฟื้นฟูพื้นที่ทำเหมือง

โครงการเหมืองแร่หินอุตสาหกรรมชนิดหินปูน (เพื่อทำปูนขาว)
และดินอุตสาหกรรมชนิดดินซีเมนต์ ของห้างหุ้นส่วนจำกัด โชคศิลาสระบุรี
ประธานบริษัท 33347/16089
ตั้งอยู่ที่ หมู่ที่ 2 ตำบลท่าตูม อำเภอแก่งคอย จังหวัดสระบุรี

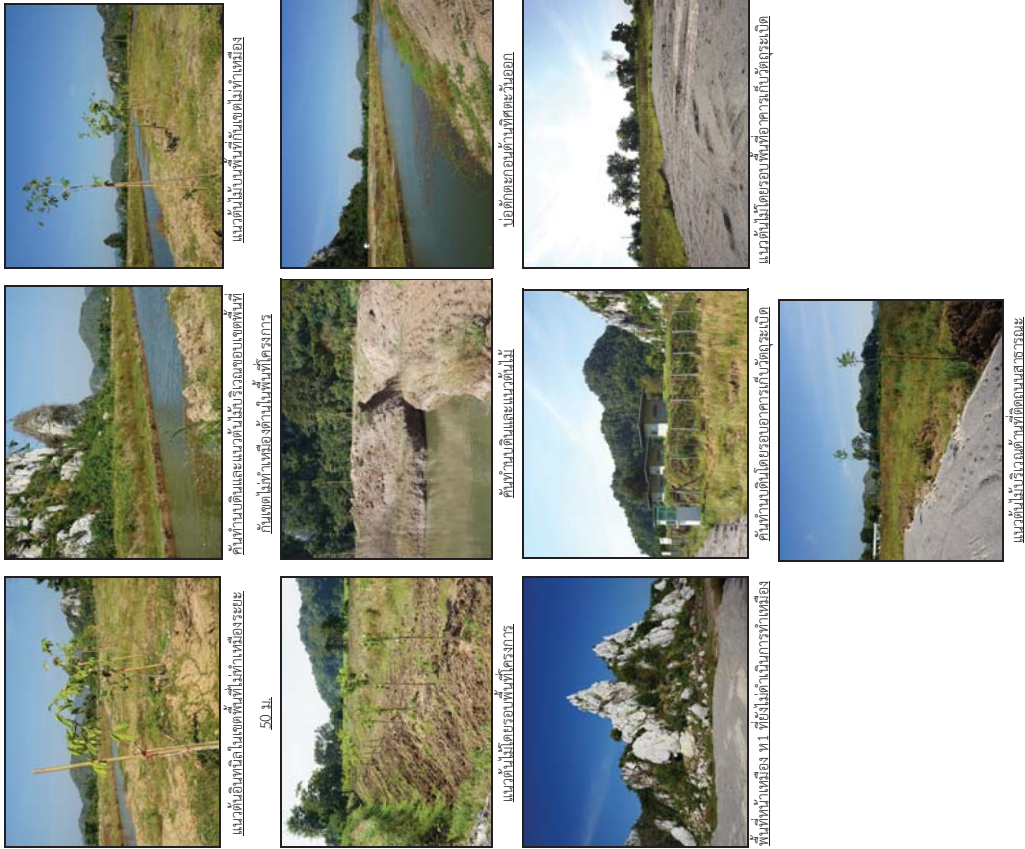
การฟื้นฟูพื้นที่ภัยในเขตประเทานับตร ปี 2557-2558

โครงการได้รับอนุญาตประทานบัตร เมื่อวันที่ 4 กันยายน 2557 ถึงวันที่ 3 กันยายน 2567 ในช่วงปี 2557-2558 นั้นโครงการยังไม่มีกิจกรรมการทำเหมืองแต่ได้มีการเตรียมการโดยจัดสร้างคันกันดินและปลูกต้นไม้โดยรอบเขตประทานบัตร ซึ่งโครงการได้เริ่มกิจกรรมในการทำเหมืองเมื่อปี 2559 ดังนั้น เพื่อให้อายุประทานบัตรสอดคล้องกับระยะเวลาตามแผนการฟื้นฟู จึงกำหนดช่วงเวลาการฟื้นฟูเป็นช่วงที่ 1 (ปีที่ 1-3 : พ.ศ.2558-2560) ตามแผนการฟื้นฟูสภาพเหมืองในช่วงที่ 1 (ปีที่ 1-3 : พ.ศ.2558-2560) ตามที่เสนอไว้ในรายงานการประเมินผลกระทบสิ่งแวดล้อม กำหนดให้ดำเนินการฟื้นฟูโดยปลูกต้นไม้โดยรอบพื้นที่เว้นการทำเหมืองร่วมกับการทำเหมืองบริเวณ “ห1” และ “ห2” ตั้งแต่ปีแรกถึงปีที่ 3 ที่ระดับความสูงประมาณ 50-20 ม.(รทก.) โดยในช่วงนี้จะทำการฟื้นฟูในพื้นที่ที่ไม่มีกิจกรรมการทำเหมือง (บริเวณพื้นที่เว้นการทำเหมือง) และพื้นที่เปิดหน้าเหมืองบริเวณพื้นที่ทางตอนกลางค่อนไปทางทิศตะวันออกจนถึงทิศตะวันออกเฉียงใต้ ทำการปรับสภาพพื้นที่บริเวณที่เปิดทำการฟื้นฟูให้มีลักษณะที่ปลอดภัยและง่ายต่อการทำเหมืองในวงต่อไป รวมทั้งปลูกต้นไม้บริเวณพื้นที่เกี่ยวเนื่องการทำเหมือง และทางสาธารณประโยชน์ทางด้านทิศตะวันออก และบริเวณพื้นที่ผ่านการทำเหมืองรวมทั้งพื้นที่ประมาณ 26.3 ไร่ โดยปลูกหญ้าแฝกเพื่อเสริมความแข็งแรง การเลือกพันธุ์ไม้พิจารณาจากพันธุ์ไม้ที่ปลูกอยู่เดิม ร่วมกับไม้ท้องถิ่นที่พบจากการสำรวจในพื้นที่โครงการ

- 1) การฟื้นฟูภายในเขตประทานบัตร ดำเนินการจัดสร้างคันกันดินและปลูกต้นไม้เสริมบริเวณแนวคันดินทำเหมืองระยะ 10 ม. โดยรอบพื้นที่โครงการ และพื้นที่เว้นเขตไม่ทำเหมืองด้านทิศตะวันออกติดกับทางสาธารณประโยชน์ โดยปลูกต้นสะเดา และอินทนิล
- 2) การฟื้นฟูพื้นที่กิจกรรมเกี่ยวเนื่องภายนอกเขตประทานบัตร บริเวณพื้นที่กรรมสิทธิ์ของห้างฯ ซึ่งอยู่ทางทิศตะวันออกติดกับพื้นที่โครงการ ถูกสร้างให้เป็นพื้นที่กักเก็บวัสดุระเบิดของโครงการ โดยโครงการดำเนินการฟื้นฟูโดยการปลูกต้นไม้ล้อมรอบอาคารเก็บวัสดุระเบิด และขอบบริเวณด้านทิศถนนสาธารณะด้านทิศตะวันออก โดยทำการปลูกต้นสะเดา

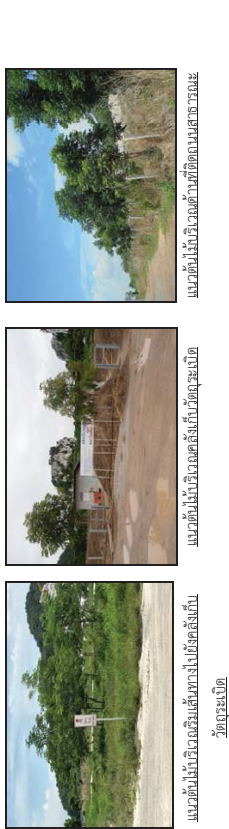
แนวต้นไม้บริเวณด้านที่ติดถนนสาธารณะ

แนวต้นไม้บริเวณเส้นทางเข้าวัดดงลิ้น
วัดตะบิต

แนวต้นไม้บริเวณดงลิ้นวัดตะบิต

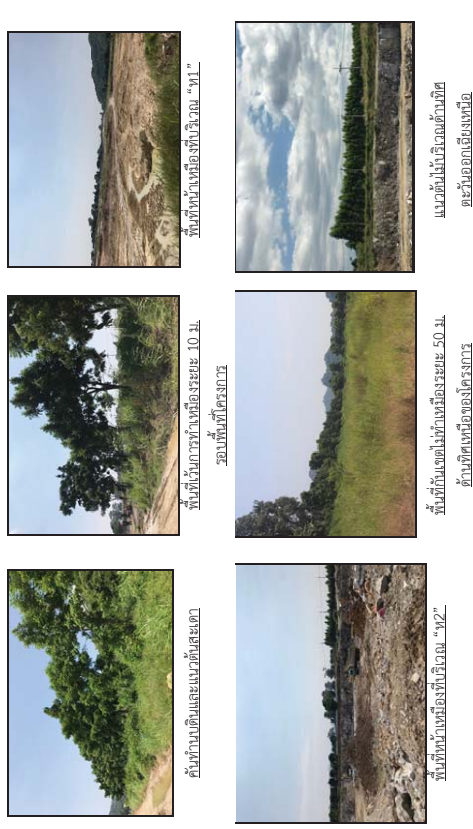
การฟื้นฟูภายในเขตประทุนบัตร ปี 2562

คันทางดินและแนวเขตตะดา

พื้นที่บริเวณทำเหมืองระยะ 10 ม.

แนวต้นไม้บริเวณด้านทิศตะวันออกของเหมือง

- 1) การฟื้นฟูภายในเขตประทุนบัตร ดุแลรักษาดินไม้ที่ได้ทำการปลูกไว้ในช่วงปีที่ผ่านมาบริเวณแนวเวนทำการทำเหมืองระยะ 10 ม.โดยรอบพื้นที่โครงการ และพื้นที่แนวเขตไม่ทำเหมืองด้านทิศตะวันออกติดกับทางสาธารณะประโยชน์ เป็นพื้นที่ขนาด 27.3 ไร่ โดยทำการรดน้ำต้นไม้เป็นประจำให้มีการเจริญเติบโตที่ดีอยู่เสมอ
- 2) การฟื้นฟูพื้นที่กิจกรรมเกี่ยวเนื่องภายนอกเขตประทุนบัตร ดำเนินการดูแลรักษาดินไม้ที่ได้ทำการปลูกไว้ในช่วงปีที่ผ่านมาบริเวณพื้นที่กรรมสิทธิ์ของทางฯ ซึ่งอยู่ทางทิศตะวันออกติดกับพื้นที่โครงการ โดยดูแลและรักษาดินไม้บริเวณคันทางดินโดยรอบอาคารเก็บวัตถุดิบ และโดยรอบพื้นที่ด้านที่ติดถนนสาธารณะด้านทิศตะวันออก โดยทำการรดน้ำต้นไม้เป็นประจำให้มีการเจริญเติบโตอยู่เสมอ

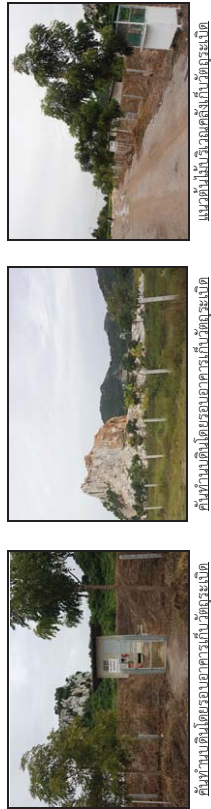
การฟื้นฟูพื้นที่ภายในเขตประทุนบัตร ปี 2560 (ต่อ)

คันทางดินโดยรอบอาคารเก็บวัตถุดิบ

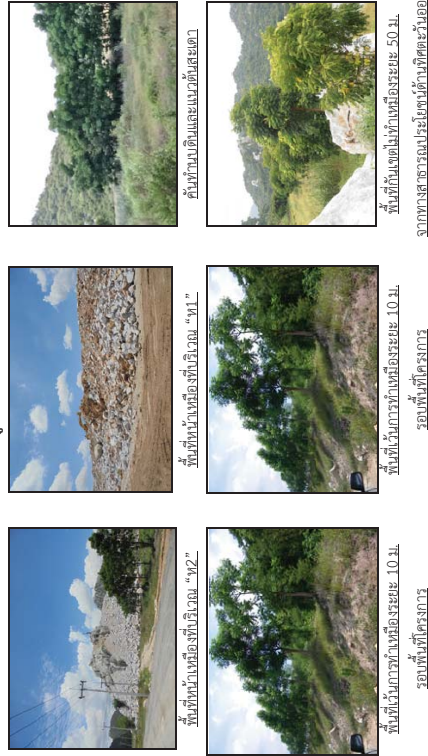
การฟื้นฟูภายในเขตประทุนบัตร ปี 2561

พื้นที่หน้าเหมือง “ห2”

พื้นที่หน้าเหมือง “ห1”

- 1) การฟื้นฟูภายในเขตประทุนบัตร ดุแลรักษาดินไม้ที่ได้ทำการปลูกไว้ในช่วงปีที่ผ่านมาบริเวณแนวเวนทำการทำเหมืองระยะ 10 ม.โดยรอบพื้นที่โครงการ และพื้นที่แนวเขตไม่ทำเหมืองด้านทิศตะวันออกติดกับทางสาธารณะประโยชน์ เป็นพื้นที่ขนาด 27.3 ไร่ โดยทำการรดน้ำต้นไม้เป็นประจำให้มีการเจริญเติบโตที่ดีอยู่เสมอ
- 2) การฟื้นฟูพื้นที่กิจกรรมเกี่ยวเนื่องภายนอกเขตประทุนบัตร ดำเนินการดูแลรักษาดินไม้ที่ได้ทำการปลูกไว้ในช่วงปีที่ผ่านมาบริเวณพื้นที่กรรมสิทธิ์ของทางฯ ซึ่งอยู่ทางทิศตะวันออกติดกับพื้นที่โครงการ โดยดูแลและรักษาดินไม้บริเวณคันทางดินโดยรอบอาคารเก็บวัตถุดิบ และโดยรอบพื้นที่ด้านที่ติดถนนสาธารณะด้านทิศตะวันออก โดยทำการรดน้ำต้นไม้เป็นประจำให้มีการเจริญเติบโตอยู่เสมอ

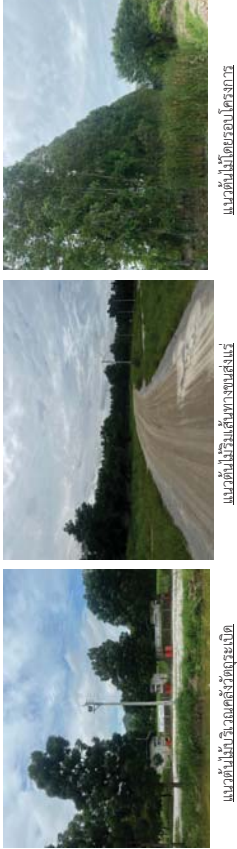
แนวต้นไม้บริเวณคันลัดวัดดงเบิด

แนวต้นไม้ริมเส้นทางส่งแร่

1) การฟื้นฟูภายในเขตประทานบัตร ดำเนินการปลูกต้นไม้เพิ่มเติมทางด้านทิศเหนือของพื้นที่โครงการ บนคันทางดิน จำนวน 120 ต้น คือ ต้นยูคาลิปตัส และดูแลรักษาแนวต้นไม้เดิมที่ปลูกในช่วงที่ผ่านมา บริเวณแนวถนนทางทำเหมืองระยะ 10 ม. ทางด้านทิศใต้ ทิศตะวันตกของพื้นที่โครงการ และบริเวณแนวถนนทางทำเหมืองระยะ 50 ม. ทางด้านทิศตะวันออก โดยโครงการจะดำเนินการดำนน้ำต้นไม้เป็นประจำให้มีการ

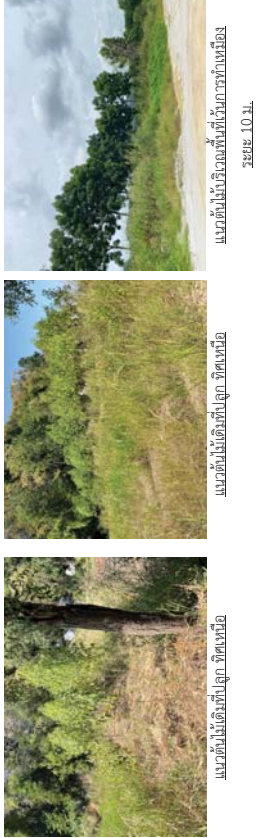
การฟื้นฟูภายในเขตประทานบัตร

แนวต้นไม้เดิมที่ปลูก ทิศเหนือ

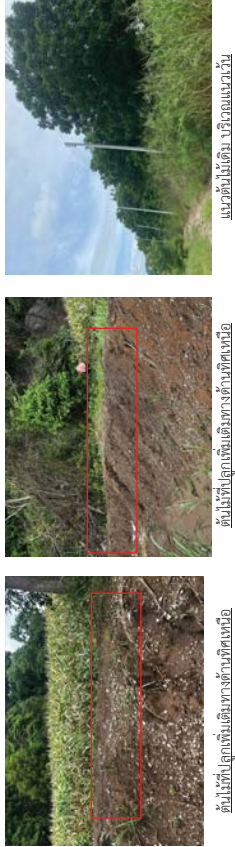
การฟื้นฟูในเขตประทานบัตร ปี 2566

ต้นไม้ที่ปลูกขึ้นใหม่ทางด้านทิศเหนือ

แนวต้นไม้เดิม บริเวณแนวรั้ว
การฟื้นฟูในระยะ 50 ม.

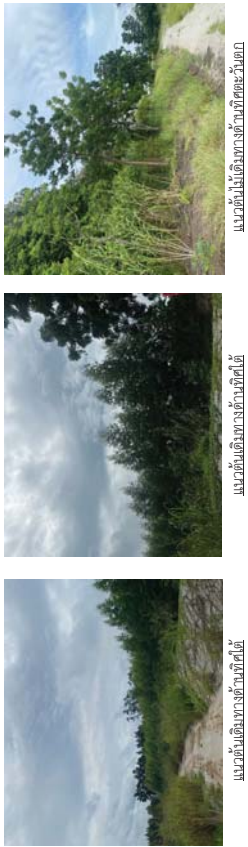
แนวต้นไม้เดิมทางด้านทิศใต้

แนวต้นไม้เดิมทางด้านทิศตะวันตก

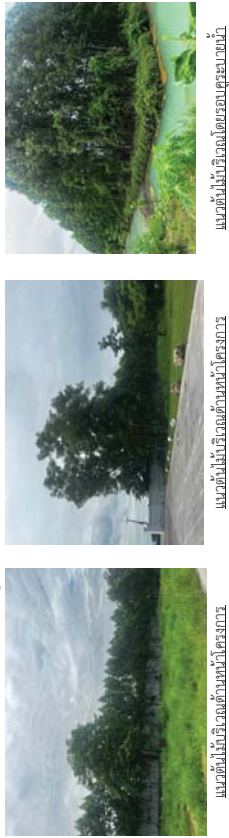
การฟื้นฟูพื้นที่กิจกรรมเกี่ยวเนื่องภายนอกเขตประทานบัตร ปี 2566

แนวต้นไม้บริเวณด้านหน้าโครงการ

2) การฟื้นฟูพื้นที่กิจกรรมเกี่ยวเนื่องภายนอกเขตประทานบัตร ดำเนินการดูแลรักษาดินไม้ที่ปลูกไว้ในช่วงที่ผ่านมา บริเวณพื้นที่กรรมสิทธิ์ของทางฯ ซึ่งอยู่ทางทิศตะวันออกติดกับพื้นที่โครงการ โดยดูแลและรักษาดินไม้บริเวณคันทำนบดินโดยรอบอาคารเก็บวัตถุดิบด้านที่ติดถนนสาธารณะ ด้านทิศตะวันออก ดินไม้บริเวณริมเส้นทางขนส่งแร่ ดูแลต้นไม้เดิมบริเวณหน้าสำนักงาน และแนวต้นไม้โดยรอบคูระบายน้ำของโครงการ โดยทำการดำนต้นไม้เป็นประจำให้มีการเจริญเติบโตที่ดีอยู่เสมอ หากพบว่าต้นไม้ตายลงจะทำการปลูกเสริมซ่อมแซม
