บทที่ 2

ผลการปฏิบัติตามมาตรการป้องกัน
และแก้ไขผลกระทบสิ่งแวดล้อม

โครงการเหมืองแร่หินอุตสาหกรรมชนิดหินปูน เพื่ออุตสาหกรรมปูนซีเมนต์ สำหรับแปลงคำขอประทานบัตรที่ 12/2556 ร่วมแผนผังโครงการทำเหมืองเดียวกันกับคำขอประทานบัตรที่ 13/2556, คำขอประทานบัตรที่ 14/2556, คำขอประทานบัตรที่ 15/2556, คำขอประทานบัตรที่ 16/2556 และคำขอประทานบัตรที่ 17/2556 และประทานบัตรที่ 27340/14390 ประทานบัตรที่ 27341/14391 และประทานบัตรที่ 27348/14392 ของบริษัท ทีพีโอ โพลีน จำกัด (มหาชน) ระหว่างเดือนมกราคม-มิถุนายน พ.ศ. 2568

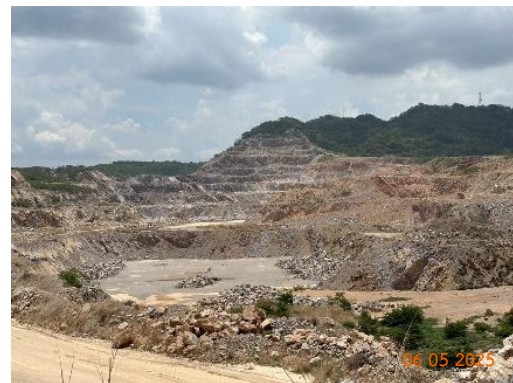
รูปที่ 2-4 สภาพปัจจุบันของพื้นที่การทำเหมืองแร่หินปูน

1. ทรัพยากรสิ่งแวดล้อม ทางกายภาพ 1.1 ลักษณะภูมิประเทศ	1. ให้กำหนดตำแหน่งและขอบเขตพื้นที่กิจกรรมต่างๆ ที่เกี่ยวข้องกับการทำเหมืองของโครงการให้ชัดเจน และให้เป็นไปตามแผนผังโครงการทำเหมืองของโครงการอย่างเคร่งครัด	- โครงการได้ดำเนินการทำเหมืองตามแผนผังโครงการที่กำหนดขอบเขตไว้ในแต่ละช่วงเวลาอย่างเคร่งครัด	-	รูปที่ 2-3 ถึงรูปที่ 2-4 และภาคผนวก ก-4

1.1 ลักษณะภูมิประเทศ (ต่อ)	8. ให้เปิดหน้าเหมืองในลักษณะขั้นบันได (Benching Method) โดยออกแบบให้ขนาดความสูงขั้นบันไดไม่เกิน 15 เมตร ความกว้างของขั้นบันไดไม่ต่ำกว่า 15 เมตร และควบคุมให้ความลาดเอียงรวม (Overall pit slope) ไม่เกิน 45 องศา พร้อมทั้งตรวจสอบเสถียรภาพของหน้าเหมืองให้อยู่ในสภาพที่ปลอดภัย	- โครงการได้ดำเนินการเปิดหน้าเหมืองตามแผนผังโครงการกำหนดอย่างเคร่งครัด โดยมีการทำเหมืองแบบขั้นบันได มีความสูงแต่ละขั้นไม่เกิน 15 ม. มีความกว้างไม่ต่ำกว่า 15 เมตร และควบคุมให้ความลาดเอียงรวมของหน้าเหมืองไม่เกิน 45 องศา	-	รูปที่ 2-4 และรูปที่ 2-25

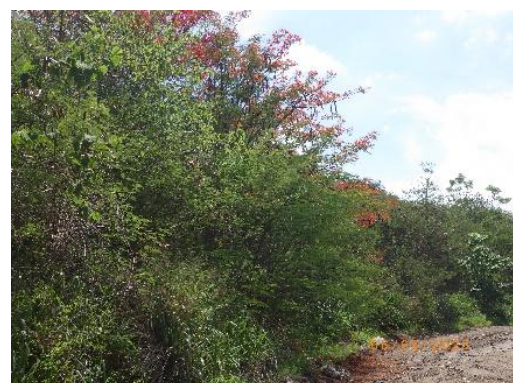
รูปที่ 2-6 การปลูกต้นไม้ทรงสูงตามแนวเส้นทางขนส่งแร่ บริเวณพื้นที่โครงการ

1.2 คุณภาพอากาศ - บริเวณพื้นที่ทำเหมือง	1. ปลูกต้นไม้โตเร็วทรงสูงหนาแน่นที่บดกั้นทิศทางลมและเสียง ตามความเหมาะสมของสภาพพื้นที่ ตามแนวเส้นทางลำเลียงแร่ และปลูกเสริมบริเวณพื้นที่ว่าง พร้อมทั้งดูแลรักษาให้เจริญเติบโตอยู่เสมอ	- โครงการปลูกต้นไม้โตเร็วทรงสูงหนาแน่นที่บดกั้นทิศทางลมและเสียงตามความเหมาะสมของสภาพพื้นที่ ตามแนวเส้นทางขนส่งแร่ และปลูกเสริมบริเวณพื้นที่ว่าง พร้อมทั้งดูแลรักษา ให้เจริญเติบโตอยู่เสมอ	-	รูปที่ 2-6

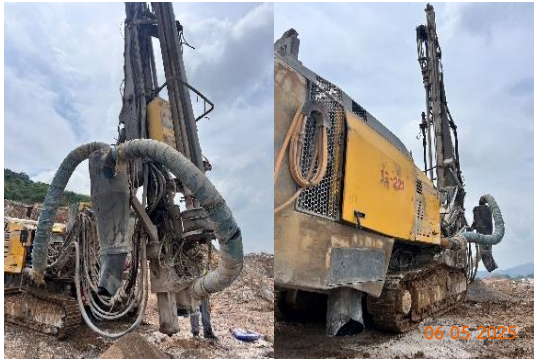
รูปที่ 2-7 เครื่องเจาะระเบิดที่มีระบบ Cyclone และถุงกรอง

2. การเจาะรูระเบิดจะต้องติดตั้งเครื่องมืออุดฝุ่นที่บริเวณหัวเจาะ พร้อมทั้งมีถังพักฝุ่นเพื่อป้องกันการฟุ้งกระจายของฝุ่นละอองในบรรยากาศและกำหนดให้ระเบิดหน้าเหมืองไม่เกินวันละ 1 ครั้ง	- โครงการใช้เครื่องมือในการเจาะระเบิดและย่อยหินชนิดที่มีอุปกรณ์ควบคุมฝุ่นด้วยระบบ Cyclone เพื่อป้องกันการฟุ้งกระจายของฝุ่นละอองขณะทำการเจาะ	-	รูปที่ 2-7

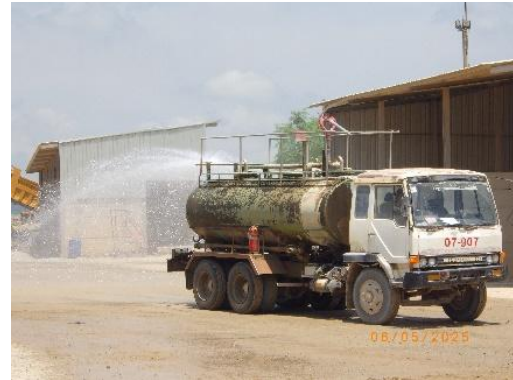
รูปที่ 2-8 การฉีดพรมน้ำ บริเวณพื้นที่โครงการ

4. ให้ฉีดพรมน้ำบริเวณที่มีการขนถ่ายแร่ทั้งหน้าเหมือง และบริเวณเส้นทางลำเลียงแร่ ให้เปียกอยู่เสมอ เพื่อลดการฟุ้งกระจายของฝุ่นละออง	- โครงการจัดให้มีการฉีดพรมน้ำบนเส้นทางขนส่งแร่ ช่วงที่เป็นถนนบดอัดแน่นเป็นประจำ ประมาณวันละ 3-4 ครั้ง	-	รูปที่ 2-8

- บริเวณพื้นที่ทำเหมือง (ต่อ)	5. มีระบบสปรย์น้ำ หรือใช้การฉีดพรมน้ำบริเวณลานเก็บกองหินที่คัดขนาดแล้ว และตามเส้นทางลำเลียงแร่ ในขณะที่เครื่องจักรกลและยานพาหนะทำงานอยู่ เพื่อป้องกันการฟุ้งกระจายของฝุ่น พร้อมทั้งทำความสะอาดหรือเก็บกวาดฝุ่น บริเวณเส้นทางลำเลียงแร่ อย่างสม่ำเสมอ เพื่อนำฝุ่นที่ตกสะสมกลับไปใช้ในการผลิตปูนซีเมนต์	- มีการฉีดพรมน้ำบริเวณลานเก็บกองหินที่คัดขนาดแล้วและตามเส้นทางขนส่งลำเลียงหิน ในขณะที่เครื่องจักรกล และยานพาหนะทำงานอยู่ เพื่อป้องกันการฟุ้งกระจายของฝุ่น พร้อมทั้งทำความสะอาดหรือเก็บกวาดฝุ่น บริเวณเส้นทางลำเลียงขนส่งหิน อย่างสม่ำเสมอ เพื่อนำฝุ่นที่ตกสะสมกลับไปใช้ในการผลิตปูนซีเมนต์	-	รูปที่ 2-8

5. ให้ฉีดพรมน้ำบริเวณที่มีการขนถ่ายแร่บริเวณโรงย่อยหิน และบริเวณเส้นทางลำเลียงแร่ ให้เปียกอยู่เสมอ เพื่อลดการฟุ้งกระจายของฝุ่นละออง	- โครงการมีการฉีดพรมน้ำบริเวณที่มีการขนถ่ายแร่บริเวณโรงย่อยหิน และบริเวณเส้นทางลำเลียงแร่ ให้เปียกอยู่เสมอ เพื่อลดการฟุ้งกระจายของฝุ่นละออง	-	รูปที่ 2-8

6. มีระบบสเปรย์น้ำ หรือใช้การฉีดพรมน้ำบริเวณลานเก็บกองหินที่คัดขนาดแล้ว พร้อมทั้งทำความสะอาดหรือเก็บกวาดฝุ่น บริเวณพื้นของโรงย่อยหิน และลานเก็บกองหินอย่างสม่ำเสมอ เพื่อนำฝุ่นที่ตกสะสมกลับไปใช้ในการผลิตปูนซีเมนต์	- จัดให้มีระบบสเปรย์น้ำ หรือใช้การฉีดพรมน้ำบริเวณลานเก็บกองหินที่คัดขนาดแล้ว และตามเส้นทางขนส่งลำเลียงหิน พร้อมทั้งทำความสะอาดหรือเก็บกวาดฝุ่น บริเวณพื้นของโรงย่อยหิน และลานเก็บกองหินอย่างสม่ำเสมอ เพื่อนำฝุ่นที่ตกสะสมกลับไปใช้ในการผลิตปูนซีเมนต์	-	รูปที่ 2-8

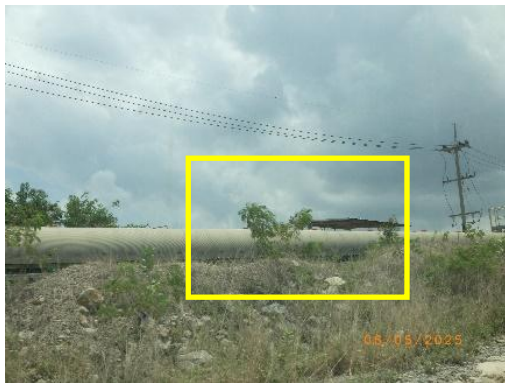
รูปที่ 2-9 โรงย่อยหินแบบ Semi Mobile Crusher

- บริเวณโรงย่อยหิน	1. ให้ดูแลโรงย่อยหินแบบ Semi Mobile Crusher ในแปลงคำขอประทานบัตรที่ 12/2556, ดูแลเครื่องสเปรย์ละอองน้ำบริเวณปากเครื่องย่อย และหลังคาคลุมสายพานลำเลียงความยาวกว่า 2 กิโลเมตร ให้อยู่ในสภาพดีและใช้งานได้ดียู่เสมอ	- โครงการมีดูแลโรงย่อยหินแบบ Semi Mobile Crusher ในแปลงคำขอประทานบัตรที่ 12/2556, รวมถึงการดูแลเครื่องสเปรย์ละอองน้ำบริเวณปากเครื่องย่อย และหลังคาคลุมสายพานลำเลียงความยาวกว่า 2 กิโลเมตร ให้อยู่ในสภาพดีและใช้งานได้ดียู่เสมอ	-	รูปที่ 2-9

2. ดูแลบำรุงรักษาอาคารและอุปกรณ์ ตลอดจนระบบป้องกันผลกระทบสิ่งแวดล้อมตลอดระยะเวลาทำงานอย่างเข้มงวด	- โครงการมีการดูแลบำรุงรักษาอาคาร และอุปกรณ์ ตลอดจนระบบป้องกันฝุ่นและสิ่งแวดล้อม ให้สามารถใช้การได้อย่างมีประสิทธิภาพสูงสุดสม่ำเสมอ และใช้อุปกรณ์และระบบป้องกันผลกระทบสิ่งแวดล้อมตลอดระยะเวลาทำงาน	-	รูปที่ 2-9 ถึงรูปที่ 2-11 และภาคผนวก ก-5

- บริเวณโรงย่อยหิน (ต่อ)	7. ผู้ประกอบกิจการ จะต้องเอาใจใส่ดูแลบำรุงรักษาอาคาร และอุปกรณ์ ตลอดจนระบบป้องกันผลกระทบสิ่งแวดล้อมให้สามารถใช้งานได้อย่างมีประสิทธิภาพสูงสุดอยู่อย่างสม่ำเสมอ และใช้อุปกรณ์และระบบป้องกันผลกระทบสิ่งแวดล้อมตลอดระยะเวลาทำงานอย่างเข้มงวด เพื่อให้การประกอบกิจการโรงย่อยหินไม่ปล่อยฝุ่นละอองเกินมาตรฐาน ตามประกาศกระทรวงวิทยาศาสตร์ เทคโนโลยีและสิ่งแวดล้อม เรื่องกำหนดมาตรฐานควบคุมการปล่อยฝุ่นละอองจากโรงโม่บดหรือย่อยหิน ลงวันที่ 20 ธันวาคม พ.ศ. 2539	- โครงการมีการดูแลบำรุงรักษาอาคาร และอุปกรณ์ ตลอดจนระบบป้องกันฝุ่นและสิ่งแวดล้อม ให้สามารถใช้งานได้อย่างมีประสิทธิภาพสูงสุดสม่ำเสมอ และใช้อุปกรณ์และระบบป้องกันผลกระทบสิ่งแวดล้อมตลอดระยะเวลาทำงาน	-	รูปที่ 2-9 ถึงรูปที่ 2-11

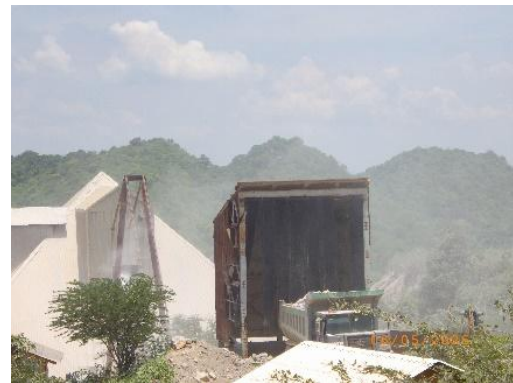
รูปที่ 2-10 เครื่องย่อยหินปูน (Limestone Crusher)

- บริเวณโรงย่อยหิน (ต่อ)	3. เครื่องย่อยหินปูน (Limestone Crusher) จะมีระบบกำจัดฝุ่นละอองจากการบดย่อยหินเป็นชนิดถุงกรอง (Bag Filter) โดยจะมีระบบลมดูดอากาศ ตั้งแต่การเริ่มเทหินลง และดูดฝุ่นจากบริเวณตัวเครื่องย่อย	- จัดให้มีเครื่องย่อยหินปูน (Limestone Crusher) จะมีระบบกำจัดฝุ่นละอองจากการบดย่อยหินเป็นชนิดถุงกรอง (Bag Filter) โดยจะมีระบบลมดูดอากาศ ตั้งแต่การเริ่มเทหินลง และดูดฝุ่นจากบริเวณตัวเครื่องย่อย	-	รูปที่ 2-10

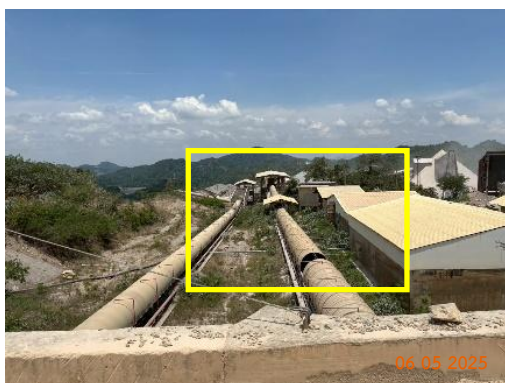
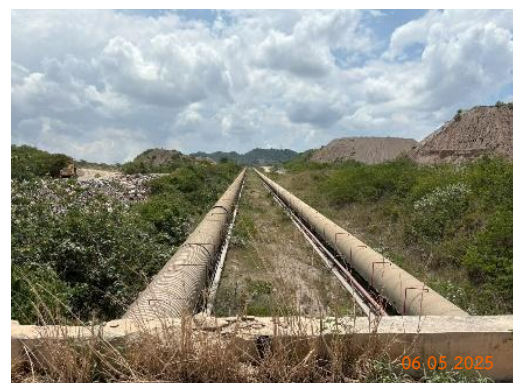
รูปที่ 2-11 ระบบ Bag Filter จุดถ่ายโอนต่างๆของสายพานลำเลียง

4. จัดให้มีมีระบบ Bag Filter ติดตั้งบริเวณจุดตกกระทบ จุดถ่ายโอนต่างๆ ของสายพานลำเลียง	- จัดให้มีระบบ Bag Filter ติดตั้งบริเวณจุดตกกระทบ จุดถ่ายโอนต่างๆ ของสายพานลำเลียง	-	รูปที่ 2-11

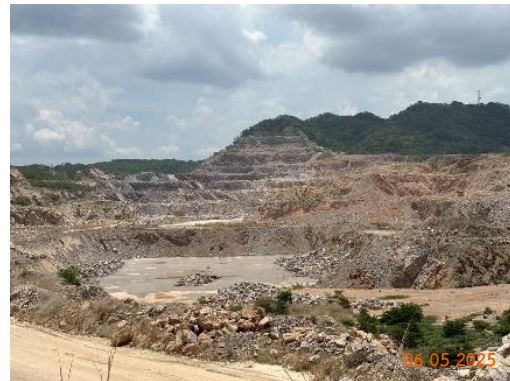
รูปที่ 2-25 ลักษณะการทำเหมืองแบบขั้นบันได

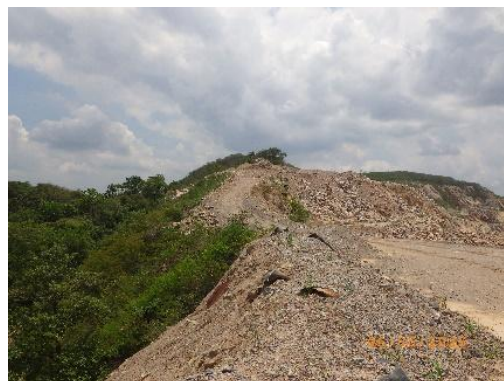
รูปที่ 2-28 เขตพื้นที่กันชน (Buffer zone)

2. บริเวณที่ไม่เกี่ยวข้องกับการทำเหมืองหรือกิจกรรมต่างๆ ของโครงการ ให้คงสภาพเดิมให้มากที่สุด เพื่อช่วยเป็นแนวป้องกันผลกระทบ (Buffer Zone) อีกทางหนึ่ง	- บริเวณแนวเขตที่เว้นไว้ให้ปลอดการทำเหมือง ทางโครงการให้คงสภาพเดิมมากที่สุด และได้ทำการปักป้ายเพื่อแสดงแนวเขตให้เห็นอย่างชัดเจน เพื่อช่วยเป็นแนวป้องกันผลกระทบ (Buffer Zone) อีกทางหนึ่ง	-	รูปที่ 2-28

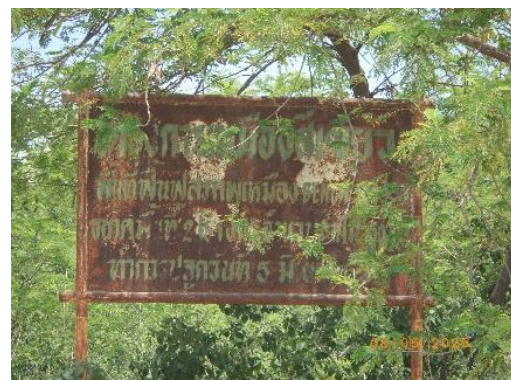
รูปที่ 2-41 การฟื้นฟูพื้นที่ที่ผ่านการทำเหมือง

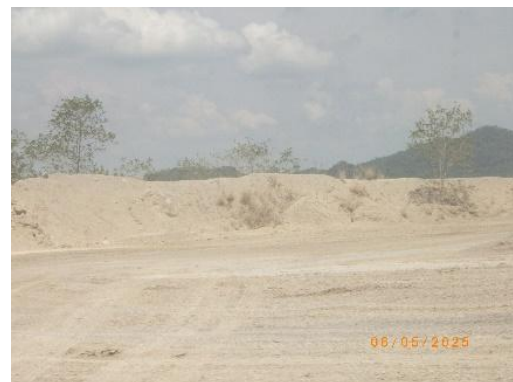
รูปที่ 2-47 การเก็บกวาดเศษหินและเศษดิน
พื้นที่บริเวณรอบบ่อเหมือง

3. ดำเนินการเก็บกวาดเศษหินและเศษดิน บริเวณด้านบนของหน้าระเบิดทุกครั้งก่อนการระเบิดหน้าเหมือง	- มีการเก็บกวาดเศษหินและเศษดิน บริเวณด้านบนของหน้าระเบิดทุกครั้งก่อนการระเบิดหน้าเหมือง	-	รูปที่ 2-47
