## บทที่ 2

### ผลการปฏิบัติตามมาตรการป้องกันและแก้ไขผลกระทบสิ่งแวดล้อม

#### 2.1 การปฏิบัติตามมาตรการป้องกันและแก้ไขผลกระทบสิ่งแวดล้อม

ตารางที่ 2.2-1 มาตรการป้องกันและแก้ไขผลกระทบสิ่งแวดล้อม โครงการ CONNER RATCHATHEWI (ระยะดำเนินการ)

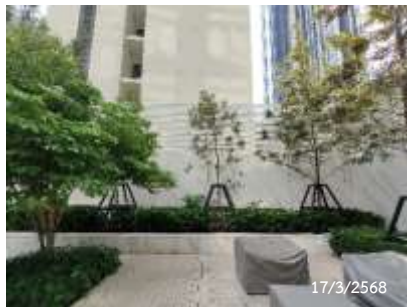
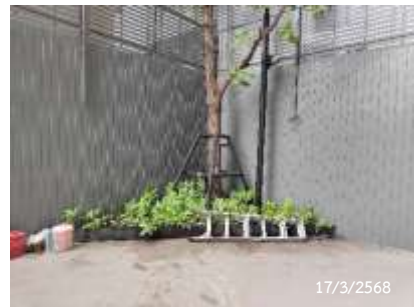
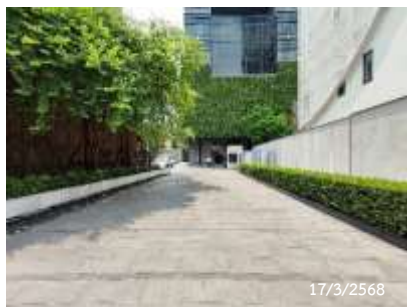
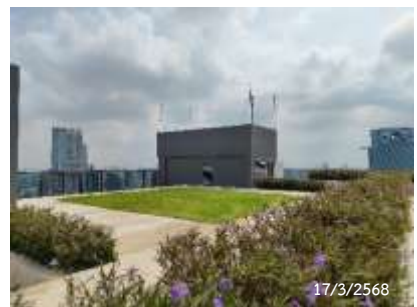
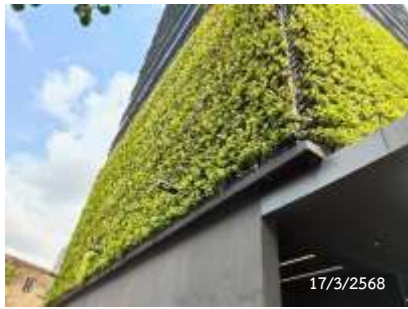
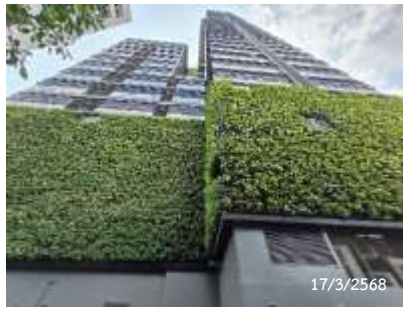
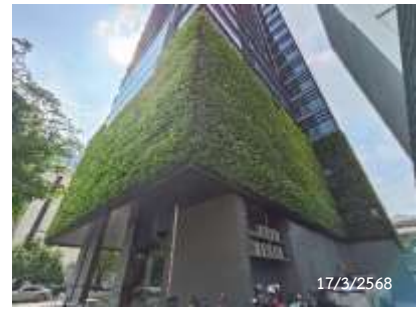
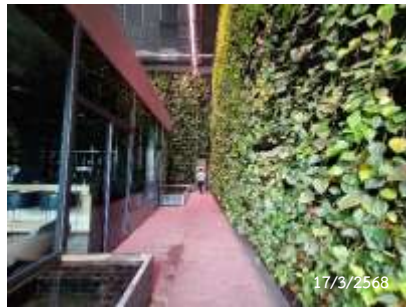
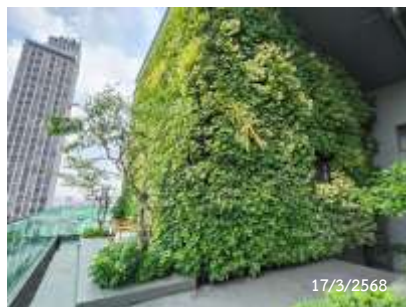
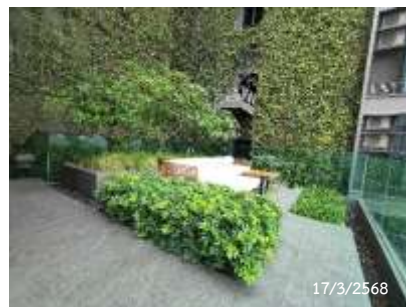
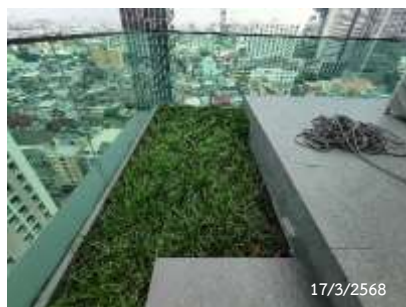
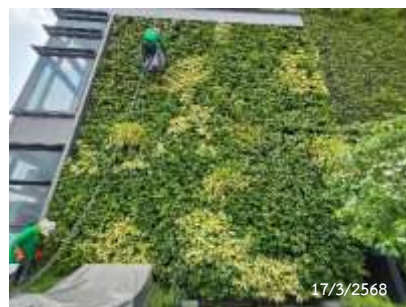
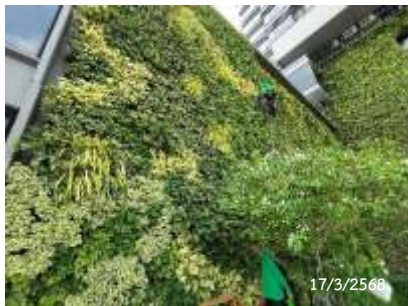
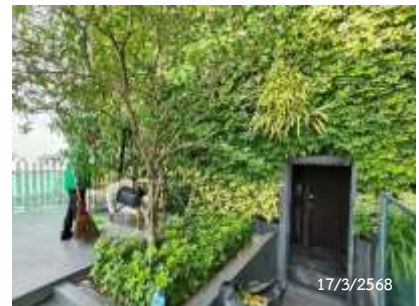
ภาพที่ 2.2-2 พื้นที่สีเขียว

1. ทรัพยากรสิ่งแวดล้อมทางกายภาพ					
1.1 ลักษณะภูมิประเทศและธรณีวิทยา	1. จัดให้มีพื้นที่สีเขียว เท่ากับ 1,140.90 ตร.ม. โดยอยู่บริเวณชั้นล่าง 785.40 ตร.ม. (พื้นที่ปลูกไม้ยืนต้น 444.15 ตร.ม. พื้นที่ปลูกไม้พุ่ม 166.50 ตร.ม. และพื้นที่สนามหญ้า 174.75 ตร.ม.) บริเวณชั้นที่ 7 เท่ากับ 14.60 ตร.ม. บริเวณชั้นที่ 12A เท่ากับ 48.75 ตร.ม. บริเวณ ชั้นที่ 15 เท่ากับ 31.30 ตร.ม. บริเวณชั้นที่ 17 เท่ากับ 22.55 ตร.ม. และบริเวณชั้นดาดฟ้าเท่ากับ 202.30 ตร.ม.	✓	- โครงการจัดให้มีพื้นที่สีเขียวบริเวณชั้นล่าง, ชั้น 5, ชั้น 12A, ชั้น 15, ชั้น 17 และชั้นดาดฟ้า พื้นที่รวมประมาณ 1,140.90 ตารางเมตร	ภาพที่ 2.2-2	-

1) คุณภาพอากาศ (ต่อ)	3. จัดให้มีพื้นที่สีเขียว เท่ากับ 1,140.90 ตร.ม. โดยอยู่บริเวณชั้นล่าง 785.40 ตร.ม. (พื้นที่ปลูกไม้ยืนต้น 444.15 ตร.ม. พื้นที่ปลูกไม้พุ่ม 166.50 ตร.ม. และพื้นที่สนามหญ้า 174.75 ตร.ม.) บริเวณชั้นที่ 7 เท่ากับ 14.60 ตร.ม. บริเวณชั้นที่ 12A เท่ากับ 48.75 ตร.ม. บริเวณ ชั้นที่ 15 เท่ากับ 31.30 ตร.ม. บริเวณชั้นที่ 17 เท่ากับ 22.55 ตร.ม. และบริเวณชั้นดาดฟ้าเท่ากับ 202.30 ตร.ม. เพื่อป้องกันไม่ให้เกิดฝุ่นละอองและช่วยดูดซับมลพิษที่เกิดจากรถยนต์ของโครงการ	✓ - โครงการจัดให้มีพื้นที่สีเขียวบริเวณชั้นล่าง, ชั้น 5, ชั้น 12A, ชั้น 15, ชั้น 17 และชั้นดาดฟ้า พื้นที่รวมประมาณ 1,140.90 ตารางเมตร เพื่อป้องกันไม่ให้เกิดฝุ่นละอองและช่วยดูดซับมลพิษที่เกิดจากรถยนต์ของโครงการ	ภาพที่ 2.2-2	-

4. จัดให้มีเจ้าหน้าที่ดูแลพื้นที่สีเขียวของโครงการให้สมบูรณ์อย่างสม่ำเสมอ รวมทั้งตรวจสอบการเจริญเติบโตของต้นไม้และต้นหญ้า หากพบว่าไม้เหี่ยวเฉาหรือตายให้บำรุงดูแลและปลูกซ่อมแซมเพิ่มเติมทันทีตลอดระยะเวลาดำเนินการ	✓ - โครงการมีการจัดจ้างบริษัทเอกชนให้ดูแลพื้นที่สีเขียวภายในโครงการทุกวัน เพื่อให้สมบูรณ์และสวยงามอยู่เสมอ หากพบว่าการตายจะดำเนินการปลูกทดแทนทันที	ภาพที่ 2.2-2	-

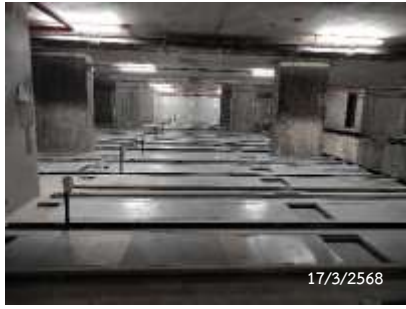
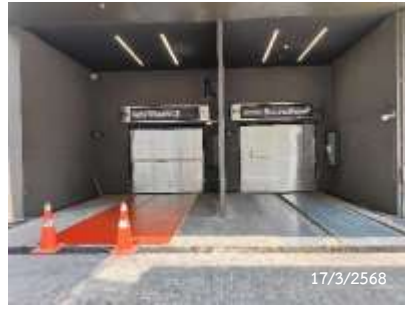
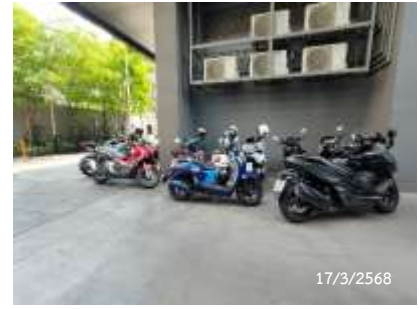
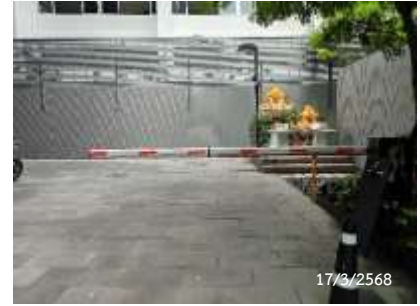
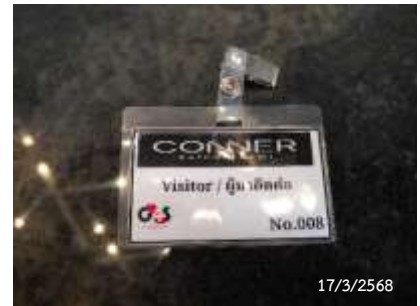
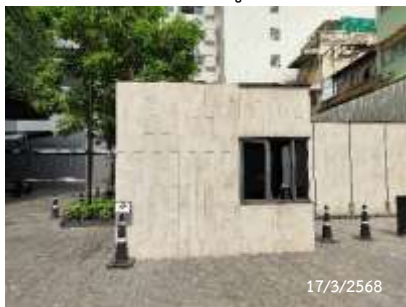
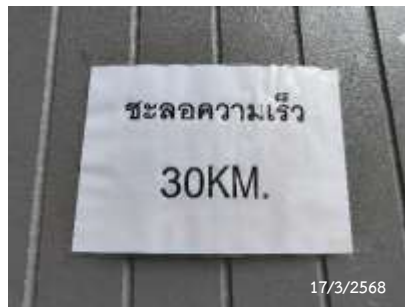
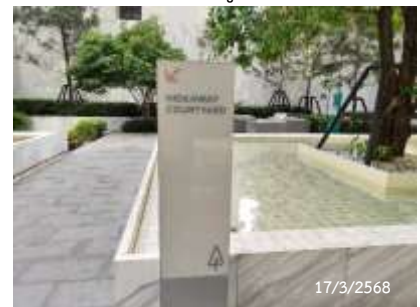
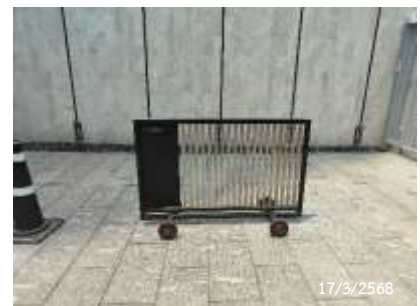
ภาพที่ 2.2-3 ระบบจราจรภายในโครงการ

1.2 คุณภาพอากาศ เสียง และการสั่นสะเทือน 1) คุณภาพอากาศ	1. กำหนดเป็นกฎระเบียบสำหรับผู้พักอาศัยในโครงการ ให้ขับขี้นยานพาหนะภายในโครงการด้วยความเร็วไม่เกิน 30 กม./ชม. และติดตั้งป้ายจำกัดความเร็ว คันชะลอความเร็วเพื่อชะลอความเร็วของรถ ไม่ให้เกิดการฟุ้งกระจายของฝุ่นบนผิวถนน	✓	- โครงการจัดให้มีการติดตั้งป้ายจำกัดความเร็ว และคันชะลอความเร็วภายในโครงการ เพื่อชะลอความเร็วของรถและไม่ให้เกิดการฟุ้งกระจายของฝุ่นบนผิวถนน	ภาพที่ 2.2-3	-

2) เสียง	1. จัดทำป้ายจำกัดความเร็วของรถยนต์ที่วิ่งภายในโครงการ เพื่อชะลอความเร็วรถและลดเสียงจากการจราจร	✓ - โครงการจัดให้มีการติดตั้งป้ายจำกัดความเร็ว เพื่อชะลอความเร็วรถและลดเสียงจากการจราจรภายในโครงการ	ภาพที่ 2.2-3	-

2. ติดตั้งป้ายจำกัดความเร็วรถที่วิ่งภายในพื้นที่โครงการไม่เกิน 30 กม./ชม.	✓ - โครงการจัดให้มีการติดตั้งป้ายจำกัดความเร็วภายในโครงการ	ภาพที่ 2.2-3	-

2. ติดตั้งป้ายจำกัดความเร็วที่วิ่งภายในพื้นที่โครงการไม่เกิน 30 กม./ชม. พร้อมทั้งจัดทำสัญญาณบนถนนภายในพื้นที่โครงการ	✓ - โครงการจัดให้มีการติดตั้งป้ายจำกัดความเร็ว และคันชะลอความเร็วภายในโครงการ	ภาพที่ 2.2-3	-

6. โครงการจัดที่จอดรถไว้ 232 คัน ซึ่งเป็นระบบที่จอดรถอัตโนมัติทั้งหมด และจัดที่จอดรถจักรยานยนต์ 6 คัน ได้แก่ - บริเวณชั้นใต้ดิน B3 ที่จอดรถอัตโนมัติ จำนวน 31 คัน - บริเวณชั้นใต้ดิน B2 ที่จอดรถอัตโนมัติ จำนวน 31 คัน - บริเวณชั้นใต้ดิน B1 ที่จอดรถอัตโนมัติ จำนวน 28 คัน - บริเวณชั้นที่ 1 ที่จอดรถจักรยานยนต์ จำนวน 6 คัน - บริเวณชั้นที่ 2.1 ที่จอดรถอัตโนมัติ จำนวน 34 คัน - บริเวณชั้นที่ 2.2 ที่จอดรถอัตโนมัติ จำนวน 36 คัน - บริเวณชั้นที่ 2.3 ที่จอดรถอัตโนมัติ จำนวน 36 คัน - บริเวณชั้นที่ 2.4 ที่จอดรถอัตโนมัติ จำนวน 36 คัน	✓ - โครงการจัดให้มีพื้นที่จอดรถในโครงการเป็นระบบที่จอดรถอัตโนมัติ สามารถจอดได้ 232 คัน และจัดให้มีพื้นที่จอดรถจักรยานยนต์อยู่บริเวณด้านหลังโครงการ	ภาพที่ 2.2-3	-

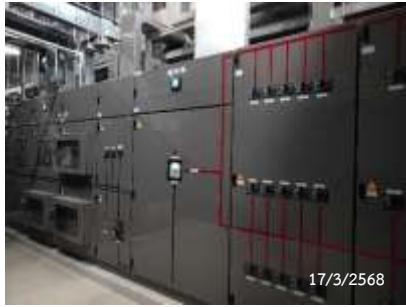
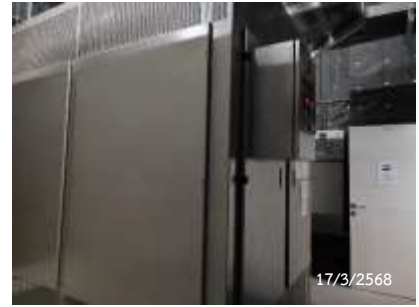
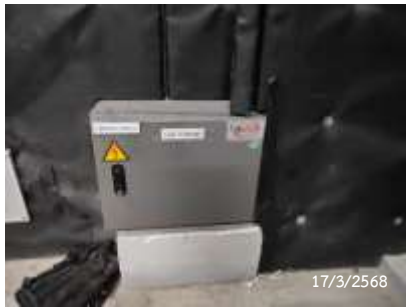
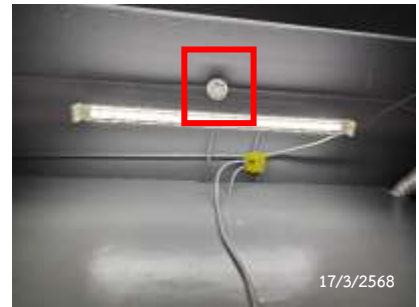
3. โครงการใช้อุปกรณ์ไฟฟ้าต่างๆ อย่างเหมาะสมและประหยัดพลังงานทั้งในพื้นที่ส่วนกลางและในห้องพัก รวมทั้งใช้หลอดไฟส่องสว่างแบบ LED ทั้งโครงการ	✓ - โครงการทำการเลือกใช้อุปกรณ์ไฟฟ้าต่างๆ เป็นแบบประหยัดพลังงาน รวมทั้งเลือกใช้หลอดไฟแบบ LED เพื่อประหยัดพลังงานในพื้นที่โครงการ	ภาพที่ 2.2-9	-

4. เลือกใช้อุปกรณ์ประหยัดไฟให้เกิดประโยชน์สูงสุด และประหยัดพลังงาน เช่น ใช้หลอด LED อุปกรณ์ไฟฟ้ารุ่นประหยัดไฟเบอร์ 5 บัลลัสต์ประหยัดไฟ เป็นต้น	✓ - โครงการทำการเลือกใช้อุปกรณ์ไฟฟ้าต่างๆ เป็นแบบประหยัดพลังงาน รวมทั้งเลือกใช้หลอดไฟแบบ LED เพื่อประหยัดพลังงานในพื้นที่โครงการ	ภาพที่ 2.2-9	-

5. มาตรการหม้อแปลงไฟฟ้า มีดังนี้ - จัดให้มีการตัดแต่งกิ่งไม้ที่อยู่ใกล้เคียง ไม่ให้มีส่วนไปย้งนักร้านหม้อแปลง - จัดให้มีพนักงานของโครงการคอยดูแลเฝ้าระวังกรณีมีสิ่งผิดปกติกับหม้อแปลงไฟฟ้าให้ประสานกับการไฟฟ้านครหลวง เพื่อเข้ามาแก้ไขโดยทันที - ติดป้ายเตือนแสดงข้อความ “อันตรายไฟฟ้าแรงสูง” และ “เฉพาะเจ้าหน้าที่ที่เกี่ยวข้องเท่านั้น” ให้เห็นชัดเจนคิดไว้ที่จุดติดตั้งหม้อแปลงไฟฟ้า - โครงการต้องปฏิบัติตามคำแนะนำของการไฟฟ้านครหลวงอย่างเคร่งครัด	✓ - โครงการจัดให้มีเจ้าหน้าที่คอยตรวจสอบบริเวณหม้อแปลงไฟฟ้าไม่ให้มีกิ่งไม้มาเกียดขวาง และทำการดูแลหม้อแปลงให้ทำงานได้อย่างมีประสิทธิภาพอยู่เสมอ พร้อมทั้งติดป้ายเตือนอันตรายบริเวณดังกล่าวอย่างชัดเจน กรณีมีสิ่งผิดปกติกับหม้อแปลงไฟฟ้าทางโครงการจะประสานกับการไฟฟ้านครหลวงเพื่อเข้ามาแก้ไขทันที	ภาพที่ 2.2-9 เอกสารแนบ 3	-

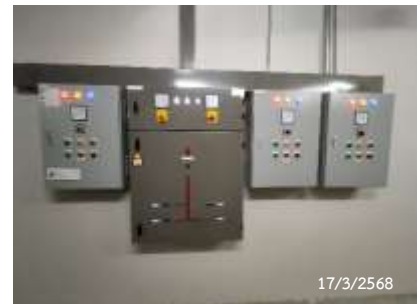
ภาพที่ 2.2-11 การระบายอากาศภายในโครงการ

2. ตรวจสอบอุปกรณ์เพื่อใช้ระบายอากาศ ให้สามารถทำงานได้อย่างเต็มประสิทธิภาพตลอดเวลา และตรวจสอบช่องเปิดต่างๆ ไม่ให้มีสิ่งกีดขวางการระบายอากาศ	✓	- โครงการจัดให้มีเจ้าหน้าที่ของโครงการตรวจสอบช่องระบายอากาศและระบบระบายอากาศ เดือนละ 1 ครั้ง เพื่อให้ระบายอากาศได้อย่างมีประสิทธิภาพ และไม่มีสิ่งกีดขวางการระบายอากาศอยู่เสมอ	ภาพที่ 2.2-11 เอกสารแนบ 3	-

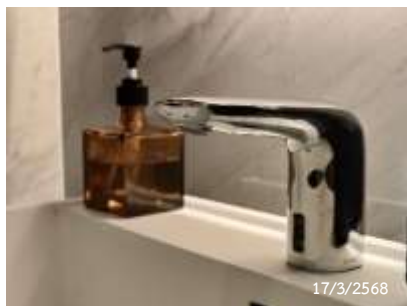
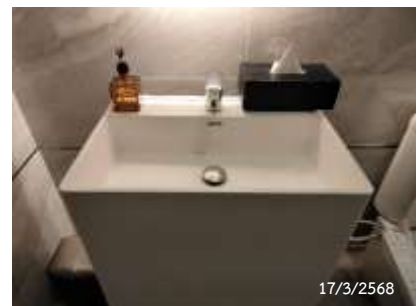
3.3 การใช้น้ำ (ต่อ)	2. จัดให้มีมาตรการรณรงค์ให้ผู้พักอาศัยและพนักงานมีการใช้น้ำอย่างประหยัดและ/หรือเลือกใช้สุขภัณฑ์ประหยัดน้ำ	✓ - โครงการมีการเลือกเลือกใช้สุขภัณฑ์แบบประหยัดน้ำในพื้นที่โครงการ	ภาพที่ 2.2-14	-

4. ในการออกแบบเลือกใช้สุขภัณฑ์ที่ประหยัดน้ำ หรืออุปกรณ์ที่มีประสิทธิภาพสูง ทั้งก๊อกประหยัดน้ำ ชักโครก และหัวฉีดประหยัดน้ำ	✓ - โครงการมีการเลือกเลือกใช้สุขภัณฑ์แบบประหยัดน้ำในพื้นที่โครงการ	ภาพที่ 2.2-14	-
