### บทที่ 3 ผลการติดตามตรวจสอบคุณภาพสิ่งแวดล้อมในระยะดำเนินการ

บริษัท บีเค เนเจอร์ ทอรัส จำกัด ได้ทำสรุปผลการติดตามตรวจสอบคุณภาพสิ่งแวดล้อม ตามมาตรการติดตามตรวจสอบคุณภาพสิ่งแวดล้อมของโครงการ โรงแรม ศรีพันวา โฮเต็ล ในระยะดำเนินการ ประจำปีเดือนมกราคม - มิถุนายน 2568

โครงการ โรงแรม ศรีพันวา โฮเต็ล เฟส 2 ของบริษัท ศรีพันวา แมเนจเม้นท์ จำกัด

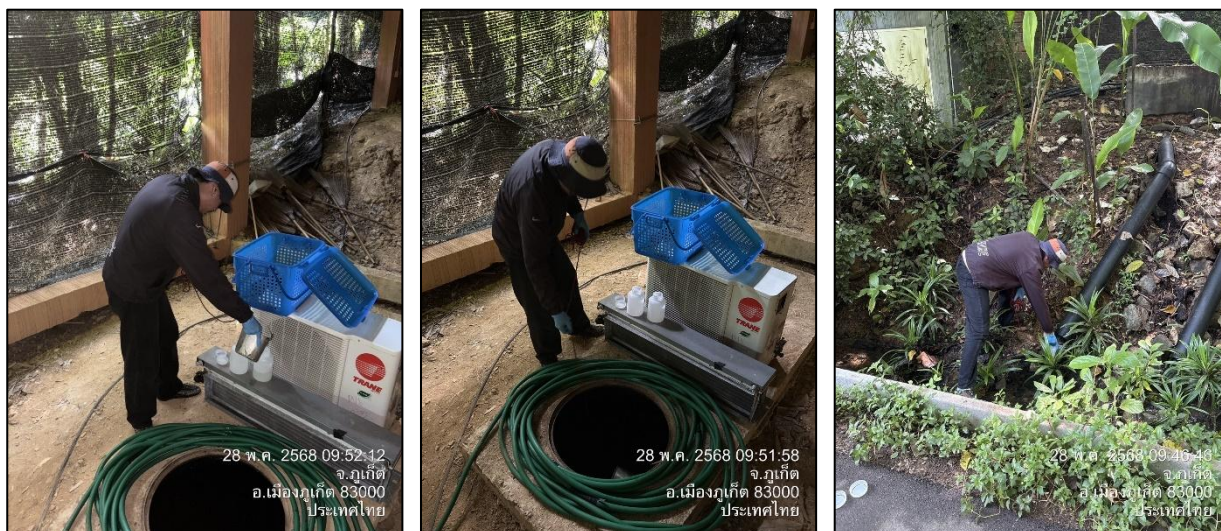
รูปภาพที่ 3.1 การเก็บตัวอย่างน้ำ

โรงแรมได้จัดจ้าง บริษัท พีเค เนเจอร์ ทอรัส จำกัด ในการตรวจวัดคุณภาพน้ำทิ้งอาคาร เพื่อตรวจสอบประสิทธิภาพของระบบบำบัดน้ำโครงการตามมาตรฐานการระบายน้ำทิ้งจากอาคารประเภท ค ภาพถ่ายการเข้าเก็บตัวอย่างน้ำทิ้ง **รูปภาพที่ 3.1**

การตรวจวิเคราะห์คุณภาพน้ำของโครงการ โรงแรม ศรีพินา โยเต็ล ในระยะดำเนินการ ประจำเดือน มกราคม - มิถุนายน 2568 คือ น้ำผ่านการบำบัด **รูปภาพที่ 3.1**

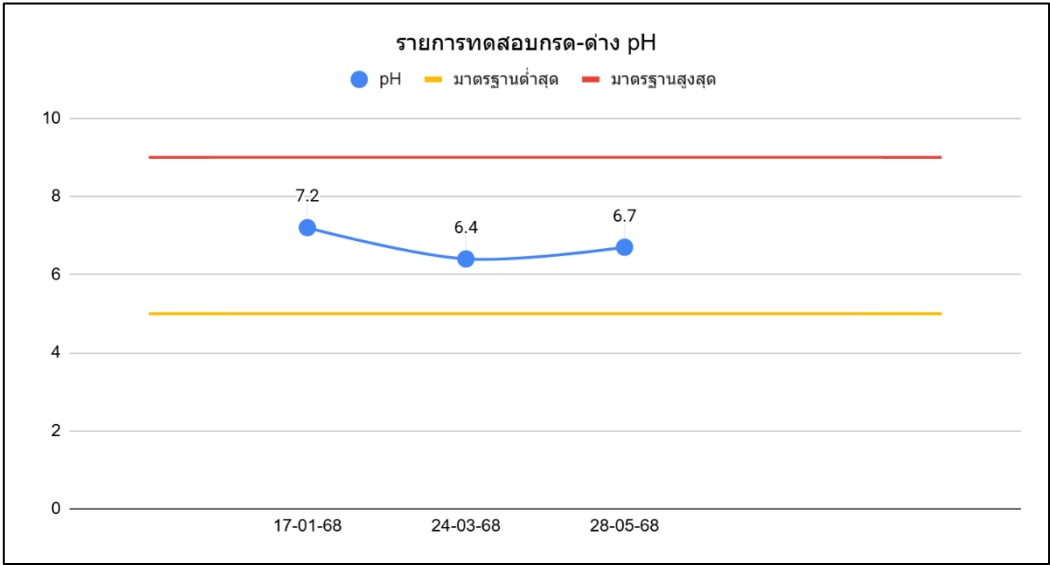
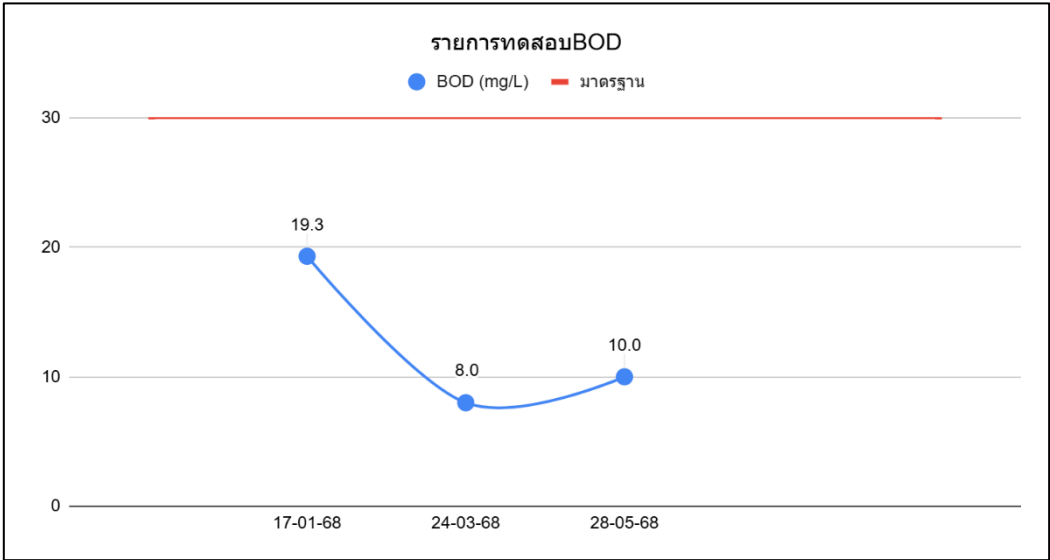
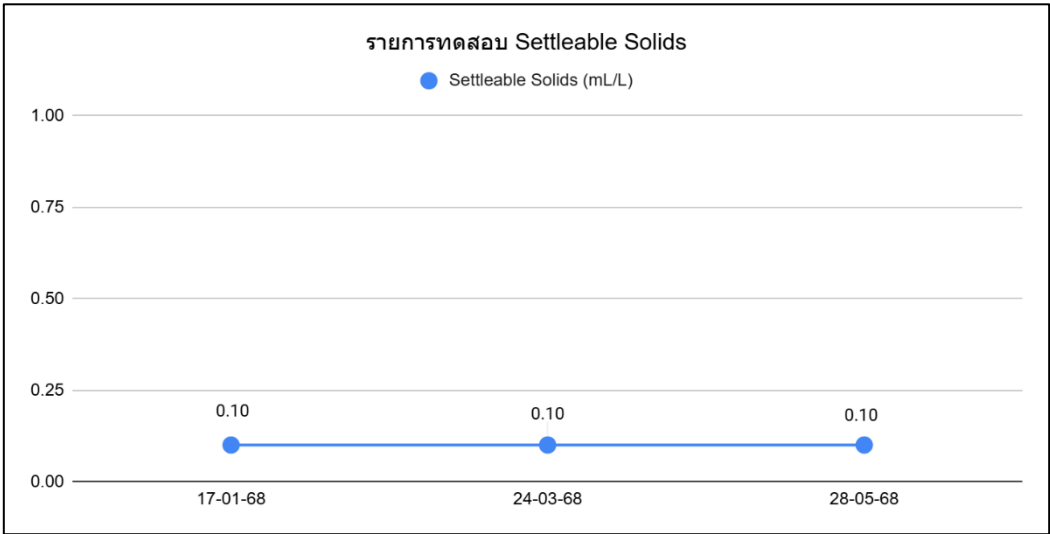
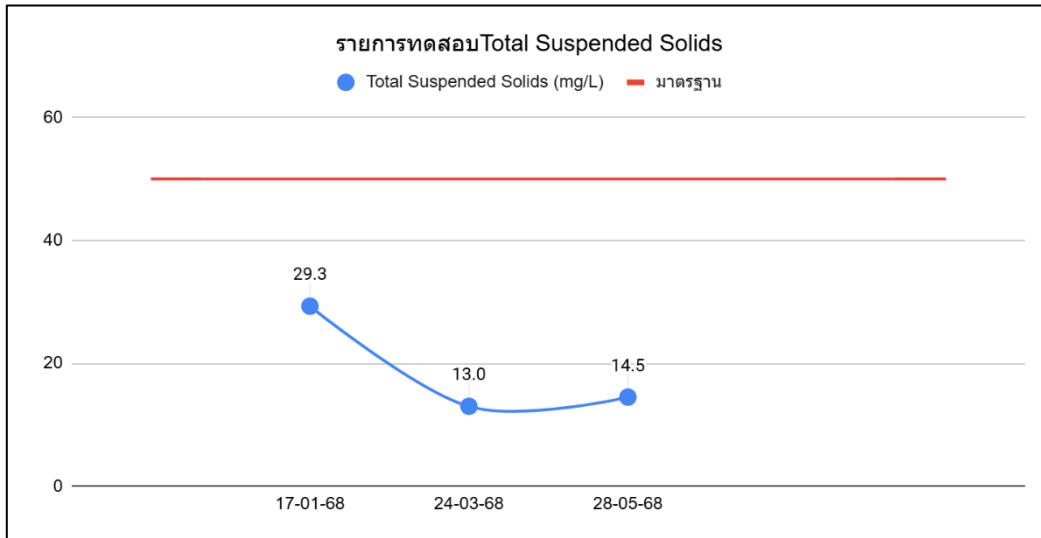
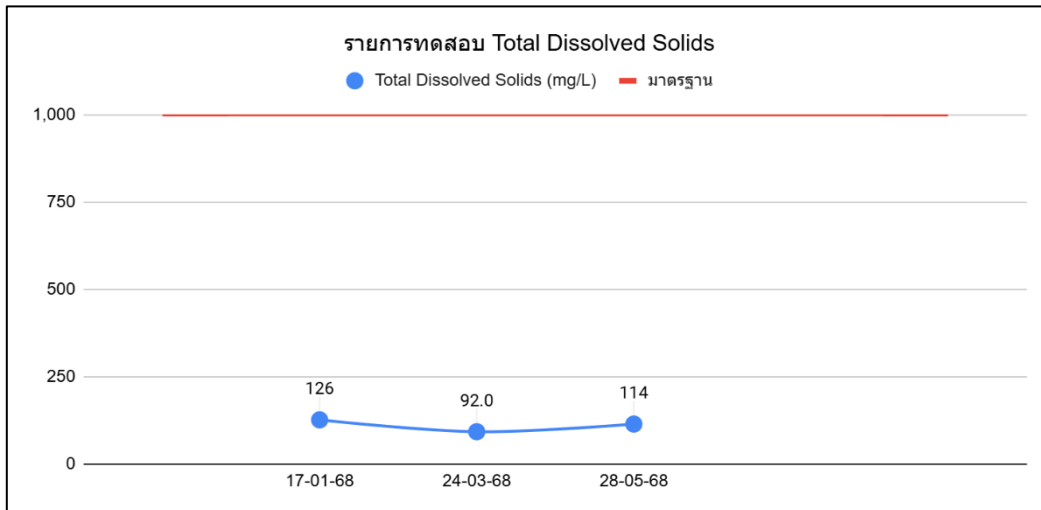
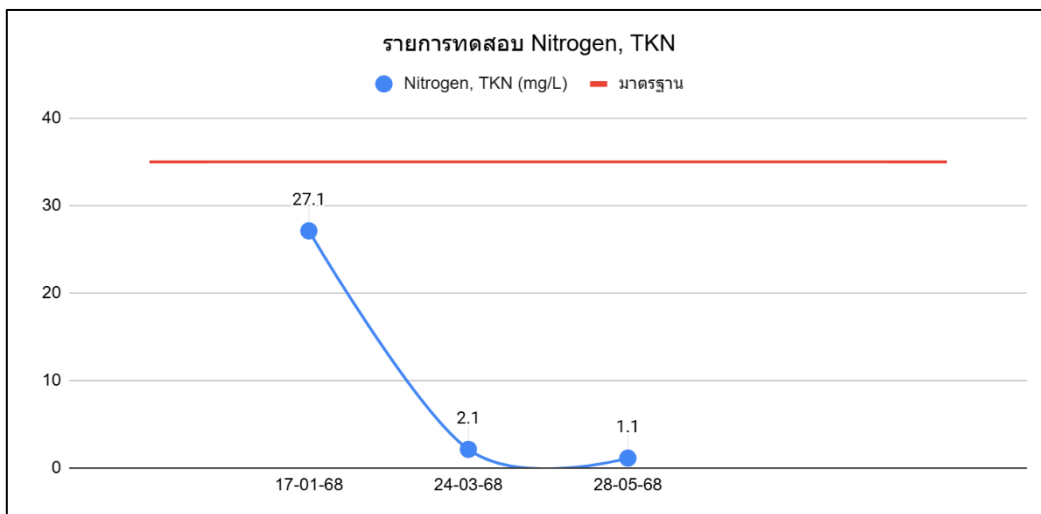
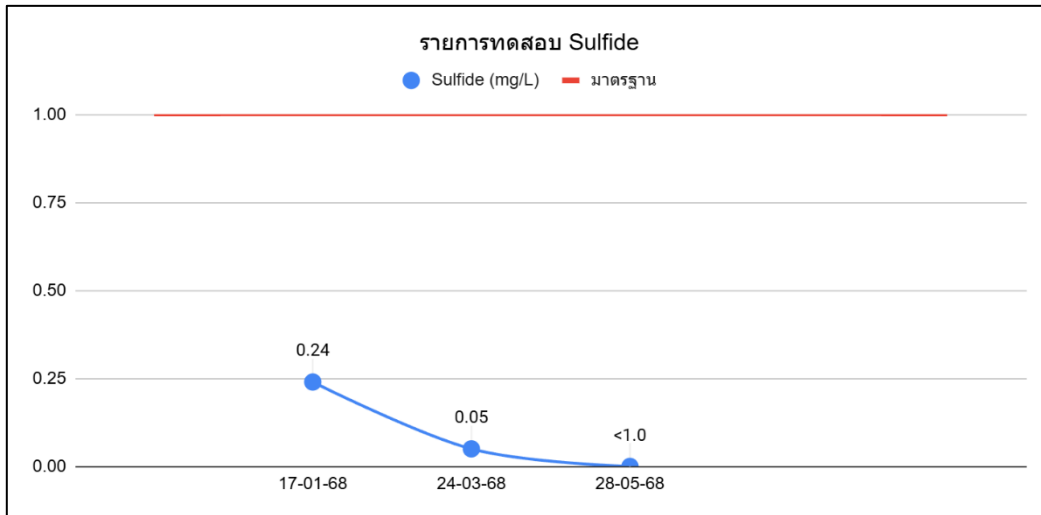
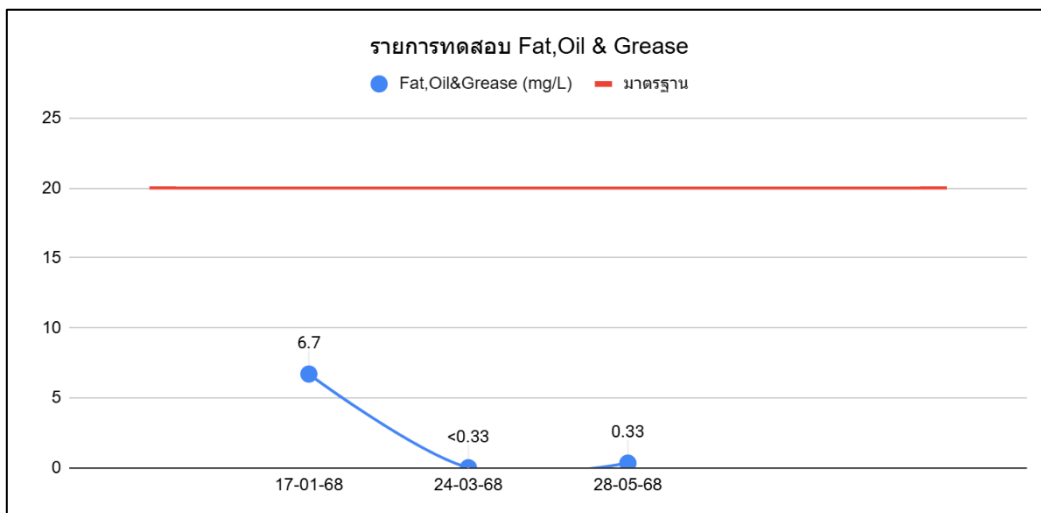
กราฟแสดงค่าตรวจวิเคราะห์คุณภาพน้ำออกระบบบำบัด เฟส 2 (x29)

**คุณภาพน้ำเสียที่ผ่านการบำบัด เฟซ 2 (X29)** พบว่า ค่าความเป็นกรด-เบส (pH) ค่าบีโอดี (BOD) ค่าการจมตัวของตะกอน (Settleable Solids) ค่าสารแขวนลอยทั้งหมด (Total Suspended Solids) ค่าปริมาณของของแข็งละลายได้ (Total Dissolved Solids) ค่าไนโตรเจน ทีเคเอ็น (Nitrogen, TKN) ค่าซัลไฟด์ (Sulfide) มีค่าไขมัน (Fat, Oil & Grease) มีค่าอยู่ในเกณฑ์มาตรฐานที่กำหนด อ้างอิงตามเกณฑ์มาตรฐาน เรื่อง กำหนดมาตรฐานควบคุมการระบายน้ำทิ้งจากอาคารบางประเภทและบางขนาด ลงวันที่ 7 พฤศจิกายน 2548 ประกาศในราชกิจจานุเบกษาเล่มที่ 122 ตอนที่ 125 ง วันที่ 29 ธันวาคม 2548 (อาคารประเภท ค) ตามประกาศกระทรวงทรัพยากรธรรมชาติและสิ่งแวดล้อม

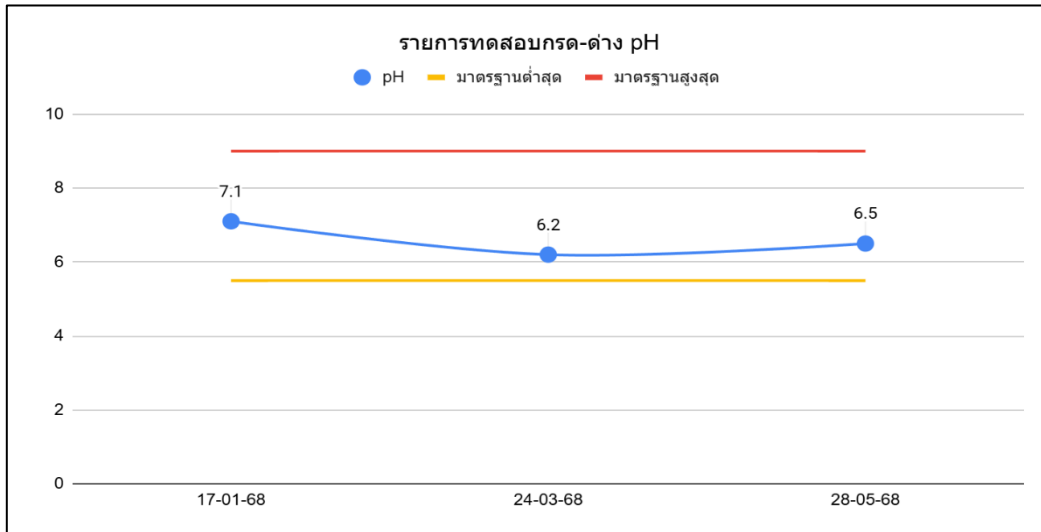
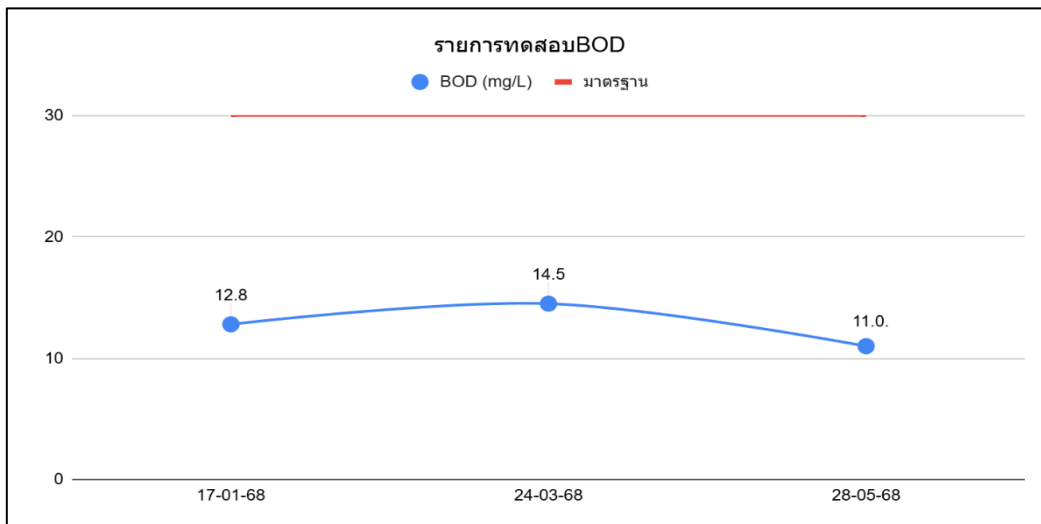
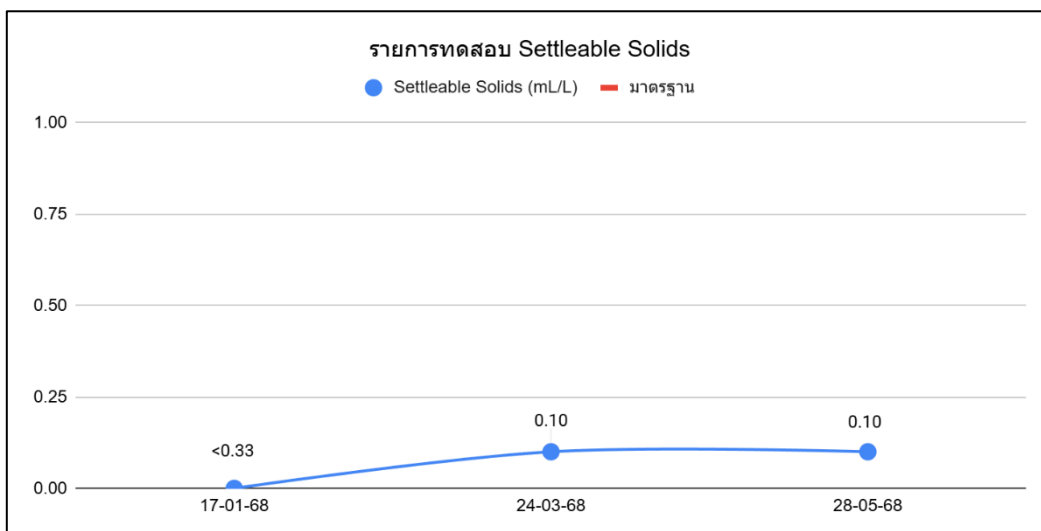
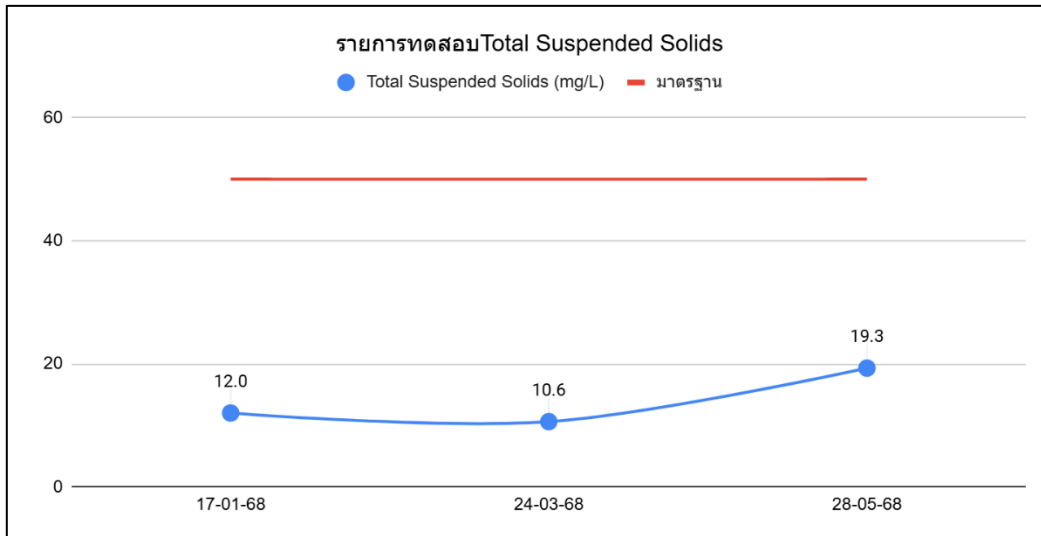
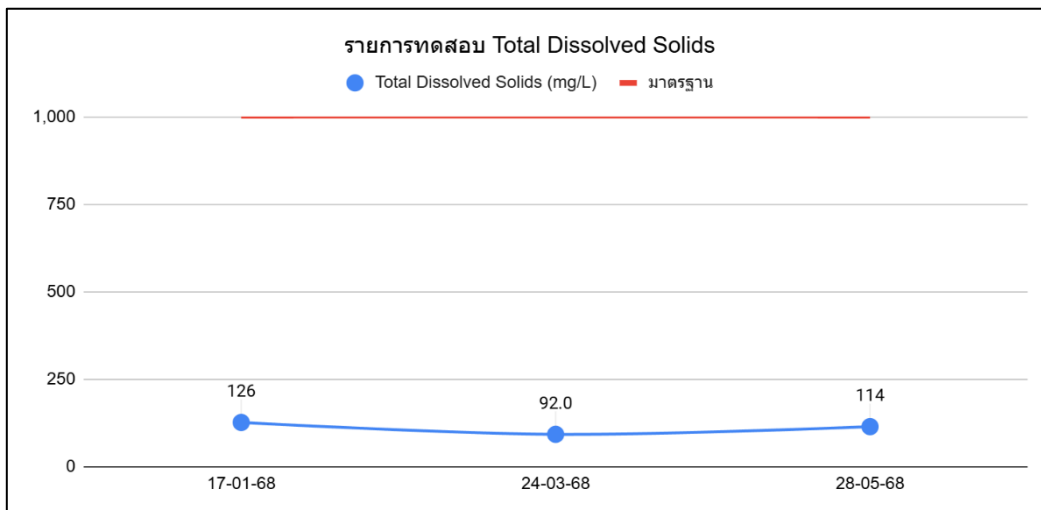
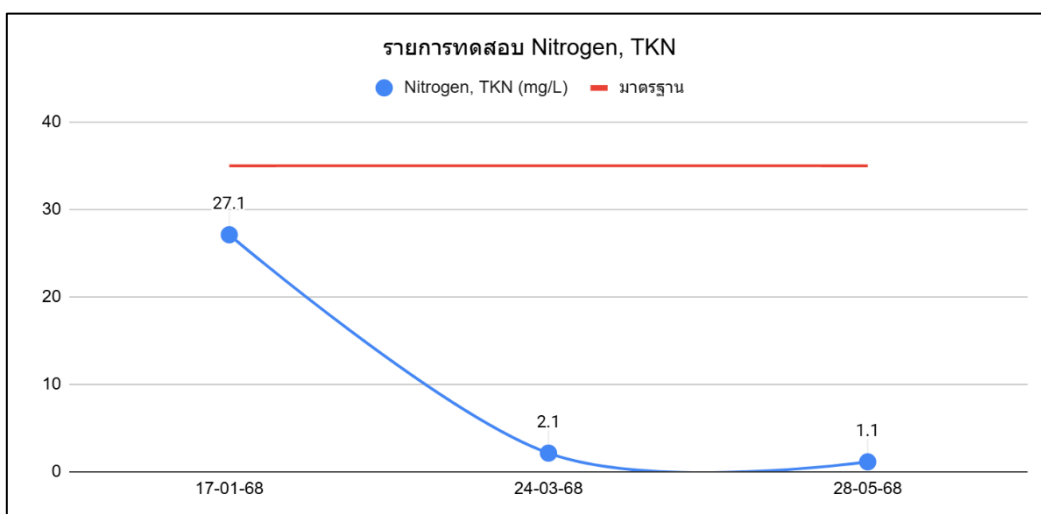
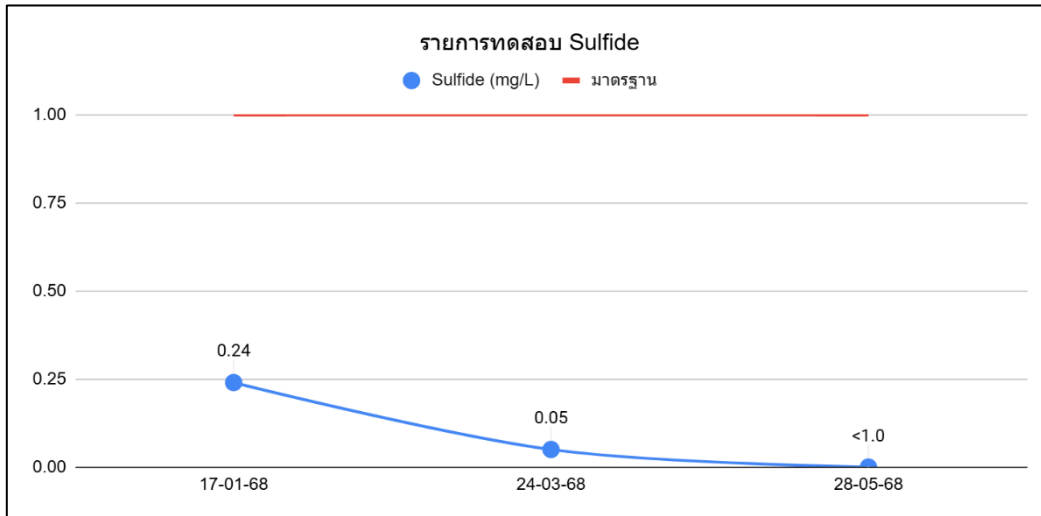
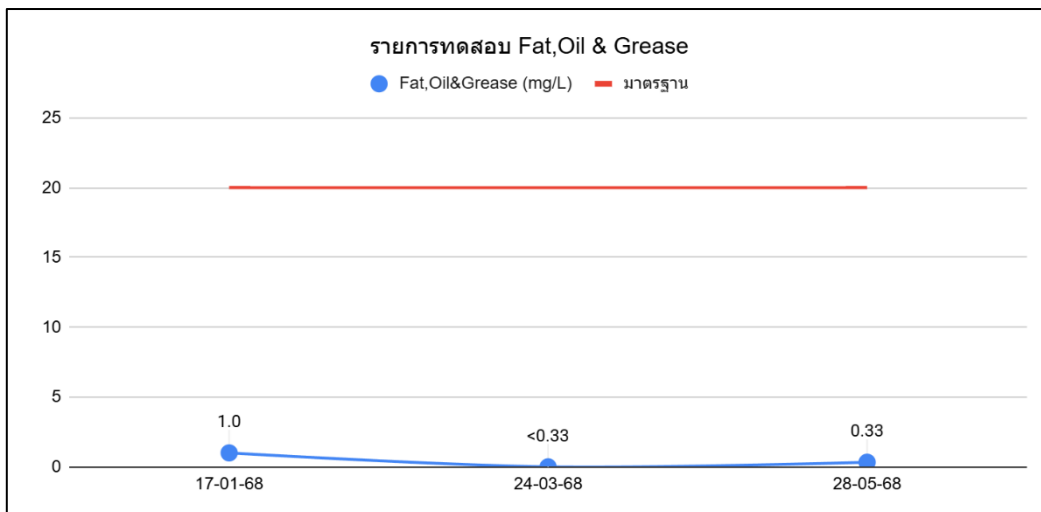
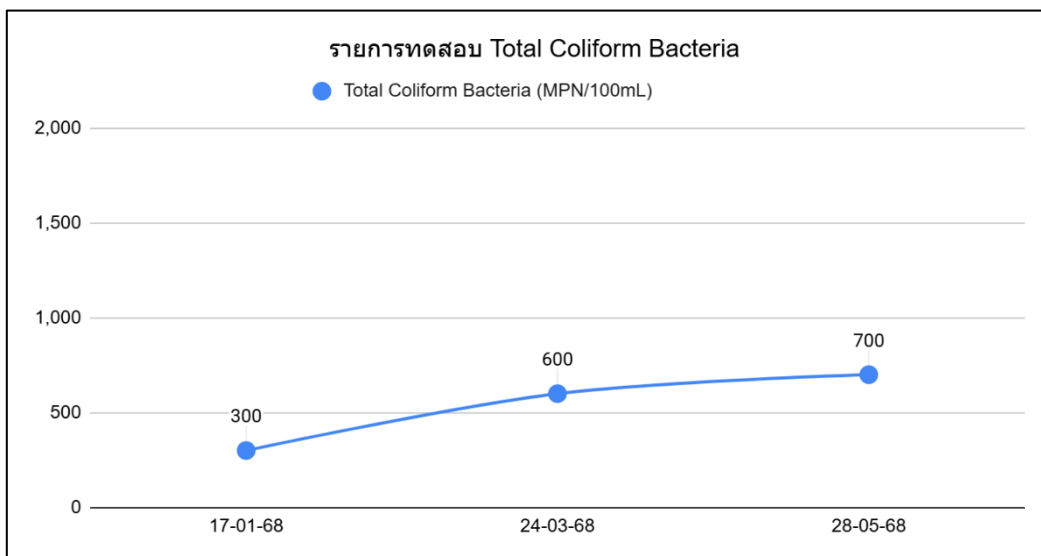
กราฟแสดงค่าตรวจวิเคราะห์คุณภาพน้ำออกกระบบบำบัด เฟส 4 (Habita)

**คุณภาพน้ำเสียที่ผ่านการบำบัด เฟซ 4 (Habita)** พบว่า ค่าความเป็นกรด-เบส (pH) ค่าบีโอดี (BOD) ค่าการจมตัวของตะกอน (Settleable Solids) ค่าสารแขวนลอยทั้งหมด (Total Suspended Solids) ค่าปริมาณของของแข็งละลายได้ (Total Dissolved Solids) ค่าไนโตรเจน ทีเคเอ็น (Nitrogen, TKN) ค่าซัลไฟด์ (Sulfide) มีค่าไขมัน (Fat, Oil & Grease) มีค่าอยู่ในเกณฑ์มาตรฐานที่กำหนด อ้างอิงตามเกณฑ์มาตรฐาน เรื่อง กำหนดมาตรฐานควบคุมการระบายน้ำทิ้งจากอาคารบางประเภทและบางขนาด ลงวันที่ 7 พฤศจิกายน 2548 ประกาศในราชกิจจานุเบกษาเล่มที่ 122 ตอนที่ 125 ง วันที่ 29 ธันวาคม 2548 (อาคารประเภท ค) ตามประกาศกระทรวงทรัพยากรธรรมชาติและสิ่งแวดล้อม และ ค่าแบคทีเรียกลุ่มโคลิฟอร์มทั้งหมด (Total Coliform Bacteria) มีค่าอยู่ในเกณฑ์มาตรฐานที่กำหนด ซึ่งกำหนดไว้ไม่เกินกว่า 5,000 เอ็ม พี เอ็น./100 มิลลิลิตร อ้างอิงตามเกณฑ์มาตรฐานของพระราชบัญญัติส่งเสริมและรักษาคุณภาพสิ่งแวดล้อมแห่งชาติ พ.ศ. 2535 กฎ ประกาศ และระเบียบที่เกี่ยวข้องด้านการควบคุมมลพิษ เรื่อง กำหนดมาตรฐานคุณภาพน้ำในแหล่งน้ำผิวดิน
