ผลการติดตามตรวจสอบคุณภาพสิ่งแวดล้อม

ผลการติดตามตรวจสอบคุณภาพสิ่งแวดล้อมในระยะดำเนินการ

บริษัท บีเค เนเจอร์ ทอรัส จำกัด ได้ทำสรุปผลการติดตามตรวจสอบคุณภาพสิ่งแวดล้อม ตามมาตรการติดตามตรวจสอบคุณภาพสิ่งแวดล้อมของโครงการ โรงแรม ศรีพันวา ย่าหยา ในระยะดำเนินการ ประจำปีเดือนกรกฎาคม - ธันวาคม 2567

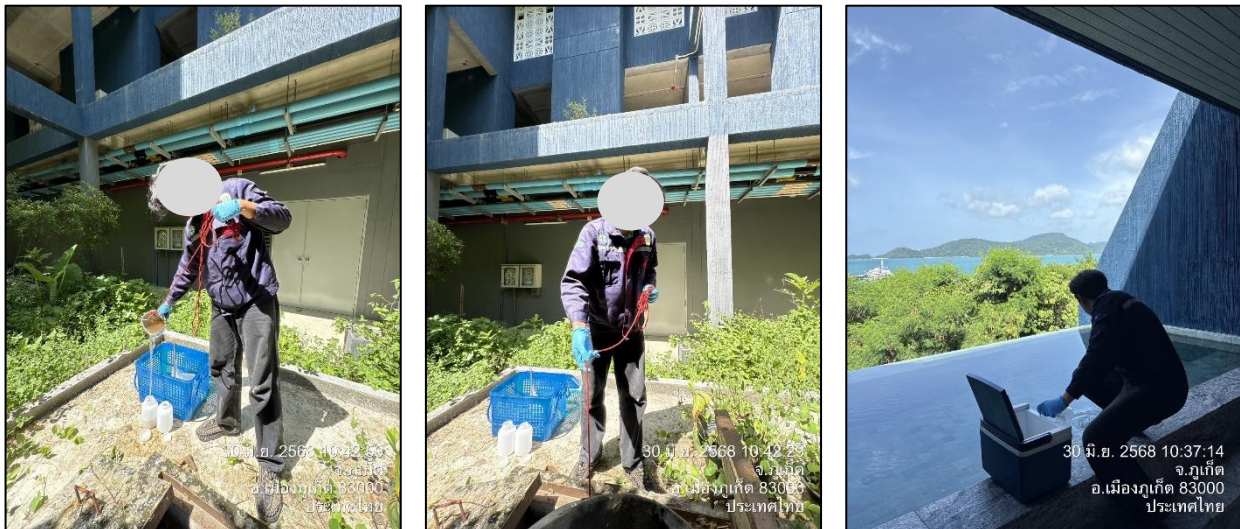
รูปภาพที่ 3.1 การเก็บตัวอย่างน้ำ

โครงการได้จ้าง บริษัท บีเค เนเจอร์ ทอรัส จำกัด เข้าดำเนินการตรวจวิเคราะห์คุณภาพน้ำทิ้งของน้ำที่ผ่านระบบบำบัด ภาพถ่ายการเข้าเก็บตัวอย่างน้ำทิ้ง แสดงดัง **รูปภาพที่ 3.1**

การตรวจวิเคราะห์คุณภาพน้ำของโครงการ โรงแรม ศรีพินา ย่าหา ในระยะดำเนินการ ประจำเดือนมกราคม - มิถุนายน 2568 คือ น้ำผ่านการบำบัด แสดงดัง **รูปภาพที่ 3.1**

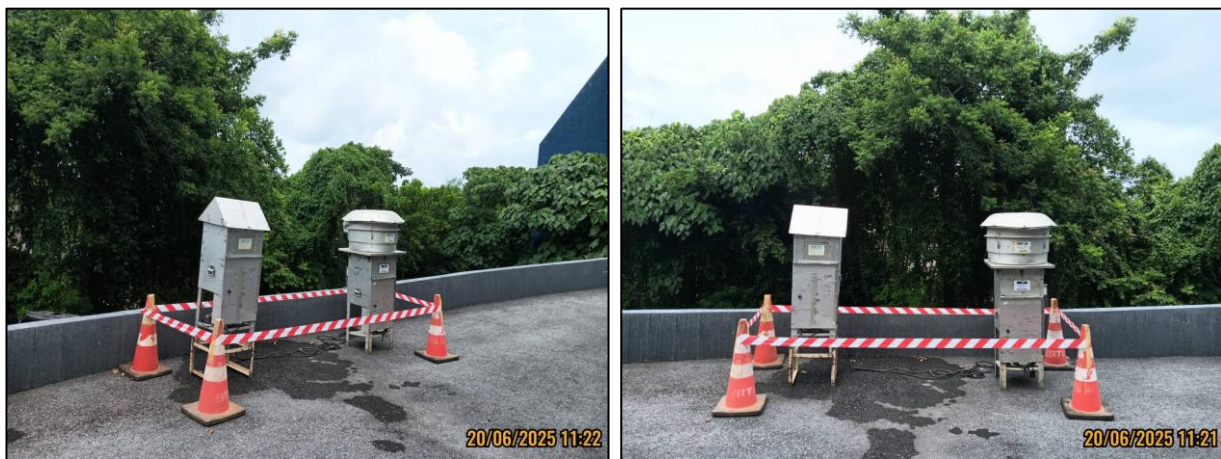
รูปภาพที่ 3.2 การเก็บตัวอย่างอากาศ

ตำแหน่งที่ตรวจวัด พื้นที่โครงการ ระหว่างวันที่ 19-20 มิถุนายน 2568

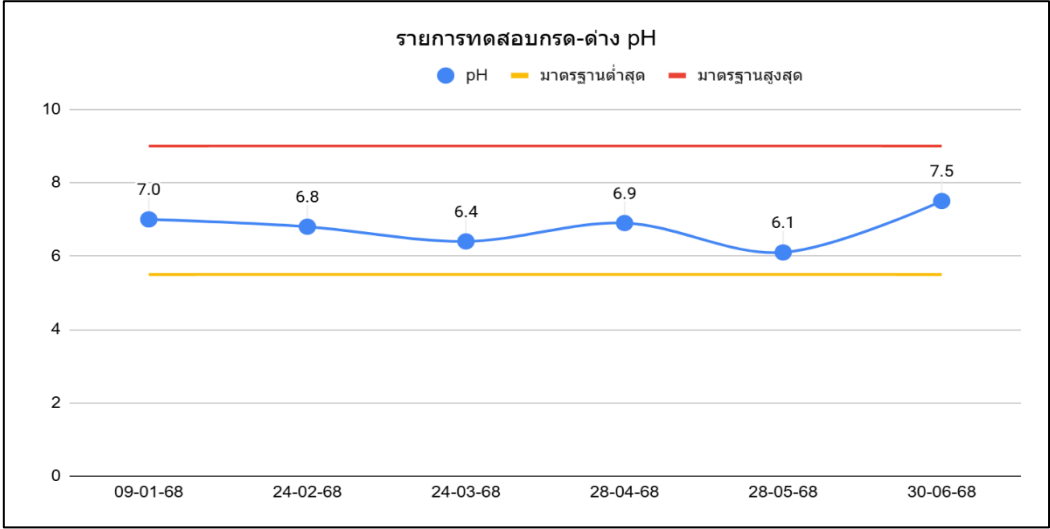
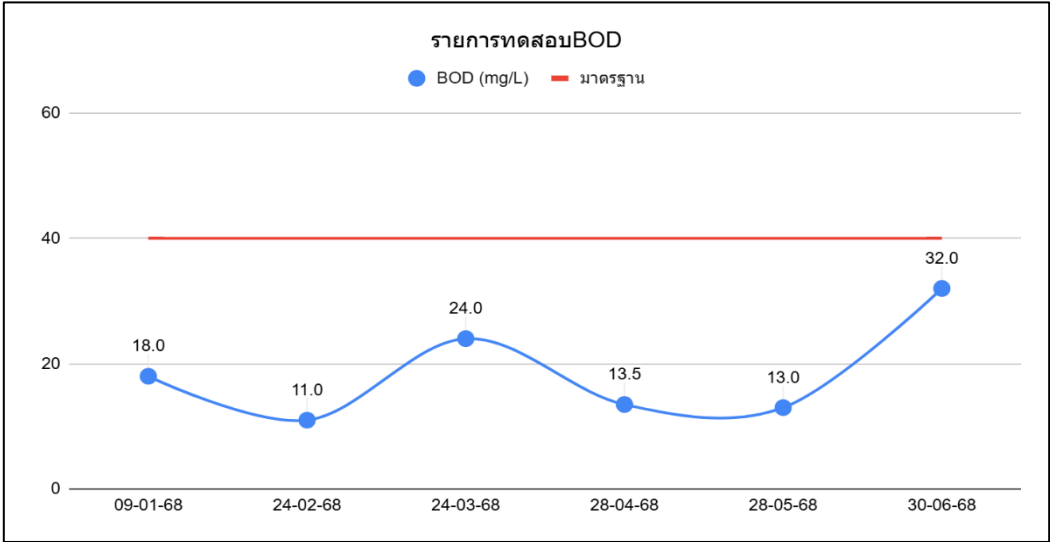
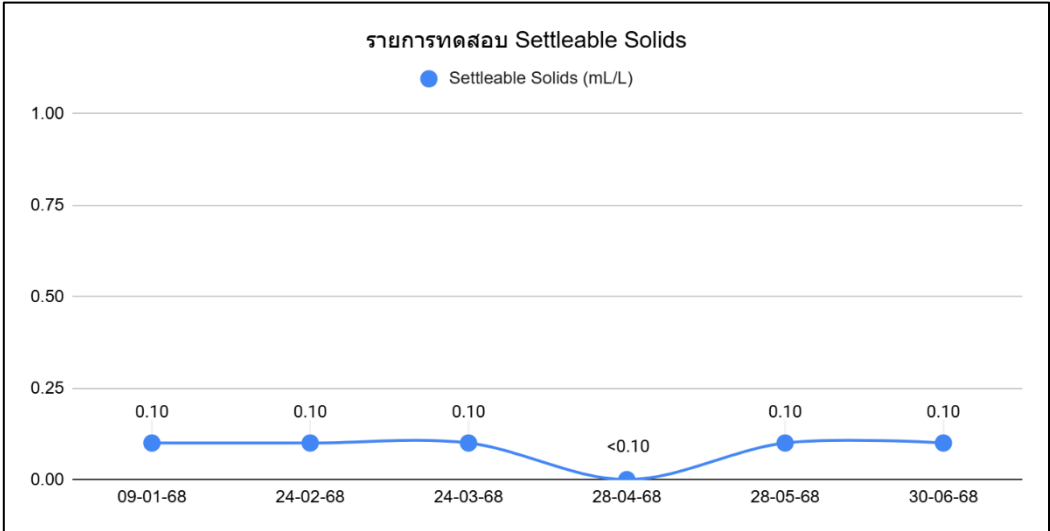
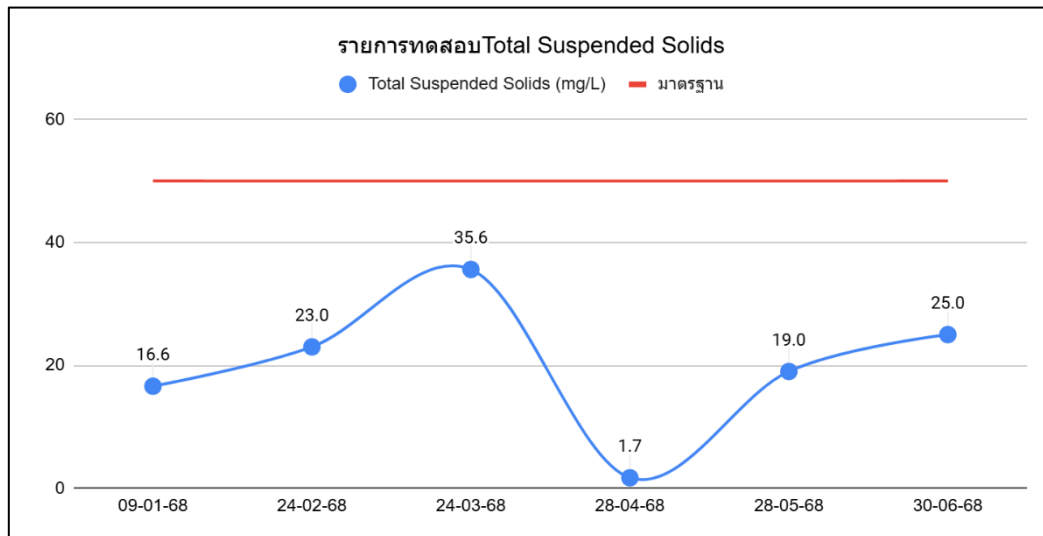
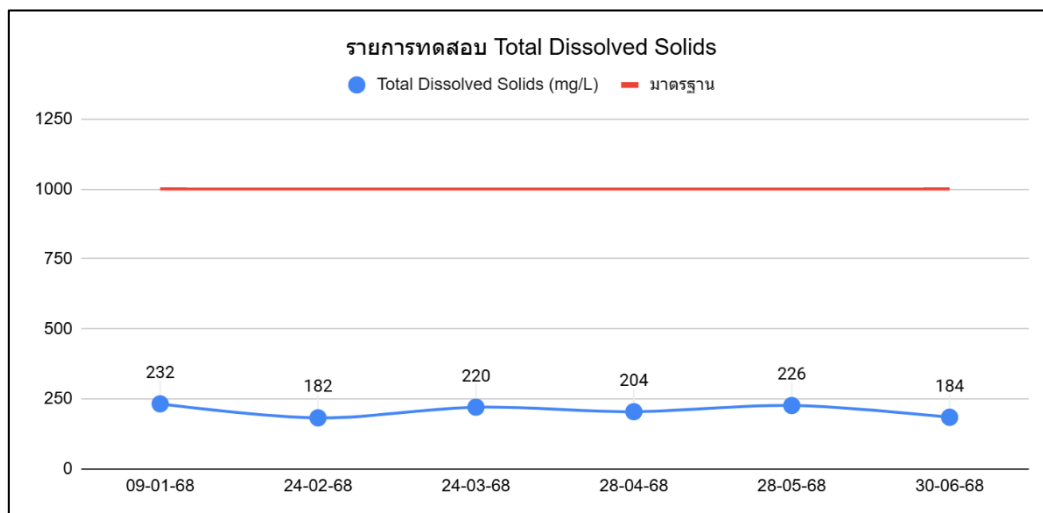
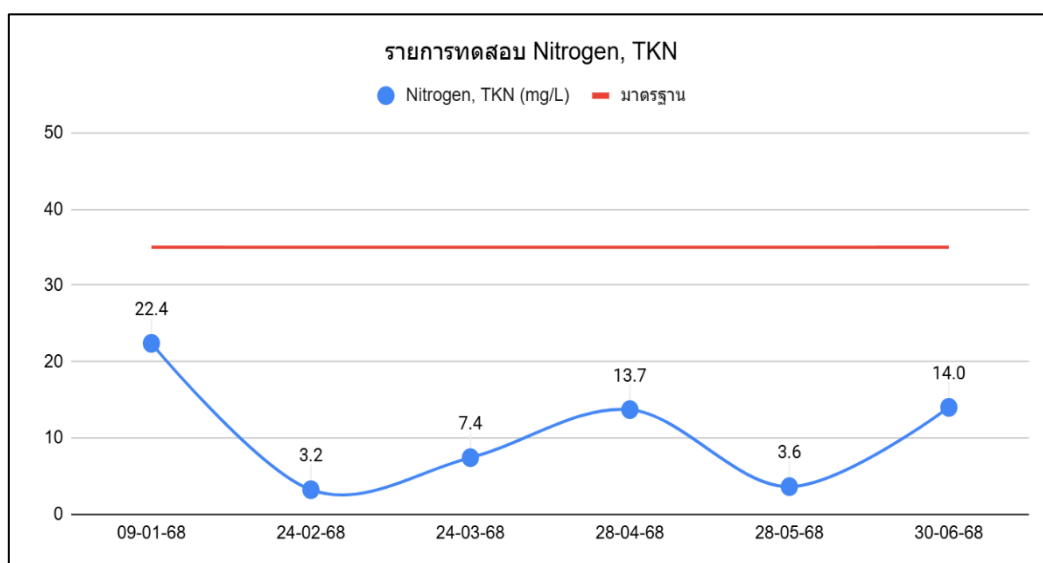
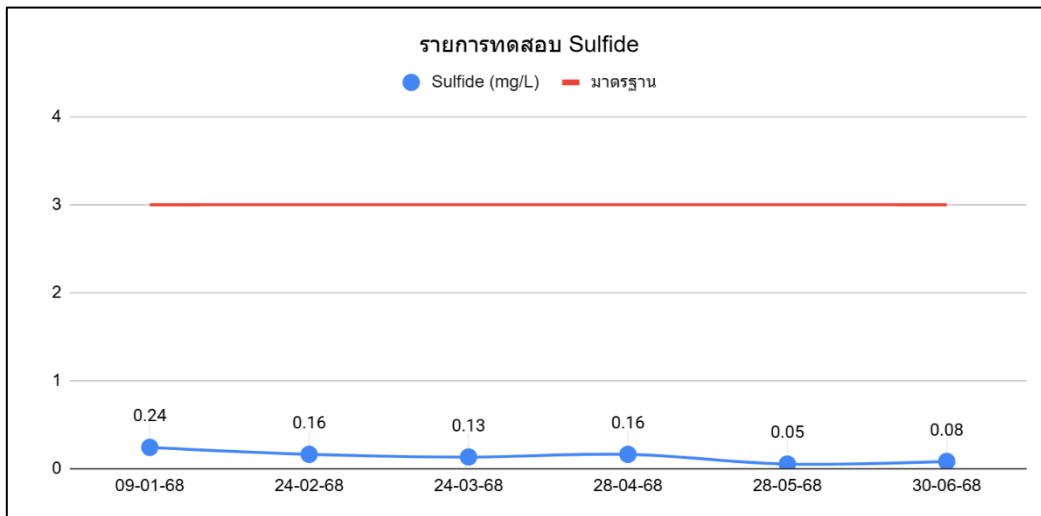
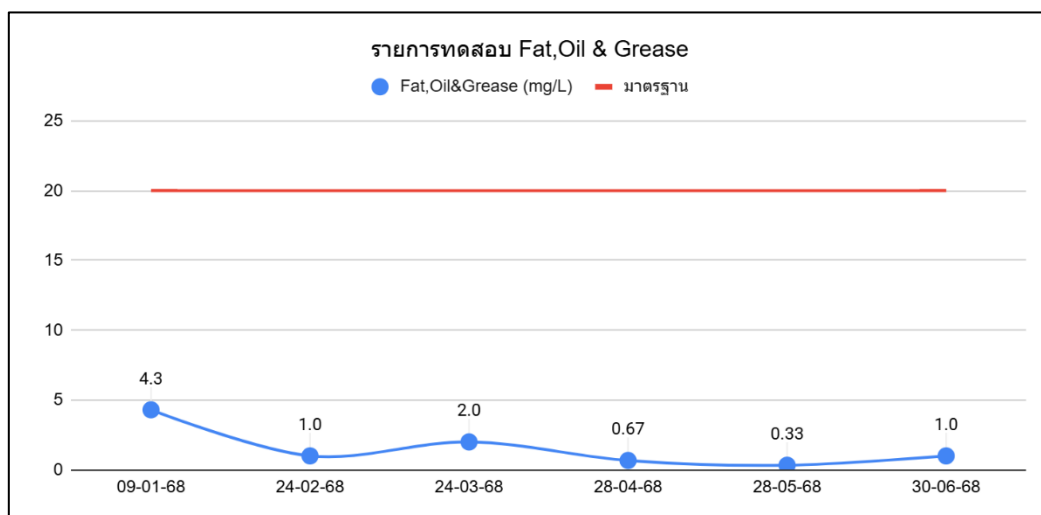
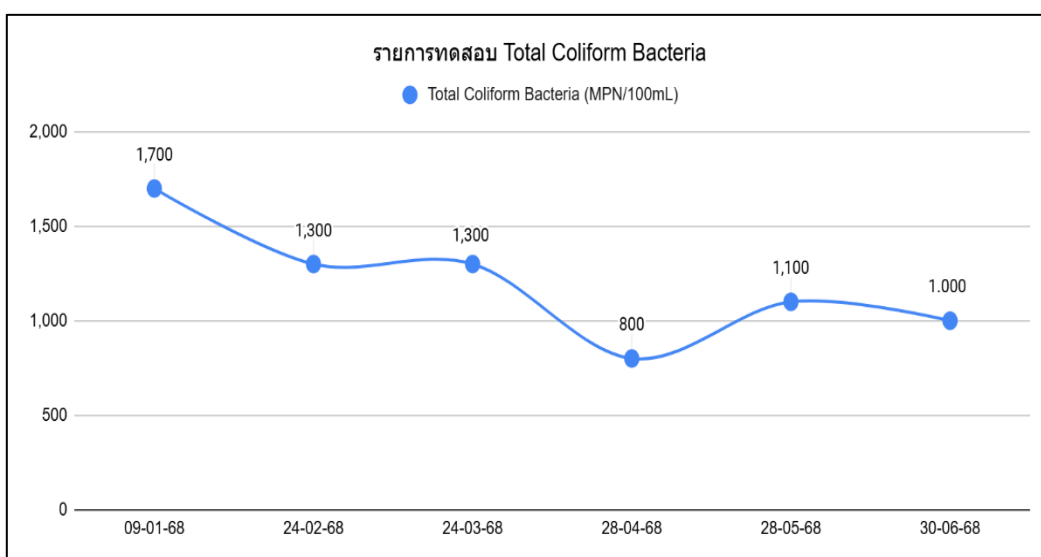
กราฟแสดงค่าตรวจวิเคราะห์คุณภาพน้ำออกระบบบำบัด (อาคาร Yaya)

คุณภาพน้ำเสียที่ผ่านการบำบัด (อาคาร Yaya) พบว่า ค่าความเป็นกรด-เบส (pH) ค่าบีโอดี (BOD) ค่าการจมตัวของตะกอน (Settleable Solids) ค่าสารแขวนลอยทั้งหมด (Total Suspended Solids) ค่าปริมาณของของแข็งละลายได้ (Total Dissolved Solids) ค่าไนโตรเจน ทีเคเอ็น (Nitrogen, TKN) ค่าซัลไฟด์ (Sulfide) มีค่าไขมัน (Fat, Oil & Grease) มีค่าอยู่ในเกณฑ์มาตรฐานที่กำหนด อ้างอิงตามเกณฑ์มาตรฐาน เรื่อง กำหนดมาตรฐานควบคุมการระบายน้ำทิ้งจากอาคารบางประเภทและบางขนาด พ.ศ. 2567 ประกาศในราชกิจจานุเบกษาเล่มที่ 141 ตอนพิเศษ 233ง วันที่ 27 สิงหาคม 2567 (อาคารประเภท ค) ตามประกาศกระทรวงทรัพยากรธรรมชาติและสิ่งแวดล้อม และ ค่าแบคทีเรียกลุ่มโคลิฟอร์มทั้งหมด (Total Coliform Bacteria) มีค่าอยู่ในเกณฑ์มาตรฐานที่กำหนด ซึ่งกำหนดไว้ไม่เกินกว่า 5,000 เอ็ม พี เอ็น./100 มิลลิลิตร อ้างอิงตามเกณฑ์มาตรฐาน ของพระราชบัญญัติส่งเสริมและรักษาคุณภาพสิ่งแวดล้อมแห่งชาติ พ.ศ. 2535 กฎประกาศ และระเบียบที่เกี่ยวข้องด้านการควบคุมมลพิษ เรื่อง กำหนดมาตรฐานคุณภาพน้ำในแหล่งน้ำผิวดิน

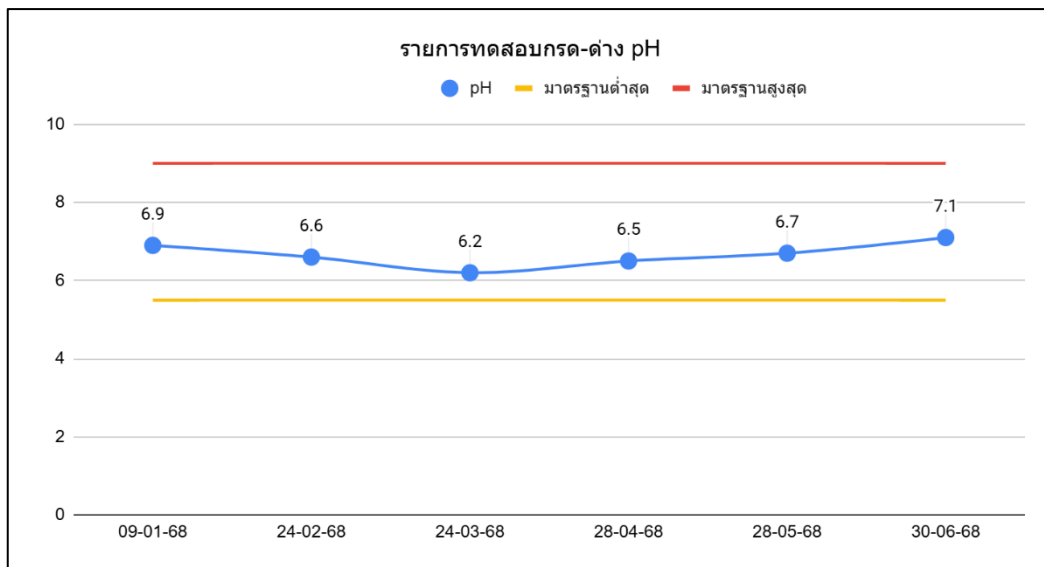
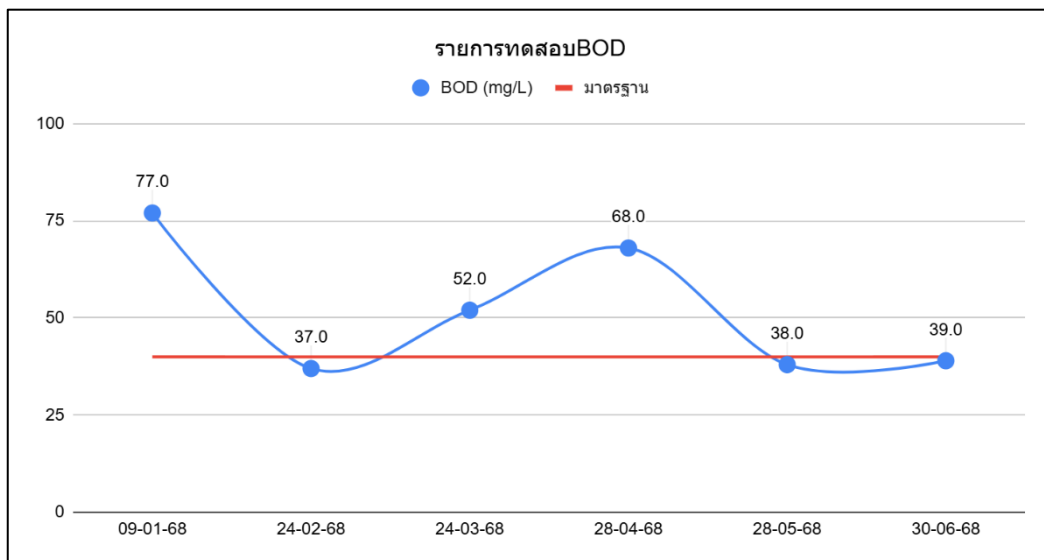
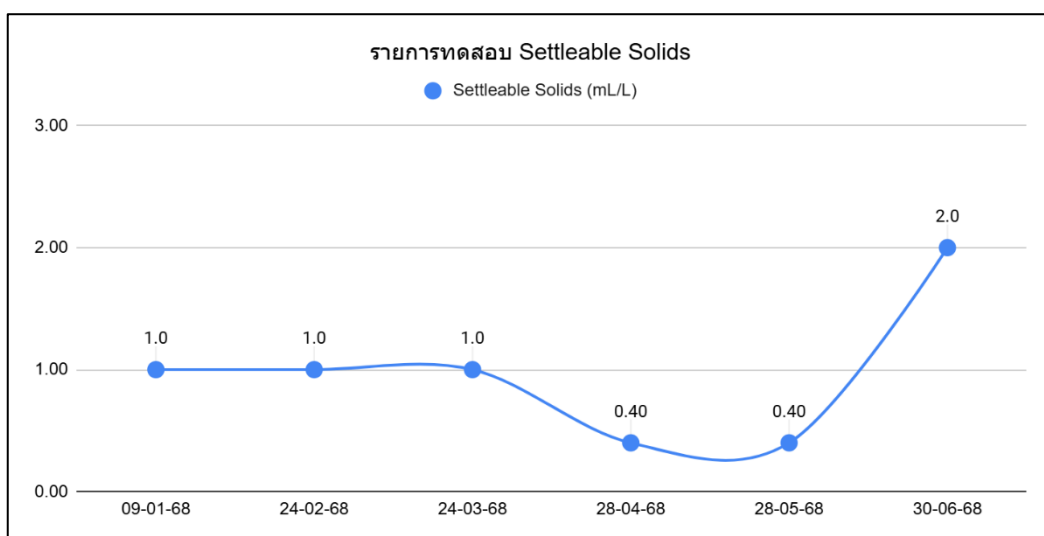
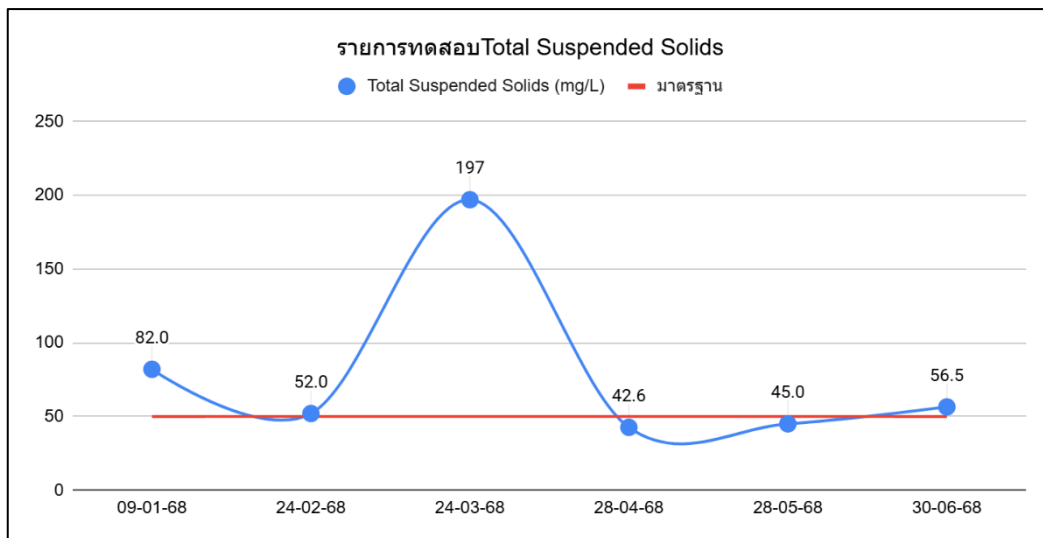
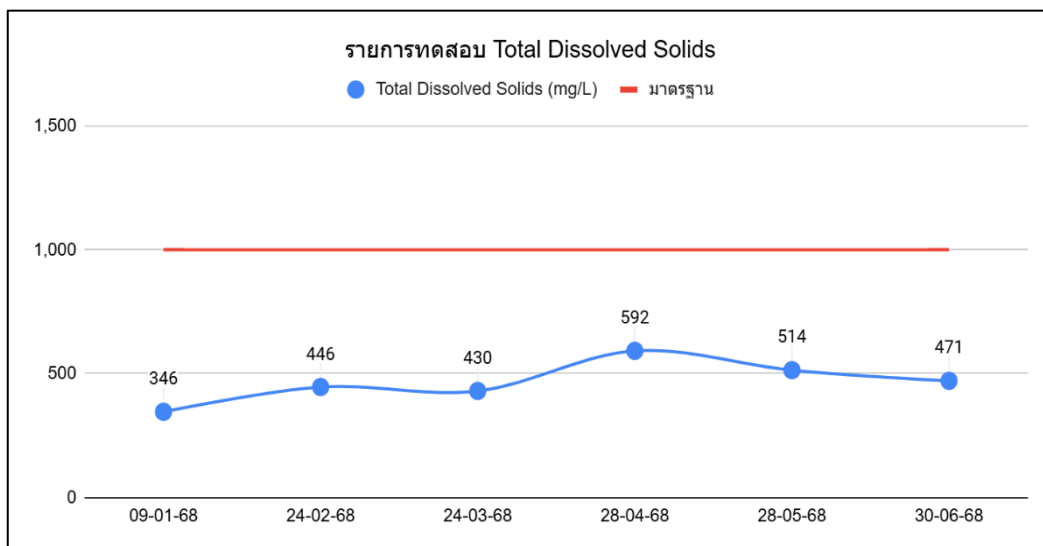
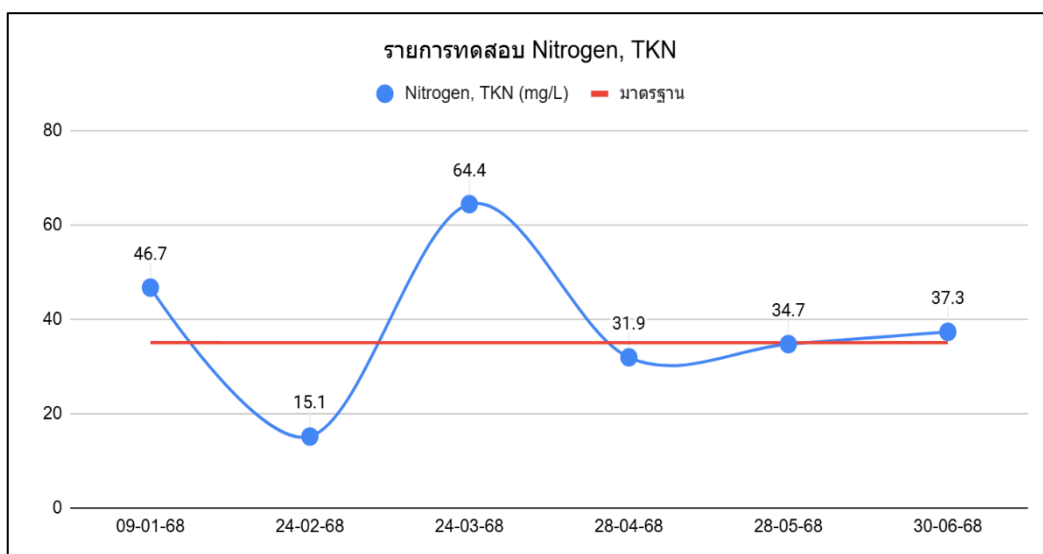
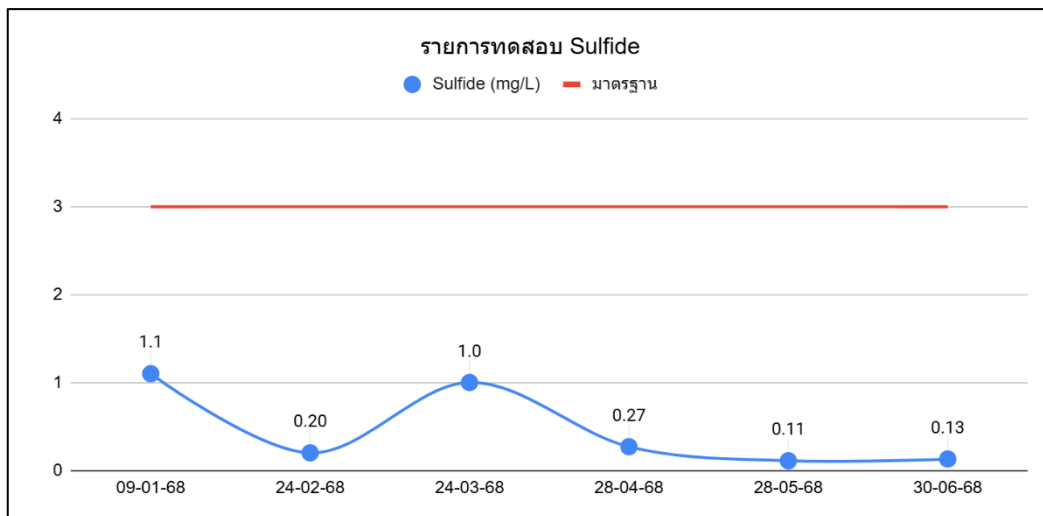
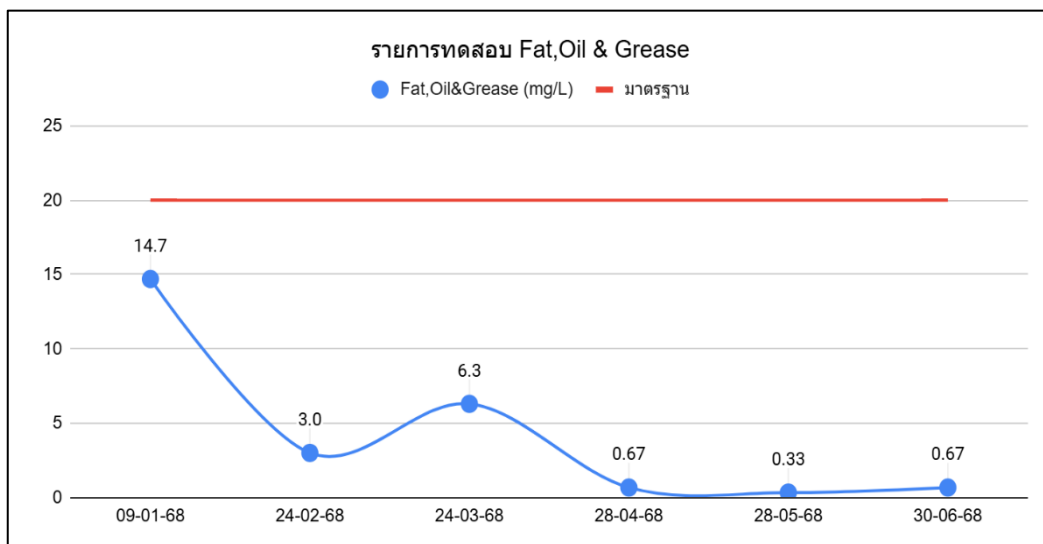
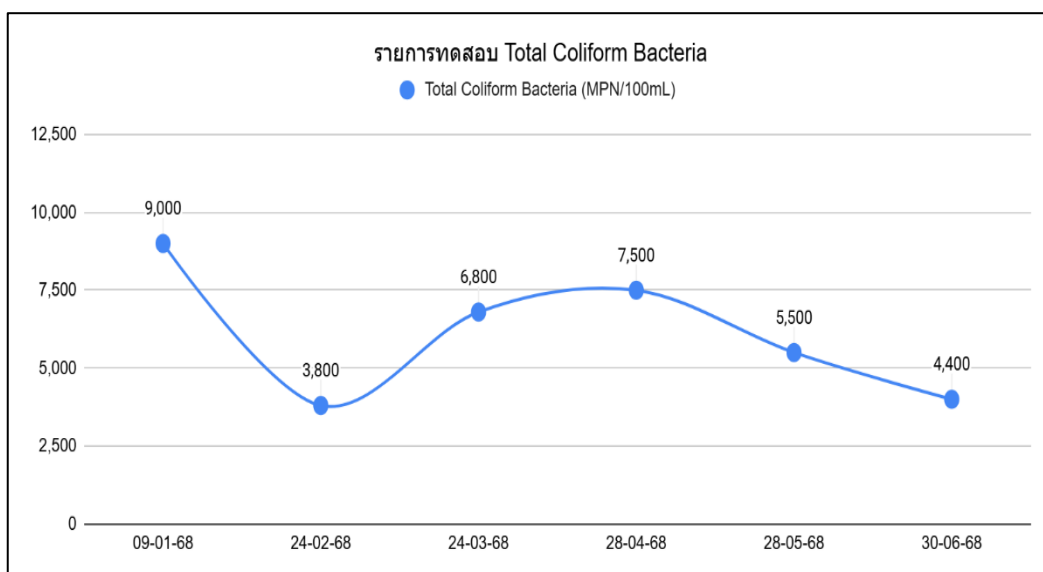
กราฟแสดงค่าตรวจวิเคราะห์คุณภาพน้ำออกระบบบำบัด (อาคาร The Heart)

คุณภาพน้ำเสียที่ผ่านการบำบัด (อาคาร The Heart) พบว่า ค่าความเป็นกรด-เบส (pH) ค่าการจมตัวของตะกอน (Settleable Solids) ค่าสารแขวนลอยทั้งหมด (Total Suspended Solids) ค่าปริมาณของของแข็งละลายได้ (Total Dissolved Solids) ค่าไนโตรเจน ทีเคเอ็น (Nitrogen, TKN) ค่าซัลไฟด์ (Sulfide) มีค่าไขมัน (Fat, Oil & Grease) ส่วนใหญ่มีค่าอยู่ในเกณฑ์มาตรฐานที่กำหนด อ้างอิงตามเกณฑ์มาตรฐาน เรื่อง กำหนดมาตรฐานควบคุมการระบายน้ำทิ้งจากอาคารบางประเภทและบางขนาด พ.ศ. 2567 ประกาศในราชกิจจานุเบกษาเล่มที่ 141 ตอนพิเศษ 233ง วันที่ 27 สิงหาคม 2567 (อาคารประเภท ค) ตามประกาศกระทรวงทรัพยากรธรรมชาติและสิ่งแวดล้อม และค่าแบคทีเรียกลุ่มโคลิฟอร์มทั้งหมด (Total Coliform Bacteria) ส่วนใหญ่มีค่าไม่อยู่ในเกณฑ์มาตรฐานที่กำหนด ซึ่งกำหนดไว้ไม่เกินกว่า 5,000 เอ็ม พี เอ็น./100 มิลลิลิตร อ้างอิงตามเกณฑ์มาตรฐาน ของพระราชบัญญัติส่งเสริมและรักษาคุณภาพสิ่งแวดล้อมแห่งชาติ พ.ศ. 2535 กฎประกาศ และระเบียบที่เกี่ยวข้องด้านการควบคุมมลพิษ เรื่อง กำหนดมาตรฐานคุณภาพน้ำในแหล่งน้ำผิวดิน
