บทที่ 1 บทนำ
รายงานผลการปฏิบัติตามมาตรการป้องกันและแก้ไขผลกระทบสิ่งแวดล้อม
และมาตรการติดตามตรวจสอบคุณภาพสิ่งแวดล้อม
โครงการ โรงแรม เอทู รีสอร์ท (A2 Resort)

1. ชื่อโครงการ โรงแรม เอทู รีสอร์ท (A2 Resort) (ชื่อเดิม โรงแรม จันทมาต)
 2. สถานที่ตั้ง เลขที่ 117,117/1-4 หมู่ 5 ตำบลรัชฎา อำเภอมืองภูเก็ต จังหวัดภูเก็ต

รายงานผลการปฏิบัติตามมาตรการป้องกันและแก้ไขผลกระทบสิ่งแวดล้อมและมาตรการติดตามตรวจสอบคุณภาพสิ่งแวดล้อม
โครงการ โรงแรม เอทู รีสอร์ท (A2 Resort)
ระยะดำเนินการ ระหว่างเดือนกรกฎาคม - มิถุนายน 2568

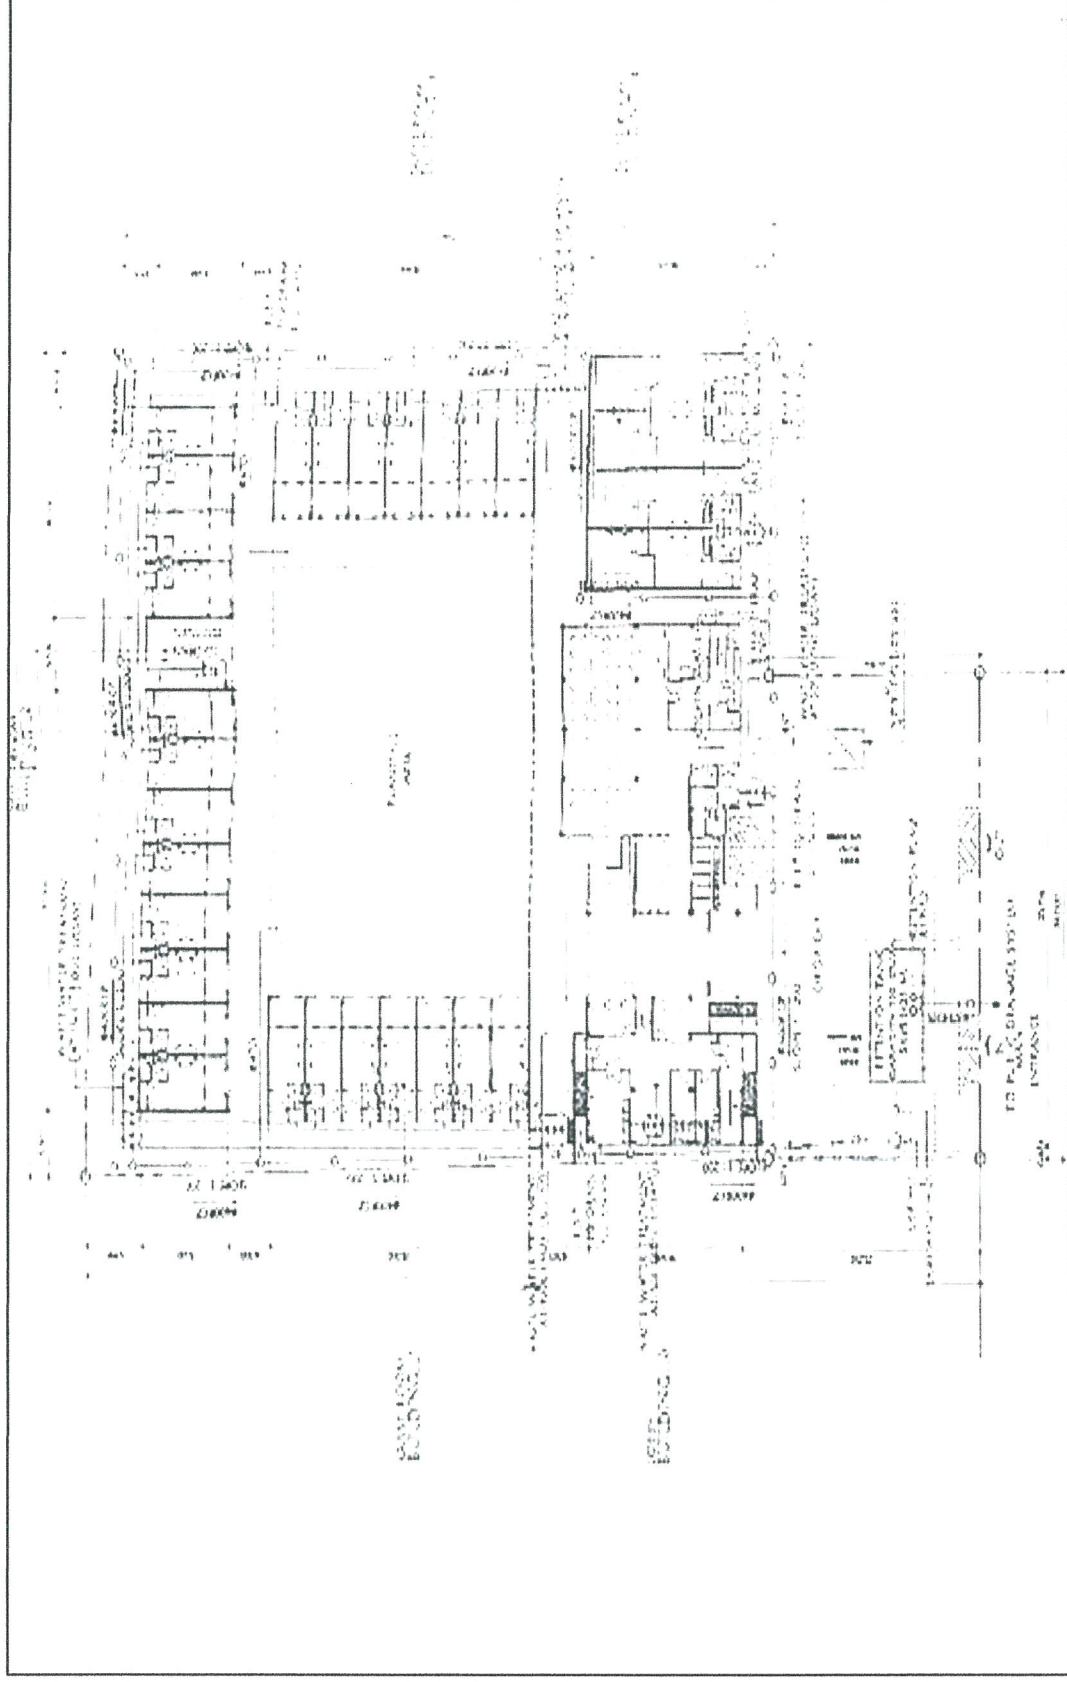
รูปภาพที่ 1.3 แบบแปลนระบบสถาปัตยกรรมของโครงการ

สำหรับการกำจัดกากตะกอน โครงการจะประสานงานให้เทศบาลตำบลรัชฎา มาสูบลบตะกอนไปกำจัดทุกๆ 2 ปี แต่อย่างไรก็ตามทางโครงการจะจัดให้มีการตรวจสอบปริมาณกากตะกอนจากส่วนเกรอะของถังบำบัดน้ำเสียสำเร็จรูปเป็นประจำ หากมีปริมาณเกิน 70 เปอร์เซ็นต์ ทางโครงการจะประสานงานให้เทศบาลตำบลรัชฎาเข้าสู่บ่อบบแบบแผนระบบสุขาภิบาลของโครงการ แสดงดังรูปที่ 1.3
