บทที่ 1

บทนำ

#### 1.1 ความเป็นมาในการจัดทำรายงานการวิเคราะห์ผลกระทบสิ่งแวดล้อม

- 1) **ชื่อโครงการ:** โครงการศุภาลย์ ซิตี้ รีสอร์ท รัชดา-ห้วยขวาง
- 2) **สถานที่ตั้ง:** ถนนประชาอุทิศ แขวงห้วยขวาง เขตห้วยขวาง กรุงเทพมหานคร บนเนื้อที่ประมาณ 11 ไร่ 82.7 ตารางวา หรือ 17,930.8 ตารางเมตร เป็นโครงการอาคารชุดพักอาศัยสูง 8 ชั้น จำนวน 5 อาคาร และอาคารสโมสรสูง 1 ชั้นจำนวน 1 อาคาร มีห้องชุดพักอาศัยทั้งหมดจำนวน 875 ห้อง และที่จอดรถจำนวน 432 คัน พร้อมสิ่งอำนวยความสะดวกต่าง ๆ โดยพื้นที่โครงการมีอาณาเขตติดต่อกับทิศทางต่าง ๆ ดังนี้

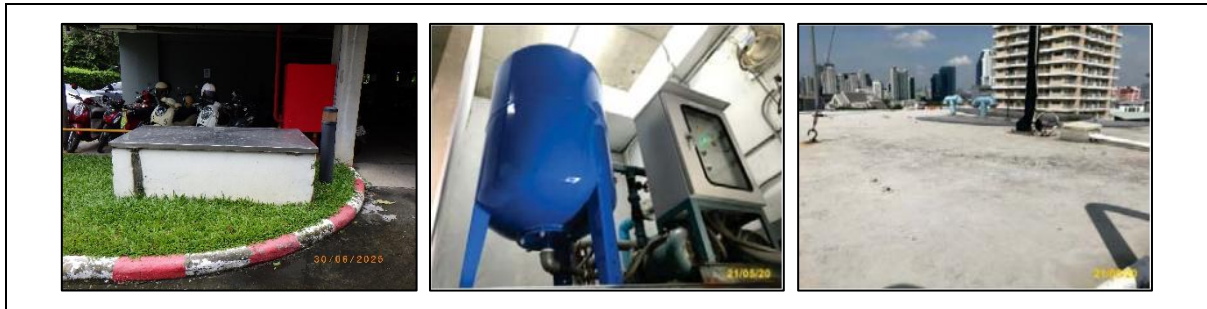
ปัจจุบันโครงการรับน้ำจากการประปานครหลวง เฉลี่ยวันละ 186.6 ลบ.ม. โดยจะนำมาเก็บในถังเก็บน้ำชั้นใต้ดินของโครงการ จำนวน 2 ถัง ได้แก่ ขนาดความจุ 450 ลบ.ม. (อาคาร 1-3) และขนาดความจุ 300 ลบ.ม. (อาคาร 4-5) จากนั้นจะทำการสูบน้ำโดยใช้เครื่องสูบน้ำจำนวนทั้งหมด 5 ชุดสูบน้ำจากถังเก็บน้ำชั้นใต้ดินไปยังถังเก็บน้ำชั้นดาดฟ้าของแต่ละอาคาร และจ่ายน้ำให้กับพื้นที่ใช้สอยส่วนต่างๆ ของอาคารด้วยแรงโน้มถ่วงของโลกผ่านท่อจ่ายน้ำหลัก ทั้งนี้ผลการดำเนินการจริงเป็นไปตามผลที่ได้จากการประเมินผลกระทบสิ่งแวดล้อม

รูปที่ 1-2 ดึงเก็บน้ำสำรองประจำอาคาร

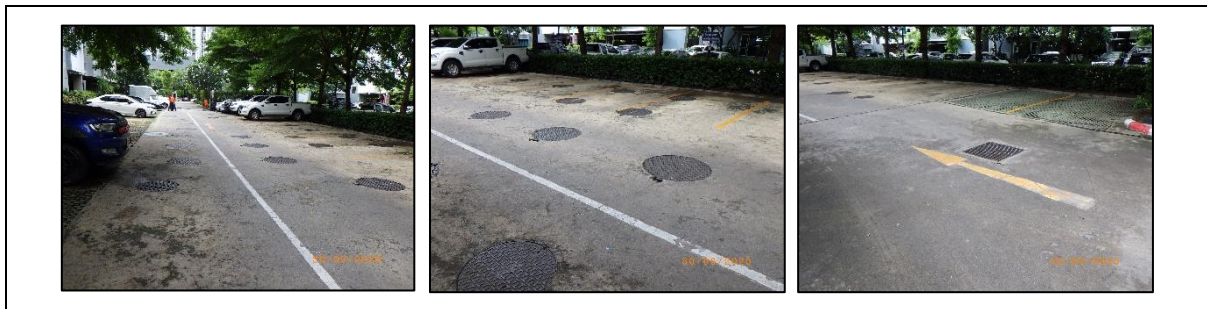
ปัจจุบันโครงการได้มีระบบบำบัดที่ประกอบด้วยหน่วยบำบัดต่าง ๆ ได้แก่ บ่อดักไขมัน (Grease Trap Tank) บ่อเกรอะ (Septic Tank) บ่อปรับสภาพน้ำเสีย (Equalization Tank) บ่อเติมอากาศ (Aeration Tank) บ่อตกตะกอน (Sedimentation Tank) บ่อย่อยสลายตะกอน (Sludge Digestion Tank) บ่อเก็บตะกอน (Sludge Collection Tank) และ บ่อกักน้ำใส (Effluent Tank) มีความสามารถรองรับน้ำเสียสูงสุดประมาณ 600 ลบ.ม./วัน ที่ BOD เข้าระบบ 250 มก./ลิตร ปัจจุบันระบบบำบัดน้ำเสียของโครงการมีปริมาณน้ำเสียที่เข้าสู่ระบบบำบัดน้ำเสียประมาณ 149.3 ลบ. ม/วัน (ปริมาณน้ำเสียของทั้งโครงการจากการประเมินเท่ากับ 594.4 ลบ.ม./วัน) จึงทำให้คุณภาพน้ำทั้งภายหลังการบำบัดส่วนใหญ่มีค่าเป็นไปตามมาตรฐาน สำหรับการกำจัดก๊าซมีเทนและละอองน้ำเสีย พบว่าตามแบบการก่อสร้างระบบบำบัดน้ำเสียได้มีการระบุระบบท่อที่ใช้ในส่วนงานดังกล่าวอย่างชัดเจน แต่ทั้งนี้ระบบดังกล่าวได้ออกแบบให้ก่อสร้างได้ดิน จึงไม่สามารถมองเห็นสภาพปัจจุบันได้อย่างชัดเจน โดยรวมผลการดำเนินการจริงเป็นไปตามผลที่ได้จากการประเมินผลกระทบสิ่งแวดล้อม

รูปที่ 1-3 ระบบบำบัดน้ำเสีย

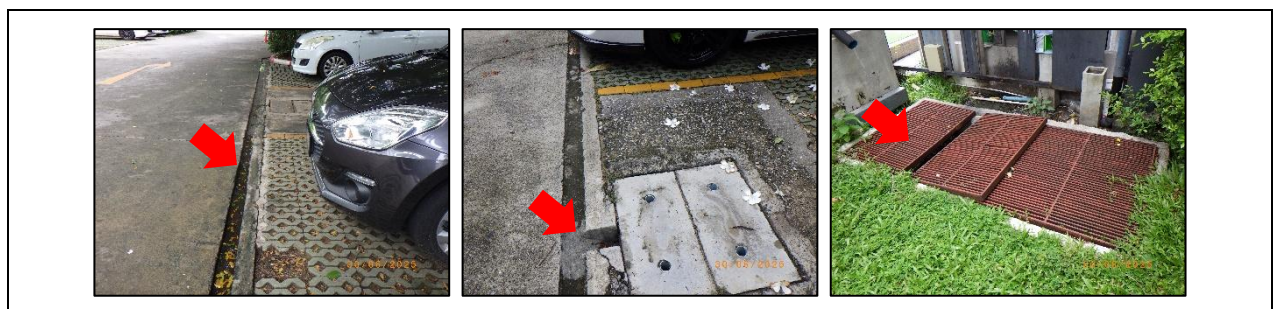
ปัจจุบันโครงการมีระบบระบายน้ำ 3 ประเภท คือ ระบบระบายน้ำฝน ระบบท่อน้ำ และการควบคุมการระบายน้ำ และระบบระบายน้ำที่ผ่านการบำบัด ซึ่งระบบต่างๆ ปัจจุบันมีการทำงานอย่างมีประสิทธิภาพในการระบายน้ำและป้องกันน้ำท่วม ทั้งนี้โครงการมีการบำรุงรักษาระบบระบายน้ำเป็นประจำ โดยรวมผลการดำเนินการจริงเป็นไปตามผลที่ได้จากการประเมินผลกระทบสิ่งแวดล้อม

รูปที่ 1-5 รางระบายน้ำภายในพื้นที่โครงการ

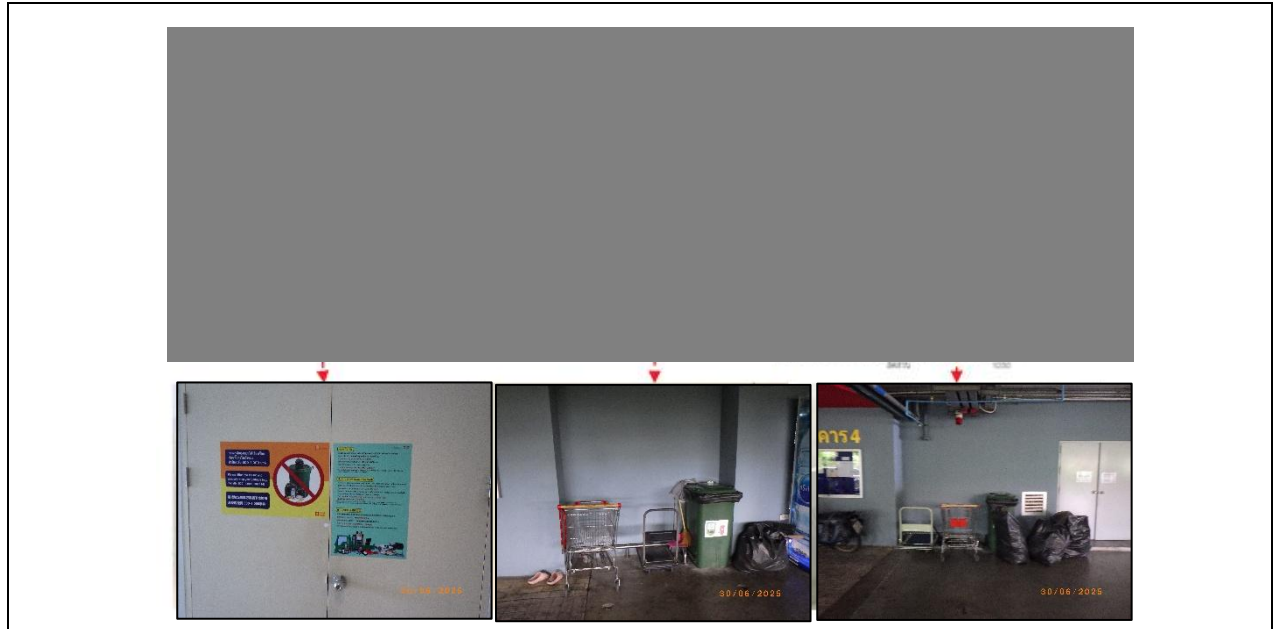
ปัจจุบันโครงการได้กำหนดให้บริเวณใกล้เคียงลิฟต์ของทุกชั้นของทุกอาคาร เป็นพื้นที่สำหรับจัดเก็บขยะมูลฝอยประจำชั้น ซึ่งภายในประกอบด้วยถังรองรับมูลฝอยจำนวน 3 ถัง โดย 1 ถังสำหรับมูลฝอยเปียก 1 ถัง สำหรับมูลฝอยแห้งและ 1 ถัง สำหรับมูลฝอยอันตราย ถังละ 0.12 ลบ.ม. (120 ลิตร) โดยโครงการจะจัดให้มีเจ้าหน้าที่ทำการเก็บรวบรวมเป็นประจำทุกวัน ทั้งนี้ ขยะทั้งหมดจะถูกรวบรวมมายังบริเวณอาคารพักมูลฝอยของโครงการตั้งอยู่ทางด้านทิศตะวันออกของอาคาร 2 และให้มีการเก็บไปกำจัดโดยสำนักงานเขตห้วยขวางทุกวัน เวลาประมาณ 8.30 น. ซึ่งโครงการได้จัดให้มีที่จอดรถเก็บขยะเพื่อความสะดวกและไม่กีดขวาง

รูปที่ 1-6 บริเวณพื้นที่สำหรับพักมูลฝอยประจำชั้น

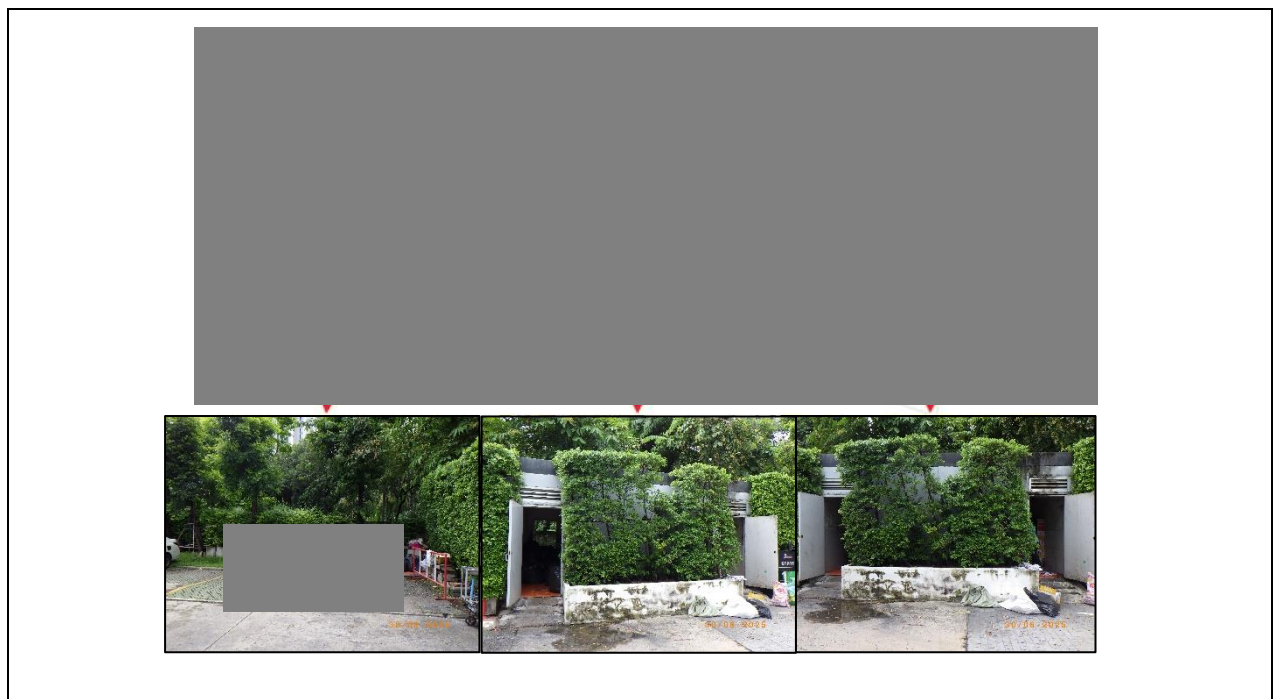
รูปที่ 1-7 ตำแหน่งที่ตั้งพื้นที่ห้องพักมูลฝอยรวม

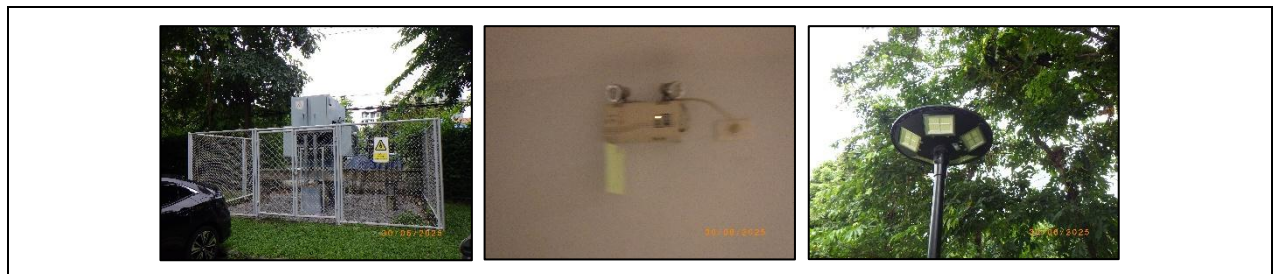
ปัจจุบันโครงการมีระบบไฟฟ้าอยู่ 2 ประเภท คือ ระบบไฟฟ้าหลัก และระบบไฟฟ้าสำรอง (ระบบไฟส่องสว่างสำรอง) ซึ่งระบบดังกล่าวปัจจุบันมีการทำงานอย่างมีประสิทธิภาพสามารถรองรับการใช้งานของผู้พักอาศัยได้อย่างเพียงพอ ทั้งนี้ โครงการมีการบำรุงรักษาระบบไฟฟ้าเป็นประจำ โดยรวมผลการดำเนินการจริงเป็นไปตามผลที่ได้จากการประเมินผลกระทบสิ่งแวดล้อม

รูปที่ 1-8 ระบบไฟฟ้าของโครงการ

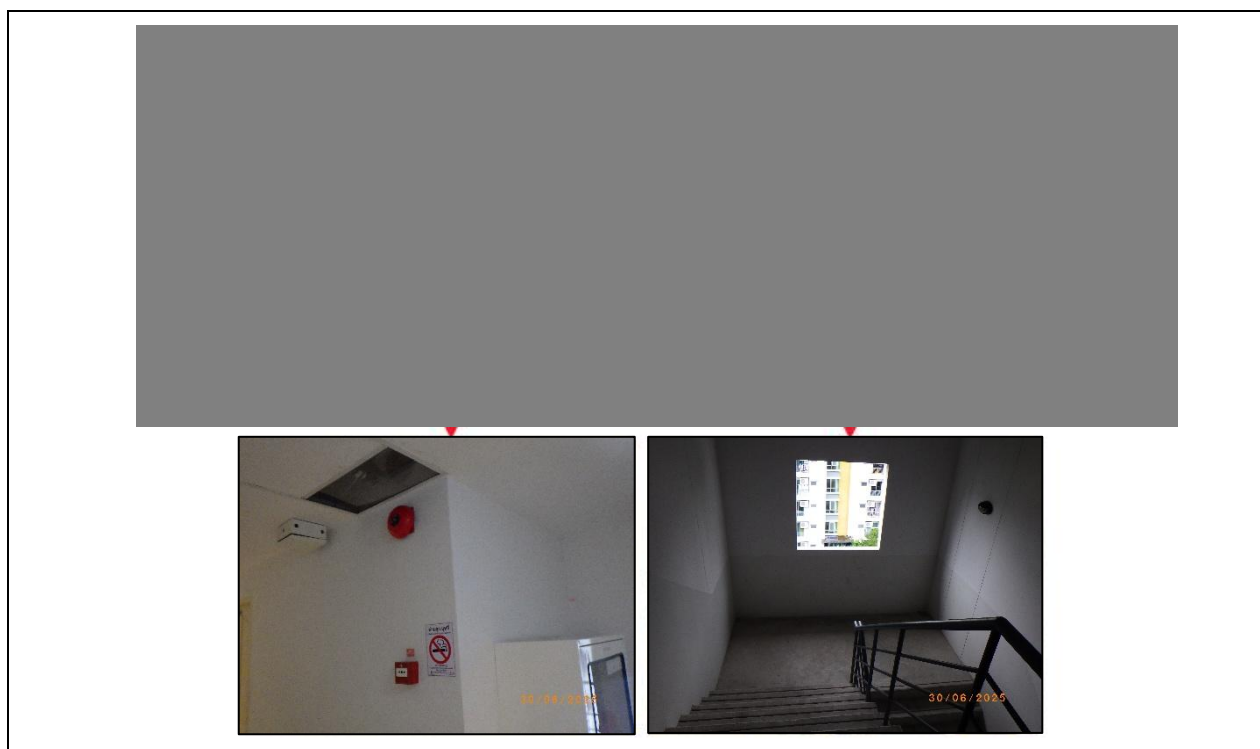
ปัจจุบันโครงการมีระบบป้องกันอัคคีภัย ประกอบด้วยระบบตรวจสอบและแจ้งเหตุเพลิงไหม้ ระบบผจญเพลิง และทางหนีไฟบันไดหนีไฟ ซึ่งระบบดังกล่าว โครงการได้ออกแบบและก่อสร้างตามแบบที่ระบุในรายงานการวิเคราะห์ผลกระทบสิ่งแวดล้อม โดยปัจจุบันระบบดังกล่าวมีการทำงานอย่างมีประสิทธิภาพ และมีการตรวจสอบบำรุงรักษาเป็นประจำ โดยรวมผลการดำเนินการจริงเป็นไปตามผลที่ได้จากการประเมินผลกระทบสิ่งแวดล้อม

รูปที่ 1-9 ตำแหน่งบันไดหนีไฟ

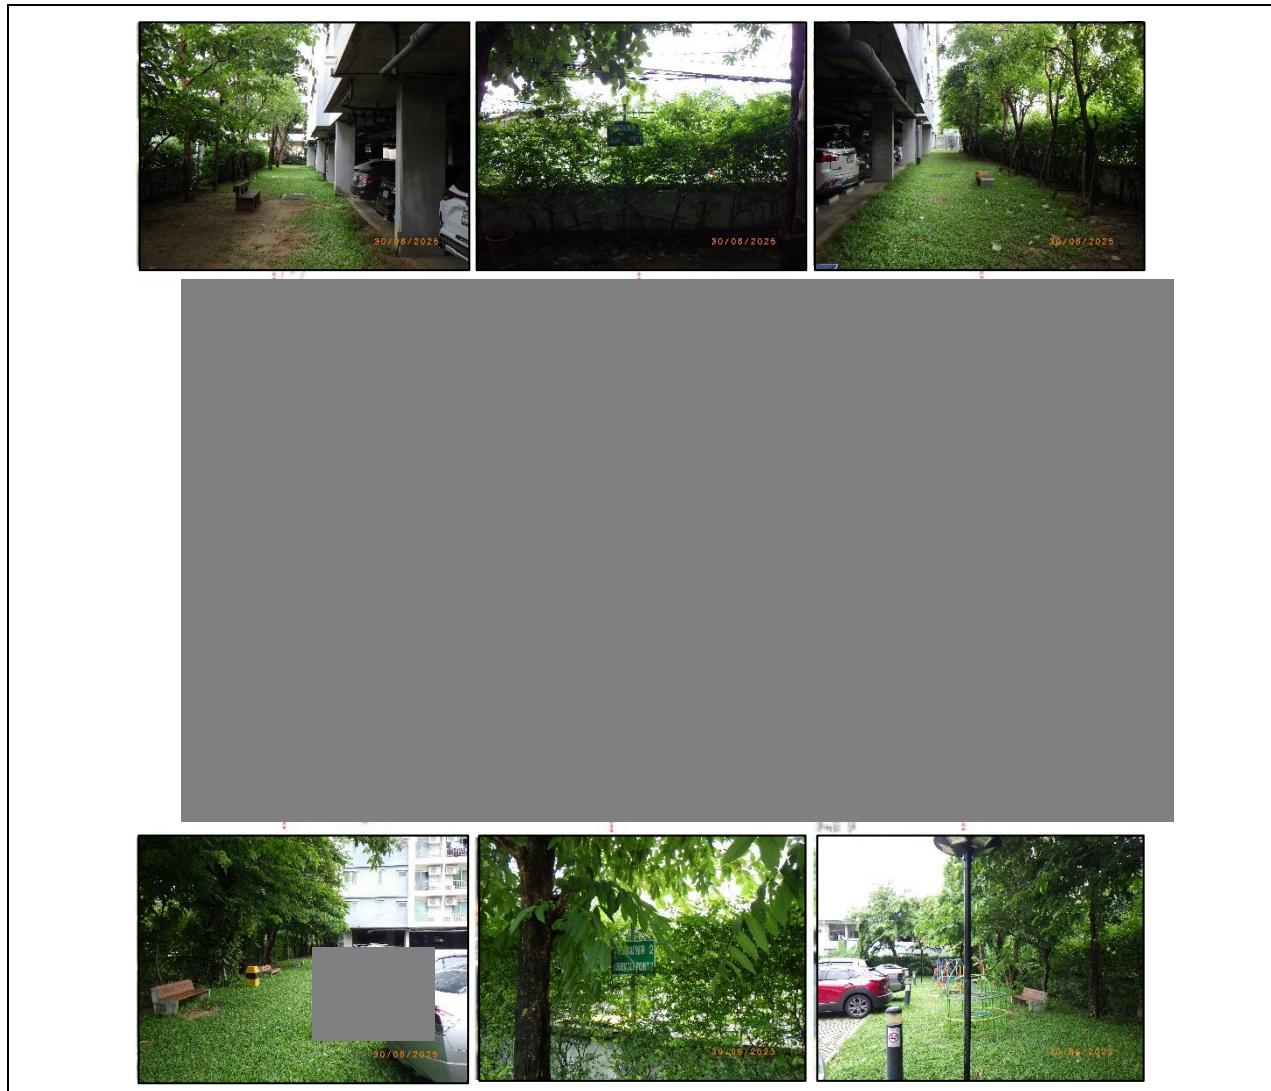
ปัจจุบันโครงการได้จัดให้มีมาตรการ/แผนป้องกันและระงับอัคคีภัย และอพยพผู้คนออกจากอาคาร โดยจัดให้มีพื้นที่รวมพลจำนวน 2 จุด พื้นที่รวมกว่า 1,960.85 ตร.ม. บริเวณอาคาร 4 และอาคาร 5 ซึ่งพื้นที่ดังกล่าวเป็นพื้นที่จุดรวมพลที่ระบุในรายงานการวิเคราะห์ผลกระทบสิ่งแวดล้อม ทั้งนี้ โครงการได้มีการทำความสะอาดและกำกับควบคุมพื้นที่ให้พร้อมใช้งานอยู่ตลอดเวลา อนึ่งโครงการมีการซ้อมดับเพลิงและอพยพหนีไฟครั้งสุดท้ายเมื่อวันที่ 10 พฤศจิกายน พ.ศ. 2567 โดยรวมผลการดำเนินการจริงเป็นไปตามผลที่ได้จากการประเมินผลกระทบสิ่งแวดล้อม โดยตามแผนกำหนดซ้อมปีละ 1 ครั้ง

รูปที่ 1-10 จุดรวมพลและเส้นทางอพยพ

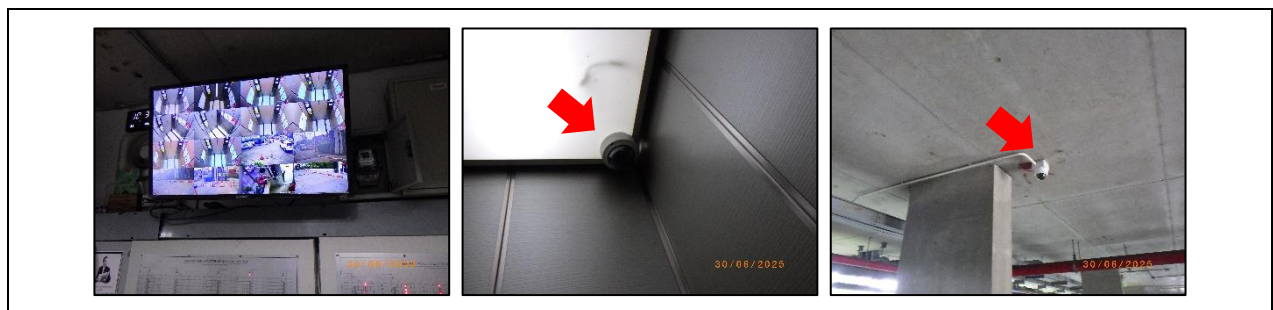
ปัจจุบันโครงการมีระบบติดต่อสื่อสาร ซึ่งระบบดังกล่าวโครงการได้ออกแบบและติดตั้งตามมาตรฐานที่เกี่ยวข้อง โดยปัจจุบันระบบดังกล่าวมีการทำงานอย่างมีประสิทธิภาพ และมีการตรวจสอบบำรุงรักษาเป็นประจำอย่างต่อเนื่อง โดยรวมผลการดำเนินการจริงเป็นไปตามผลที่ได้จากการประเมินผลกระทบสิ่งแวดล้อม

รูปที่ 1-11 ระบบโทรทัศน์วงจรปิด (CCTV)

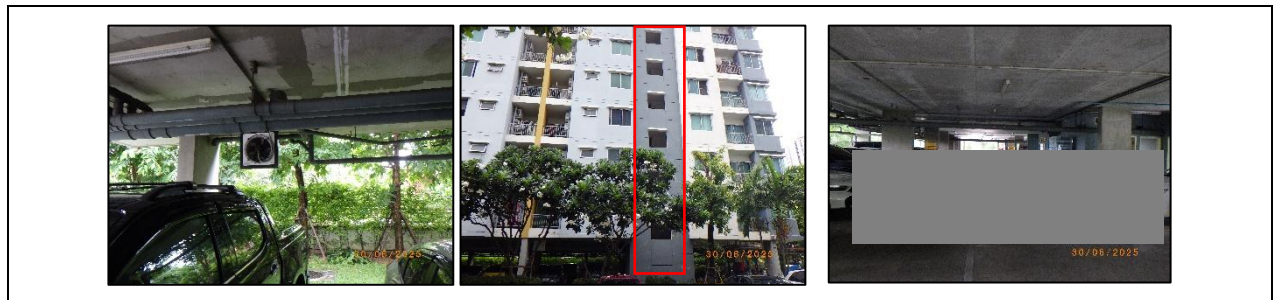
ปัจจุบันโครงการมีระบบระบายอากาศ มีระบายอากาศ 2 วิธี ได้แก่ การระบายอากาศโดยวิธีธรรมชาติ และการระบายอากาศโดยวิธีกล ซึ่งระบบดังกล่าวโครงการได้ออกแบบและติดตั้งตามมาตรฐานที่เกี่ยวข้อง โดยปัจจุบันระบบดังกล่าวมีการทำงานอย่างมีประสิทธิภาพและมีการตรวจสอบ/บำรุงรักษาเป็นประจำ โดยรวมผลการดำเนินการจริงเป็นไปตามผลที่ได้จากการประเมินผลกระทบสิ่งแวดล้อม

รูปที่ 1-12 ระบบระบายอากาศ

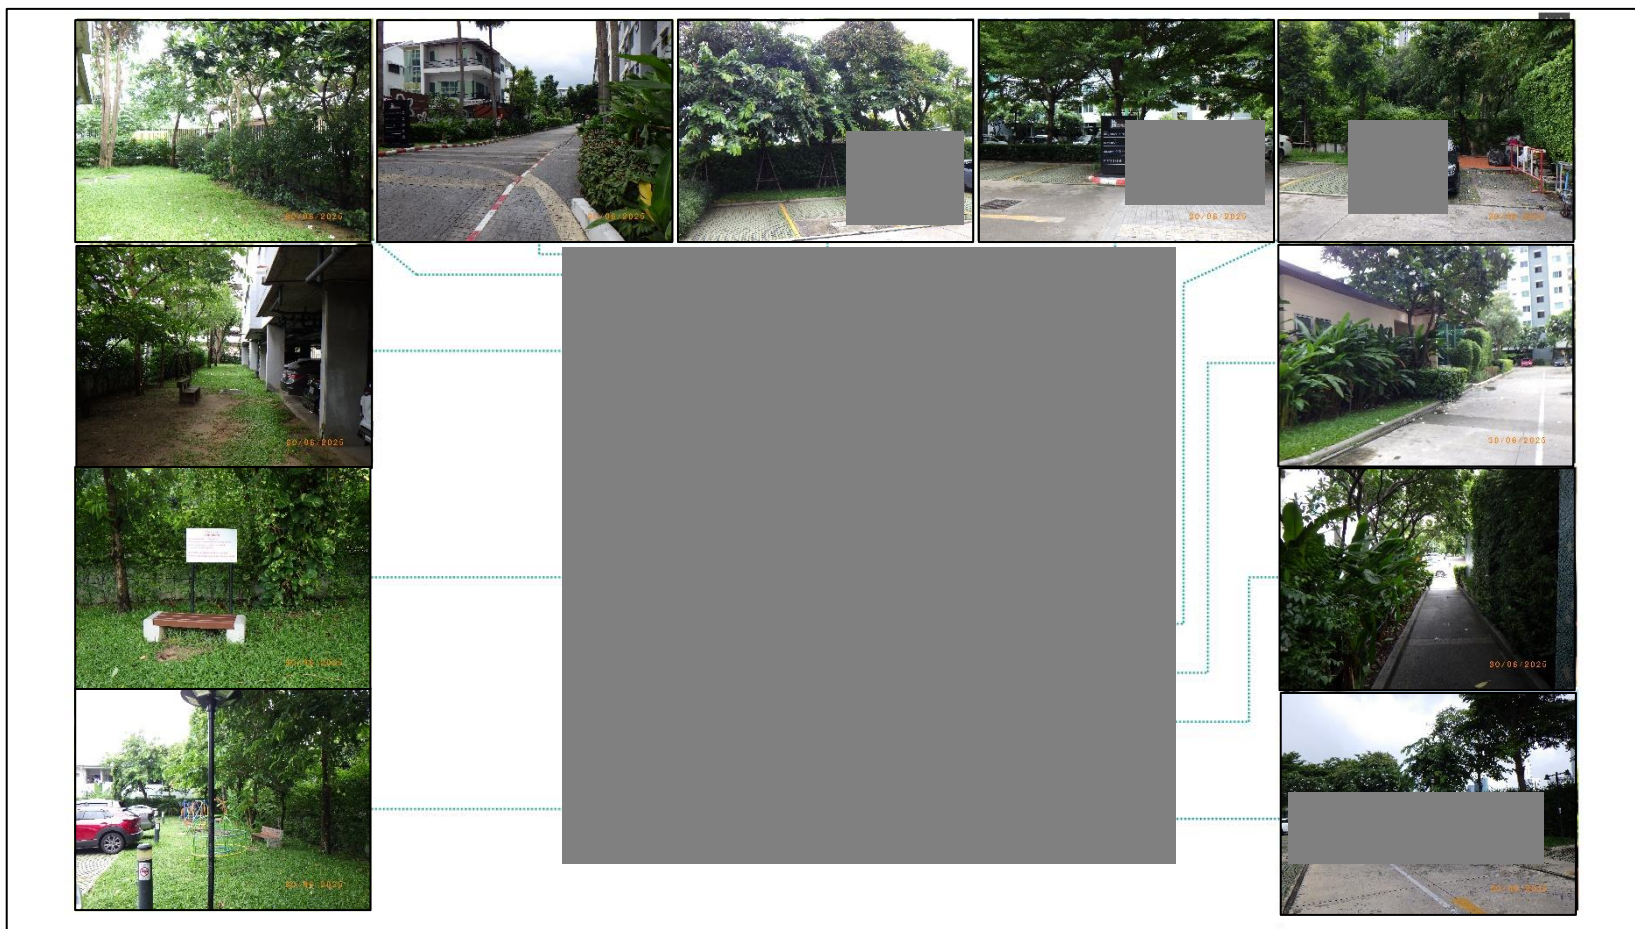
รูปที่ 1-16 พื้นที่สีเขียว
