# บทที่ 3

ผลการปฏิบัติตามมาตรการ  
ติดตามตรวจสอบผลกระทบ  
สิ่งแวดล้อม

### ตารางที่ 3 แบบรายงานผลการปฏิบัติตามมาตรการติดตามตรวจสอบผลกระทบสิ่งแวดล้อมของโครงการ เสนาภิรักษ์ บางนา กม.29 เฟส 2

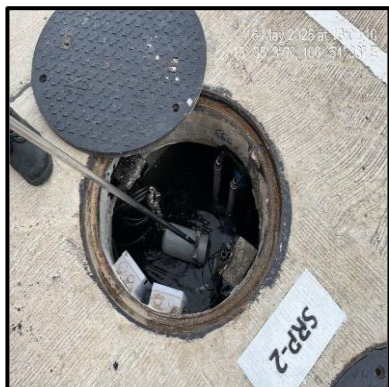
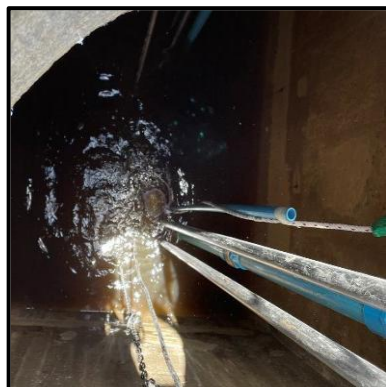
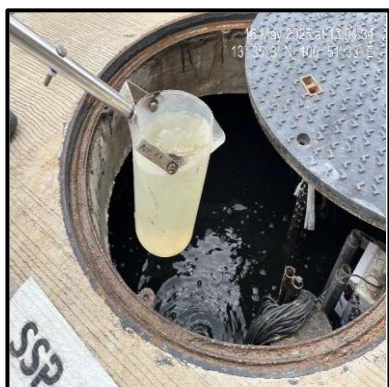
การตรวจวัดคุณภาพน้ำทิ้ง ทำการเก็บตัวอย่างคุณภาพน้ำ 3 จุด ได้แก่ จุดรวบรวมน้ำเสียเข้าระบบบำบัดน้ำเสีย จำนวน 1 จุด จุดรวบรวมน้ำเสียหลังออกจากระบบบำบัดน้ำเสีย จำนวน 1 จุด และบ่อกักน้ำสุดท้ายของระบบก่อนระบายลงสู่ระบบระบายน้ำบนถนนสาธารณะจำนวน 1 จุด เดือนละ 1 ครั้ง
