รายงานผลการปฏิบัติตามมาตรการป้องกัน
และแก้ไขผลกระทบสิ่งแวดล้อม
และมาตรการติดตามตรวจสอบผลกระทบสิ่งแวดล้อม

โครงการ แอสตัน พัทยา (Aston Pattaya)

ฉบับประจำเดือนมกราคม ถึงเดือนมิถุนายน พ.ศ. 2568
(ระยะก่อสร้าง)

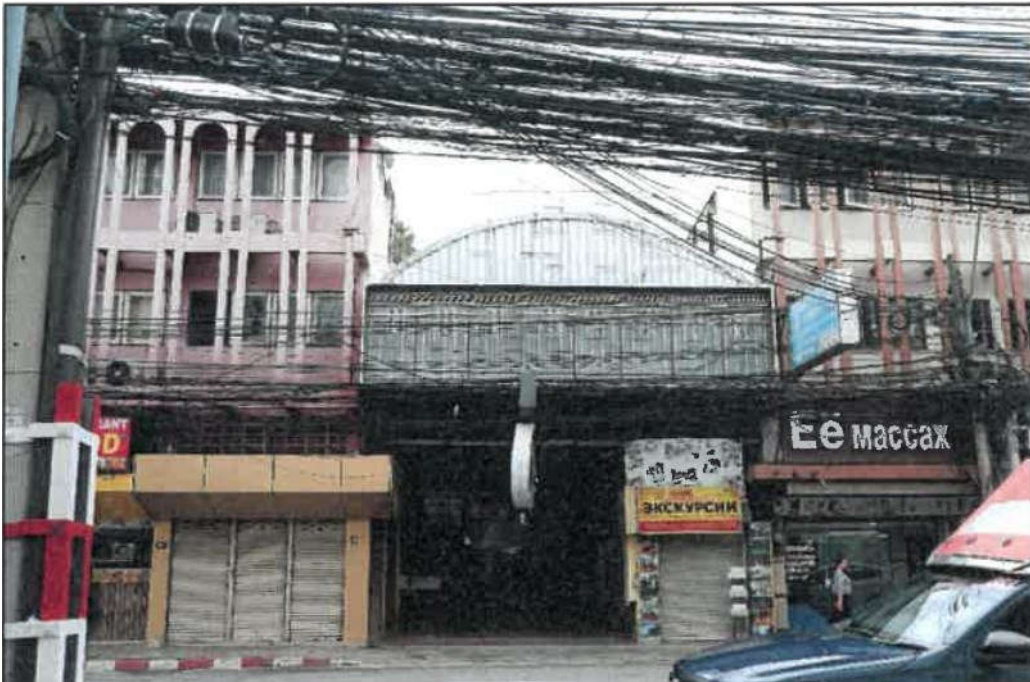
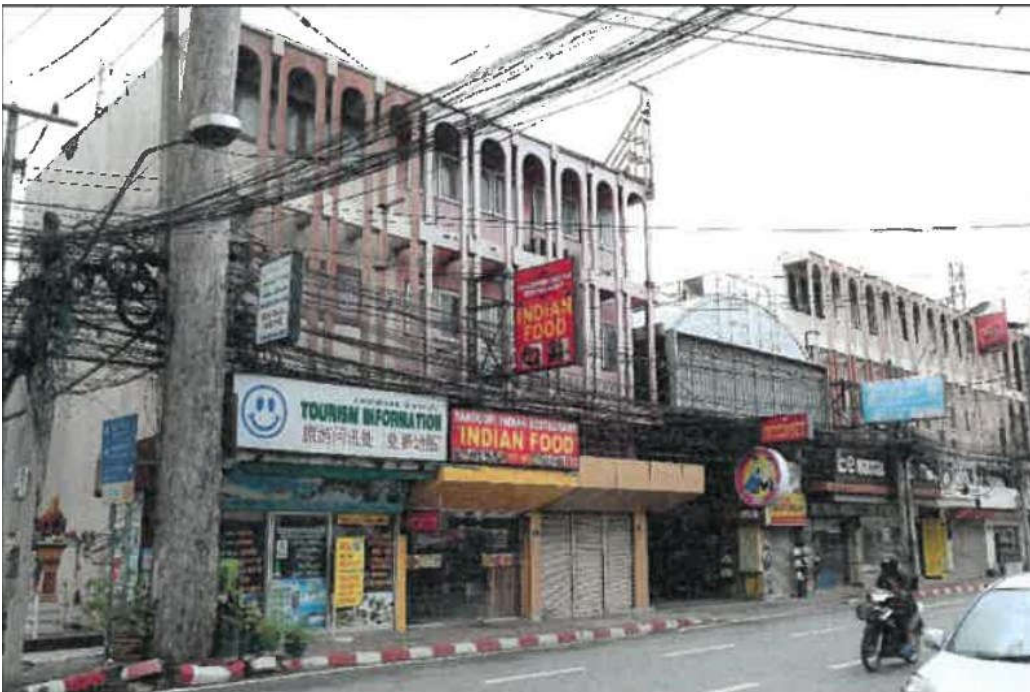
รูปที่ 2-3 แสดงสภาพพื้นที่โครงการ ณ เดือนพฤศจิกายน พ.ศ. 2563

สภาพพื้นที่โครงการปัจจุบัน ประกอบด้วย พื้นที่ตลาดประดูล (ประกอบด้วย ลีดอกแบ่งเช่าสำหรับจัดตั้งร้านค้า จำนวน 35 ร้าน) และอาคารสำนักงานของตลาด สูง 2 ชั้น จำนวน 1 อาคาร) และอาคารพาณิชย์ สูง 3 ชั้น จำนวน 3 คูหา ข้อมูล ณ เดือนพฤศจิกายน 2563 (ดังรูปที่ 2-3)
