### บทที่ 3

#### การติดตามตรวจสอบผลกระทบสิ่งแวดล้อม

การติดตามตรวจสอบผลกระทบสิ่งแวดล้อมของโครงการอาคารสำนักงานไทยประกันชีวิต สาขาสมุทรปราการ ของบริษัทไทยประกันชีวิต (มหาชน) จำกัด ได้ดำเนินการตามมาตรการการติดตามตรวจสอบผลกระทบสิ่งแวดล้อมของโครงการ ที่ได้รับความเห็นชอบจากสำนักงานนโยบายและแผนทรัพยากรธรรมชาติและสิ่งแวดล้อม (สผ.) ตามหนังสือเลขที่ ทส 1009.5/1921 ลงวันที่ 12 กุมภาพันธ์ พ.ศ. 2556 (ดังรายละเอียดในภาคผนวก ก สำเนาหนังสือเห็นชอบรายงานการประเมินผลกระทบสิ่งแวดล้อม โครงการอาคารสำนักงานไทยประกันชีวิต สาขาสมุทรปราการ) ทั้งนี้ ระหว่างเดือนมกราคม - มิถุนายน พ.ศ. 2568 โครงการอาคารสำนักงานไทยประกันชีวิต สาขาสมุทรปราการ ได้มอบหมายให้บริษัท ยูไนเต็ด แอนนาลิสต์ แอนด์ เอ็นจิเนียริง คอนซัลแตนท์ จำกัด เป็นผู้ดำเนินการติดตามตรวจสอบผลกระทบสิ่งแวดล้อมของโครงการ โดยมีรายละเอียดแสดงดังต่อไปนี้

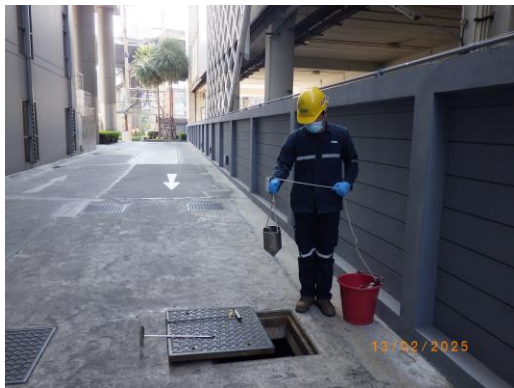
น้ำเสียก่อนเข้าระบบบำบัดน้ำเสีย

รูปที่ 3-1 ตัวอย่างการเก็บตัวอย่างคุณภาพน้ำทิ้ง ระหว่างเดือนมกราคม - มิถุนายน พ.ศ. 2568

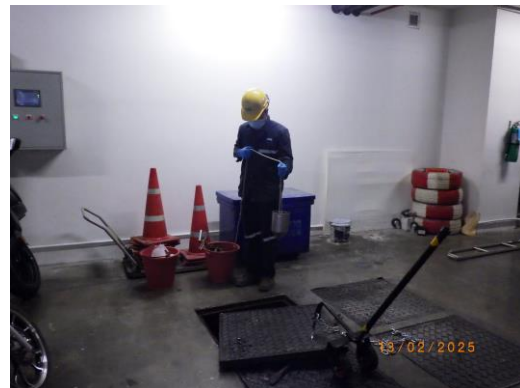
น้ำทิ้งหลังผ่านการบำบัดน้ำเสีย

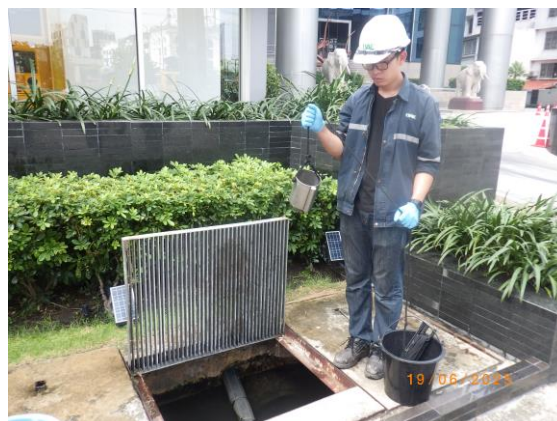
น้ำทิ้งก่อนระบายออกสู่ภายนอกพื้นที่โครงการ

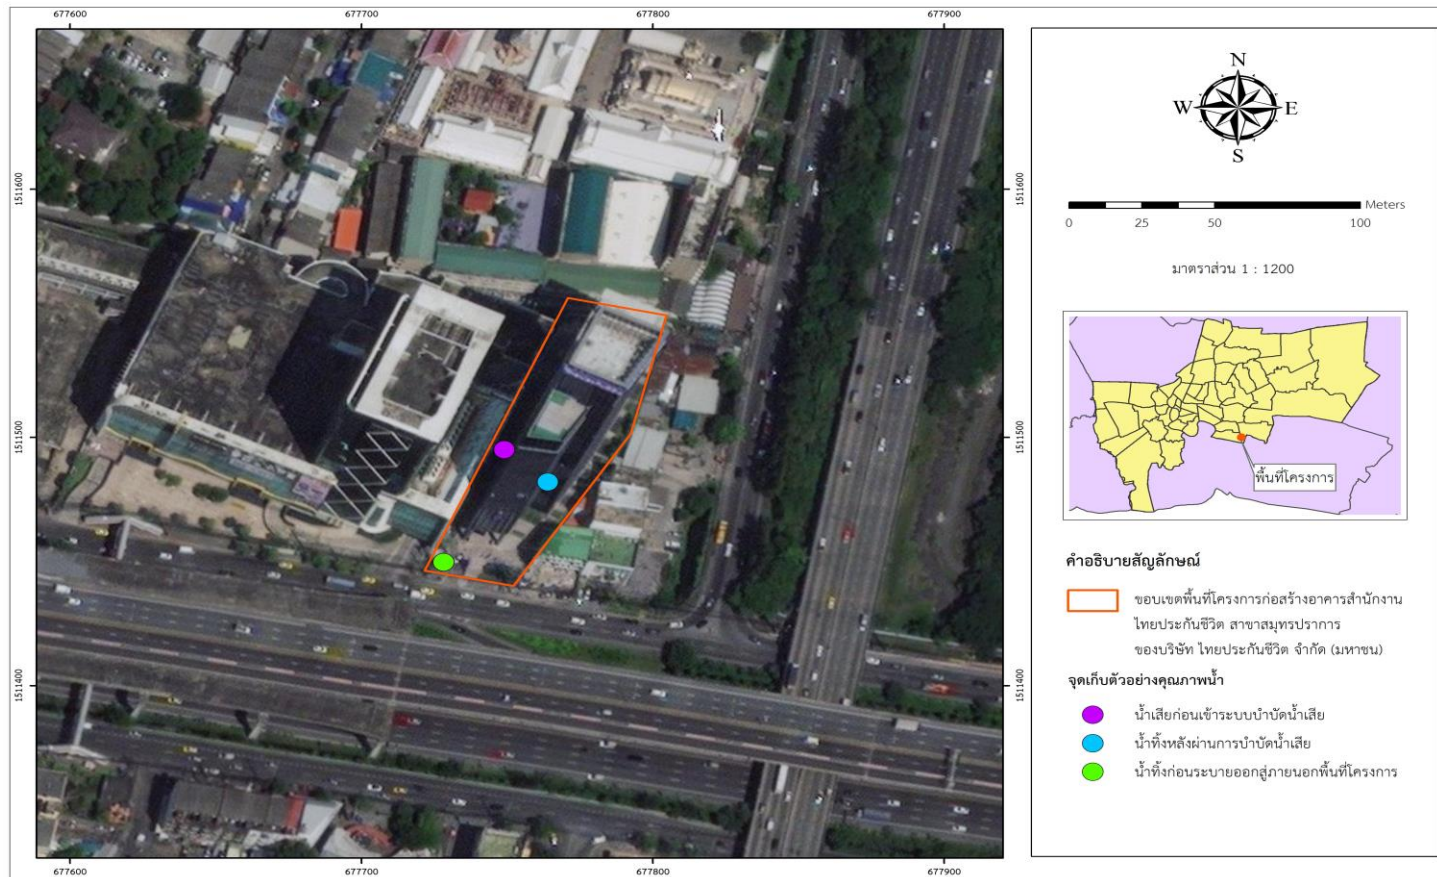
**หมายเหตุ:** ค่าพิกัดทางภูมิศาสตร์จุดเก็บตัวอย่างน้ำเสียก่อนเข้าระบบบำบัดน้ำเสีย คือ 47P 677749 (Easting (X)), 1511495 (Northing (Y))  
ค่าพิกัดทางภูมิศาสตร์จุดเก็บตัวอย่างน้ำทิ้งหลังผ่านการบำบัดน้ำเสีย คือ 47P 677764 (Easting (X)), 1511482 (Northing (Y))  
ค่าพิกัดทางภูมิศาสตร์จุดเก็บตัวอย่างน้ำทิ้งก่อนระบายออกสู่ภายนอกพื้นที่โครงการ คือ 47P 677722 (Easting (X)), 1511451 (Northing (Y))

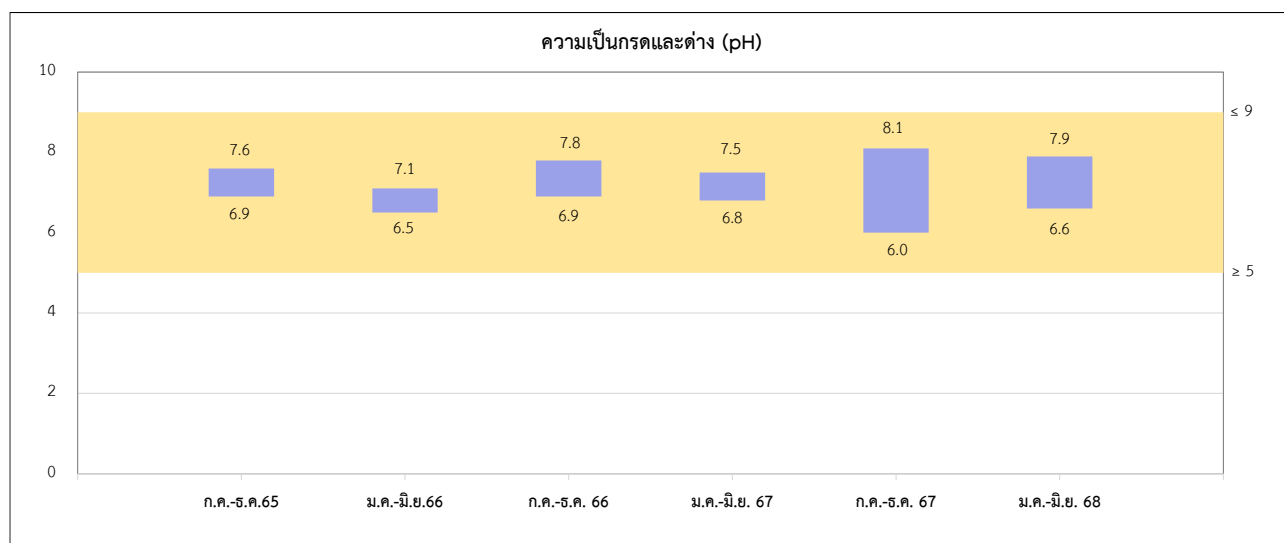
รูปที่ 3-3 การเปรียบเทียบผลการติดตามตรวจสอบความเป็นกรดและด่างในน้ำทิ้งก่อนระบายออกสู่ภายนอกพื้นที่โครงการ  
ระหว่างปี พ.ศ. 2565 – พ.ศ. 2568

การเปรียบเทียบผลการติดตามตรวจสอบคุณภาพน้ำทิ้ง จะเปรียบเทียบเฉพาะคุณภาพน้ำทิ้งน้ำทิ้งก่อนระบายออกสู่ภายนอกพื้นที่โครงการ แสดงดังตารางที่ 3-6 และรูปที่ 3-3 ถึง รูปที่ 3-11 โดยพบว่า คุณภาพน้ำทิ้งส่วนใหญ่มีแนวโน้มการเปลี่ยนแปลงใกล้เคียงกัน

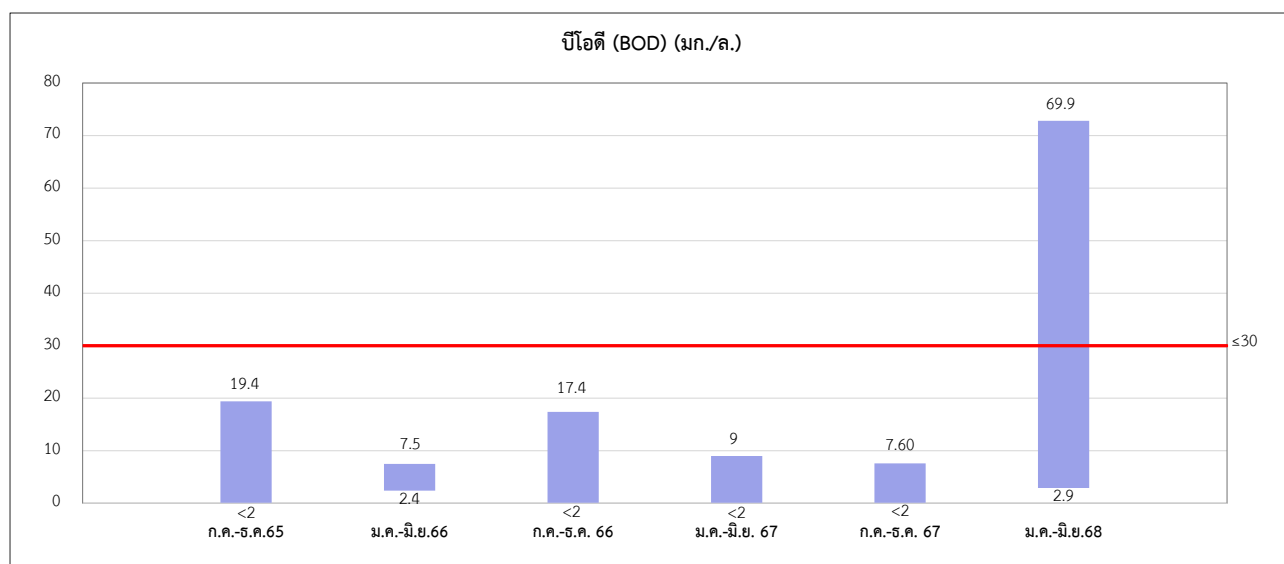
รูปที่ 3-4 การเปรียบเทียบผลการติดตามตรวจสอบค่าบีโอดีในน้ำทิ้งก่อนระบายออกสู่ภายนอกพื้นที่โครงการ  
ระหว่างปี พ.ศ. 2565 – พ.ศ. 2568

ผลการติดตามตรวจสอบคุณภาพน้ำทิ้งก่อนระบายออกสู่ภายนอกพื้นที่โครงการ ระหว่างเดือนมกราคม - มิถุนายน พ.ศ. 2568 พบว่า คุณภาพน้ำทิ้งส่วนใหญ่มีค่าเป็นไปตามมาตรฐานน้ำทิ้งจากอาคาร ประเภท ข ตามประกาศกระทรวง ทรัพยากรธรรมชาติและสิ่งแวดล้อม เรื่อง กำหนดมาตรฐานควบคุมการระบายน้ำทิ้งจากอาคารบางประเภท ยกเว้นค่าบีโอดี (BOD) ใน เดือนกุมภาพันธ์ และเดือนมีนาคม มีค่าไม่เป็นไปตามมาตรฐาน เนื่องจากน้ำบริเวณในจุดดังกล่าว มีน้ำทิ้งจากอาคารอื่นในบริเวณ ใกล้เคียงไหลมารวมด้วย สำหรับค่าฟิโคลโคลิฟอร์มแบคทีเรีย ไม่มีการกำหนดค่ามาตรฐานฯ ไว้

ทางโครงการมีแผนในการปรับปรุงและพัฒนา ระบบบำบัดน้ำเสียให้มีประสิทธิภาพสูงขึ้น โดยการควบคุมและปรับตั้งค่า การทำงานของระบบบำบัดน้ำเสียให้เหมาะสมกับพฤติกรรมการณ์ใช้น้ำของอาคารโดยรวม ประกอบกับการกำหนดให้มีการเข้าติดตาม ผลการทำงานของระบบบำบัดน้ำเสียเป็นประจำทุกสัปดาห์ เพื่อปรับปรุงและพัฒนา ระบบให้มีประสิทธิภาพ รวมถึงสามารถบำบัด น้ำเสียให้ได้คุณภาพตามที่มาตรฐานน้ำทิ้งจากอาคาร ประเภท ข กำหนดไว้

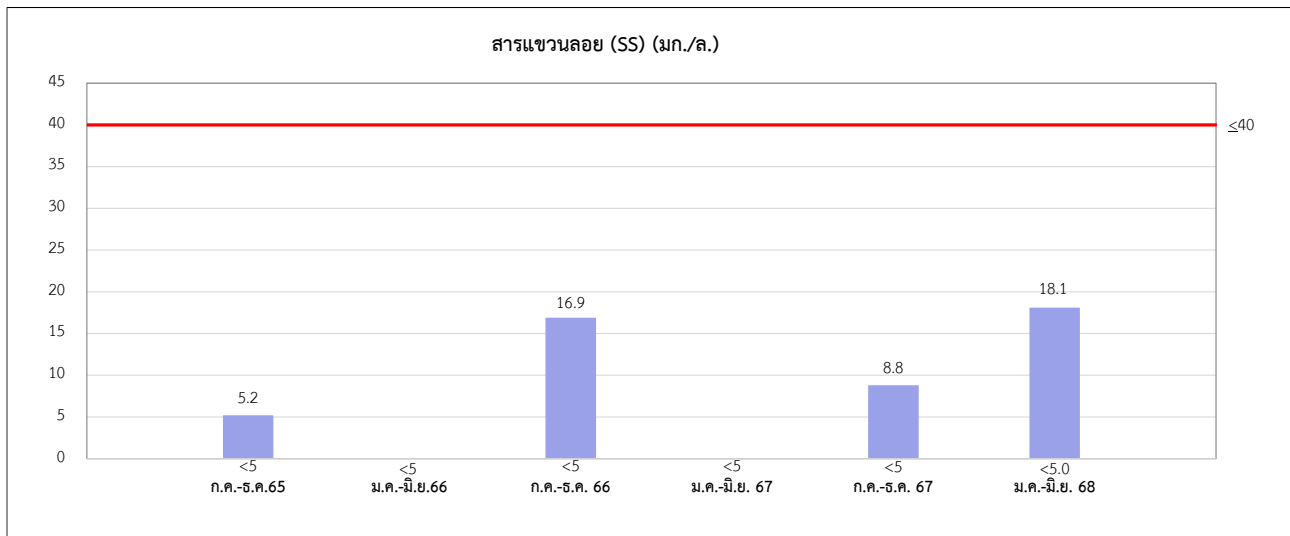
รูปที่ 3-5 การเปรียบเทียบผลการติดตามตรวจสอบสารแขวนลอยในน้ำทิ้งก่อนระบายออกสู่ภายนอกพื้นที่โครงการ  
ระหว่างปี พ.ศ. 2565 – พ.ศ. 2568

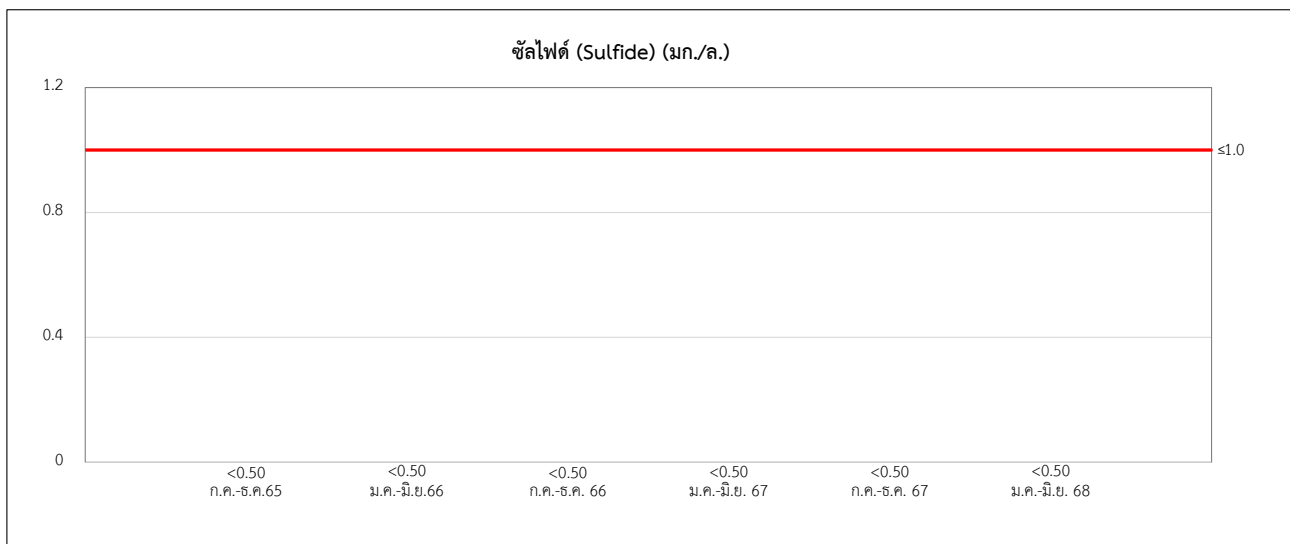
รูปที่ 3-6 การเปรียบเทียบผลการติดตามตรวจสอบซัลไฟด์ในน้ำทิ้งก่อนระบายออกสู่ภายนอกพื้นที่โครงการ  
ระหว่างปี พ.ศ. 2565– พ.ศ. 2568

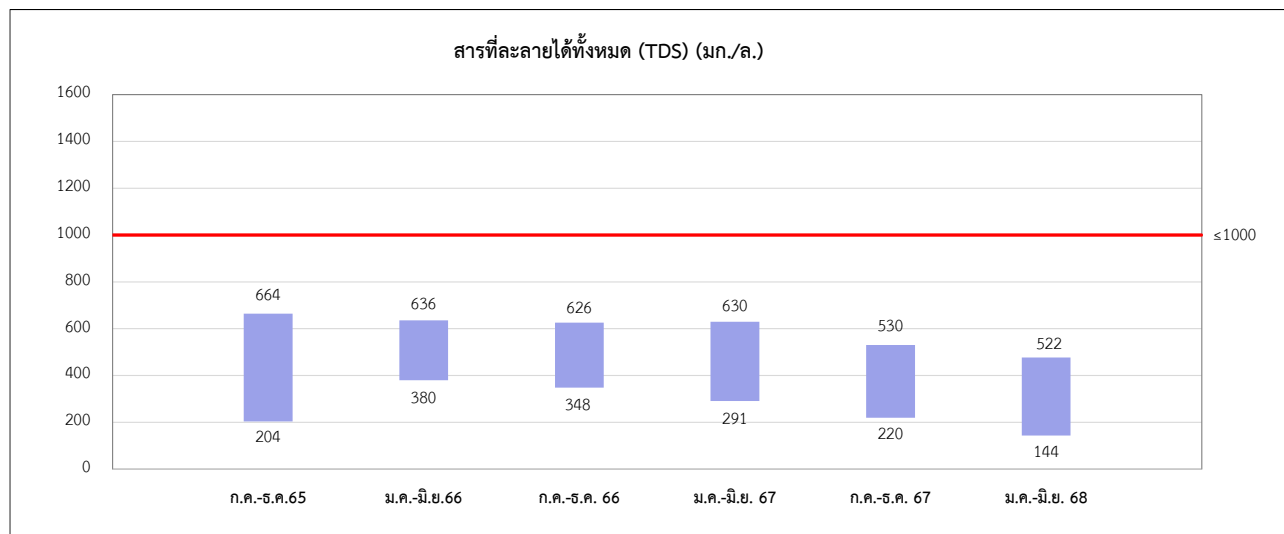
รูปที่ 3-7 การเปรียบเทียบผลการติดตามตรวจสอบสารที่ละลายได้ทั้งหมดในน้ำทิ้งก่อนระบายออกสู่ภายนอกพื้นที่  
โครงการระหว่างปี พ.ศ. 2565 – พ.ศ. 2568

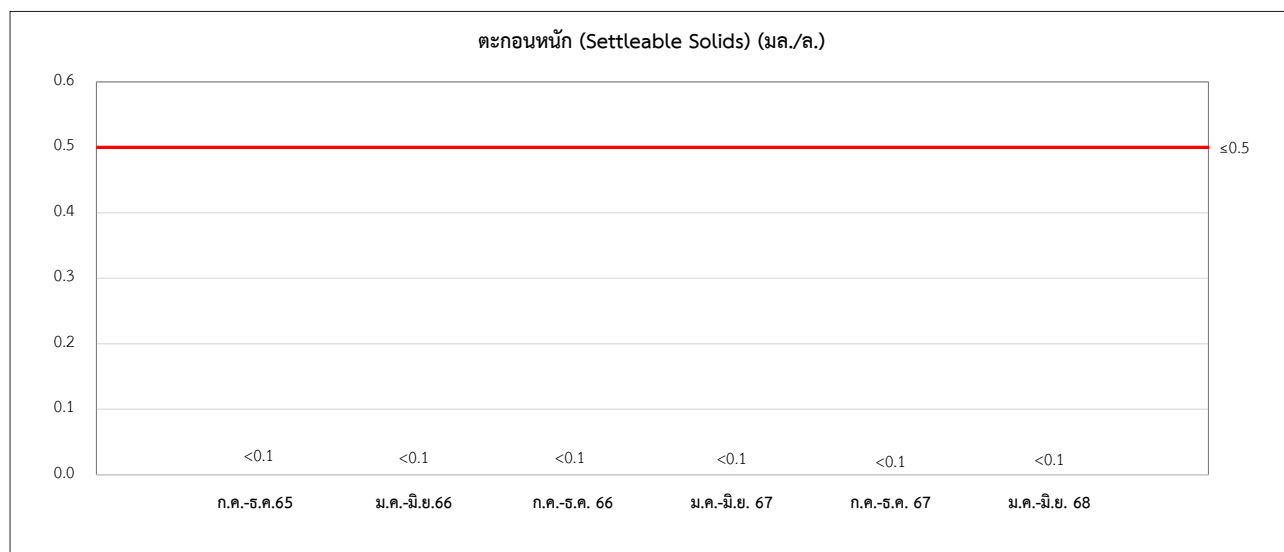
รูปที่ 3-8 การเปรียบเทียบผลการติดตามตรวจสอบตะกอนหนักในน้ำทิ้งก่อนระบายออกสู่ภายนอกพื้นที่โครงการ  
ระหว่างปี พ.ศ. 2565 – พ.ศ. 2568

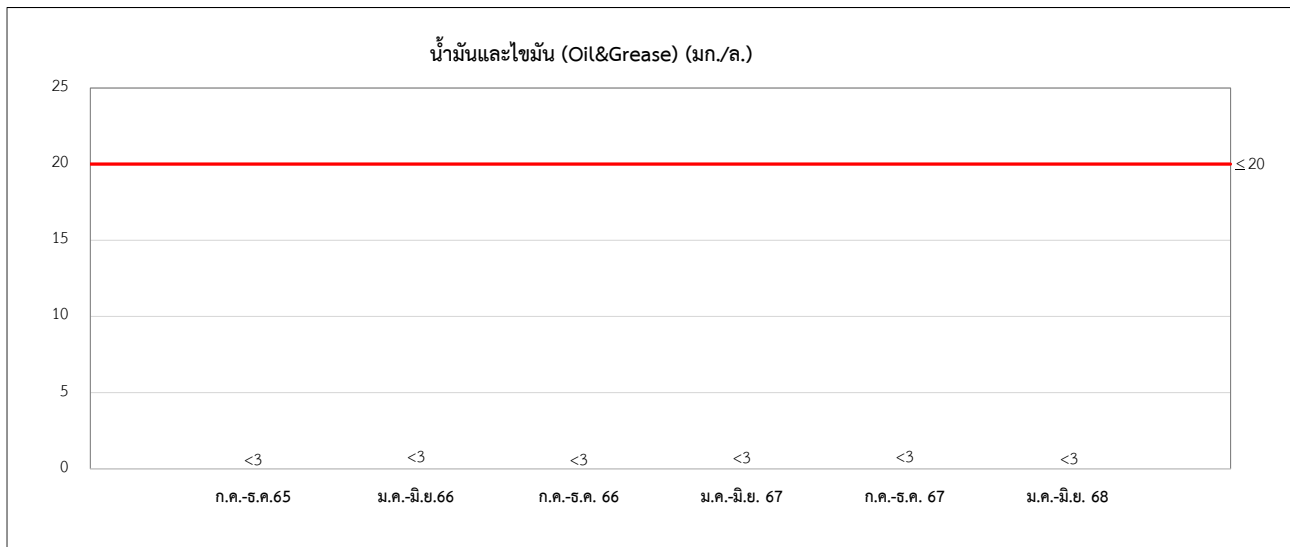
รูปที่ 3-9 การเปรียบเทียบผลการติดตามตรวจสอบไขมันและน้ำมันในน้ำทิ้งก่อนระบายออกสู่ภายนอกพื้นที่โครงการ  
ระหว่างปี พ.ศ. 2565 – พ.ศ. 2568

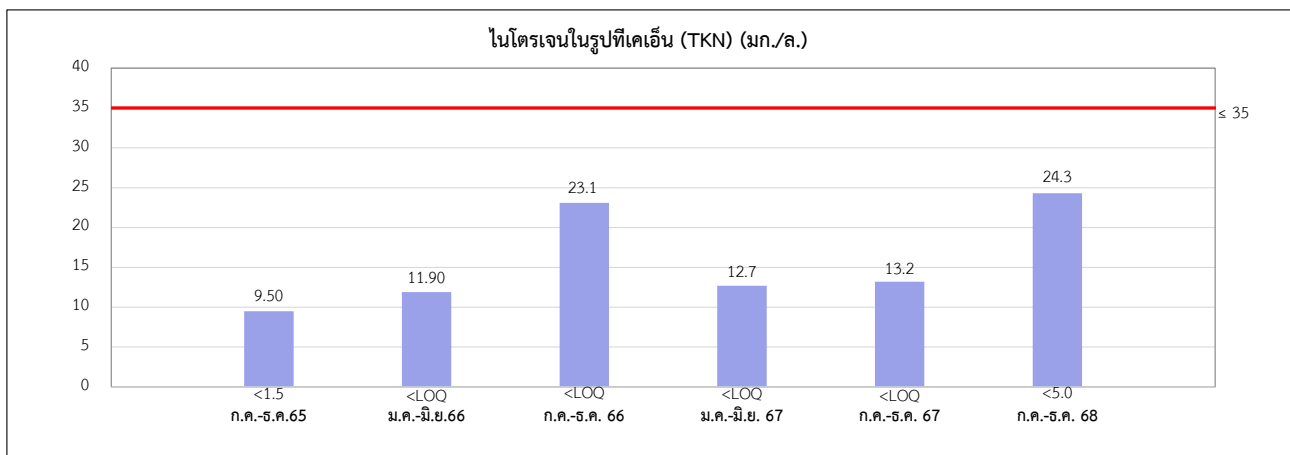
หมายเหตุ <LOQ : ไนโตรเจนในรูปที่เคเอ็นมีค่า  $\geq 1.5$  และ  $< 5.0$  มก./ล.

รูปที่ 3-10 การเปรียบเทียบผลการติดตามตรวจสอบไนโตรเจนในรูปที่เคเอ็นในน้ำทิ้งก่อนระบายออกสู่ภายนอกพื้นที่โครงการ  
ระหว่างปี พ.ศ. 2565 – พ.ศ. 2568

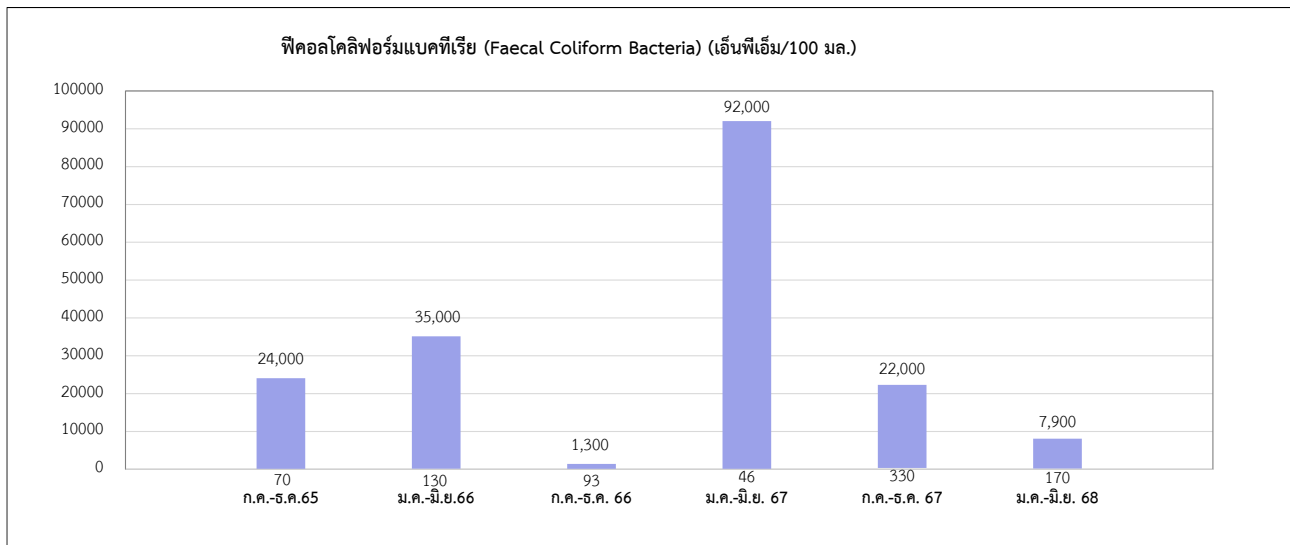
**รูปที่ 3-11 การเปรียบเทียบผลการติดตามตรวจสอบปริมาณโคลิฟอร์มแบคทีเรียชนิดฟีคัลในน้ำทิ้ง  
ก่อนระบายออกสู่ภายนอกพื้นที่โครงการ ระหว่างปี พ.ศ. 2565 – พ.ศ. 2568**
