รายงานผลการปฏิบัติตามมาตรการป้องกัน
และแก้ไขผลกระทบสิ่งแวดล้อม
และมาตรการติดตามตรวจสอบผลกระทบสิ่งแวดล้อม

โครงการเหมืองแร่หินอุตสาหกรรมชนิดหินปูน (เพื่ออุตสาหกรรมก่อสร้าง)
ประทานบัตรที่ 21388/15469 รวมแผนผังโครงการทำเหมืองเดียวกันกับ
ประทานบัตรที่ 21399/15856 และประทานบัตรที่ 21372/15606

บริษัท ทัศนาลบุรี จำกัด

มกราคม-มิถุนายน

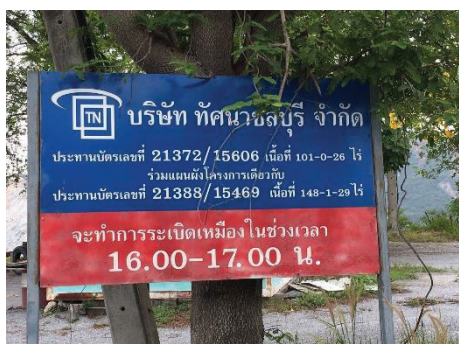
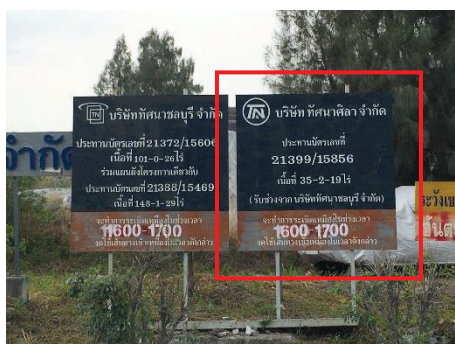
รูปที่ 2-2: ป้ายแสดงรายละเอียดโครงการและเวลาระเบิด

(ประทานบัตรที่ 21372/15606 และ
ประทานบัตรที่ 21388/15469)

(ประทานบัตรที่ 21399/15856)

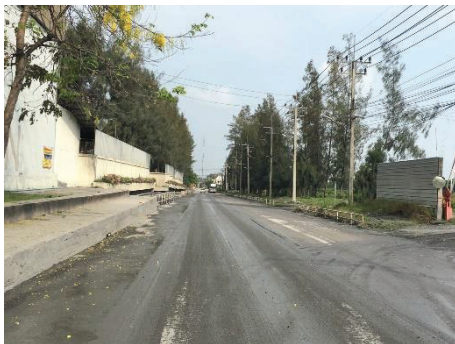
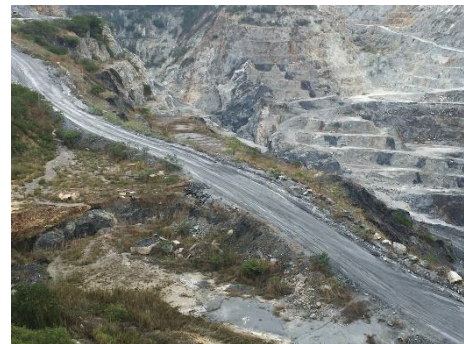
รูปที่ 2-11: สภาพเส้นทางขนส่งแร่

(ถนนคิรินคร)

(บริเวณหน้าเหมือง)

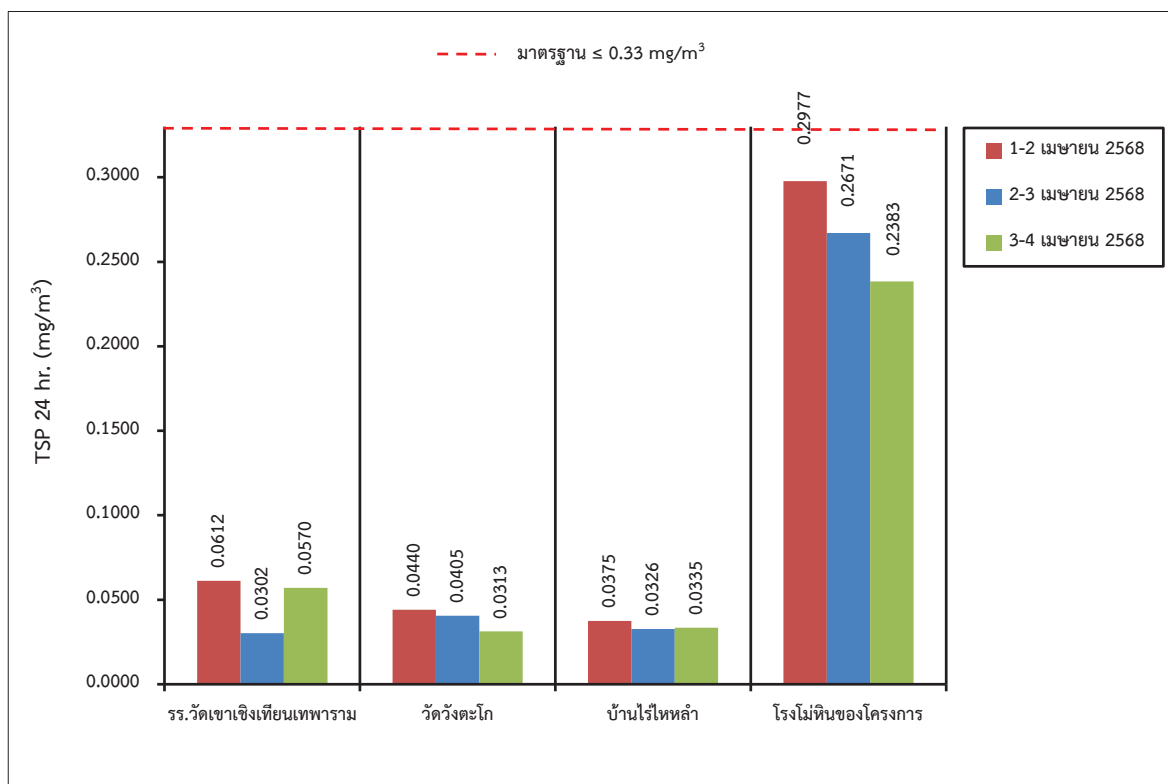
รูปที่ 3-2: ผลการตรวจวัดความเข้มข้นของฝุ่นละอองรวม หรือความเข้มข้นของฝุ่นละอองขนาดไม่เกิน 100 ไมครอน (TSP) ที่สถานีต่างๆ ในเดือนเมษายน 2568

จากการตรวจวัดความเข้มข้นของฝุ่นละอองรวม หรือฝุ่นละอองขนาดเล็กไม่เกิน 100 ไมครอน (Total Suspended Particulate; TSP) และความเข้มข้นของฝุ่นละอองขนาดเล็กไม่เกิน 10 ไมครอน (Particle Matter; PM10) เป็นเวลา 3 วันต่อเนื่อง จำนวน 4 สถานี ได้แก่ โรงเรียนวัดเขาเชิงเทียนเทพาราม วัดวังตะโก บ้านไร่ไหล่า และโรงโม่หินของโครงการ ดังรูปที่ 3-1 พบว่า ทุกสถานีมีปริมาณความเข้มข้นของฝุ่นละอองรวม (TSP) และฝุ่นละอองที่มีขนาดเล็กไม่เกิน 10 ไมครอน (PM10) มีค่าอยู่ในเกณฑ์มาตรฐานคุณภาพอากาศในบรรยากาศโดยทั่วไป ตามประกาศคณะกรรมการสิ่งแวดล้อมแห่งชาติ ฉบับที่ 24 (พ.ศ. 2547) เรื่อง กำหนดมาตรฐานคุณภาพอากาศในบรรยากาศโดยทั่วไป แต่อย่างไรก็ตามทางโครงการจะเฝ้าระวังผลกระทบด้านคุณภาพอากาศโดยการปฏิบัติตามมาตรการป้องกันและแก้ไขผลกระทบสิ่งแวดล้อมต่อไป ดังรูปที่ 3-2 และรูปที่ 3-3

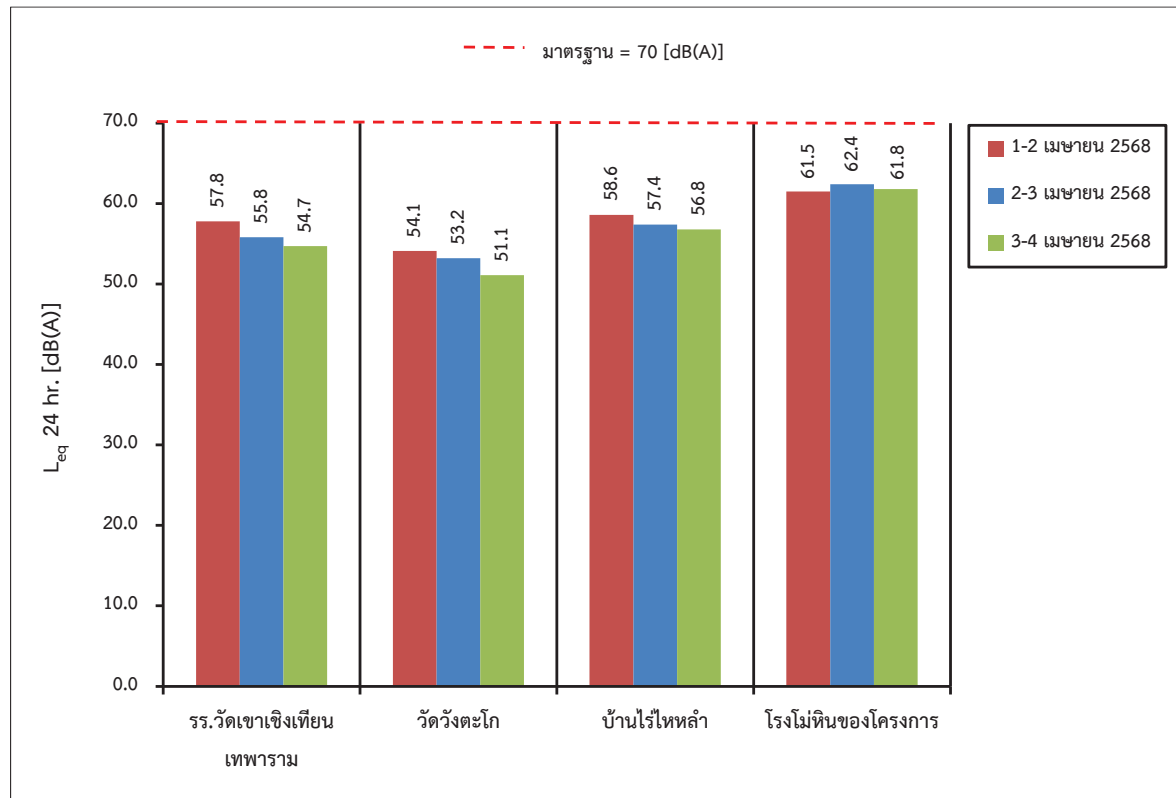
รูปที่ 3-7: กราฟเปรียบเทียบระดับเสียงเฉลี่ย 24 ชั่วโมง (L_{eq} 24 hr.) ที่สถานีต่างๆ
 ในเดือนเมษายน 2568

จากผลการตรวจวัดระดับเสียงเฉลี่ย 24 ชั่วโมง (L_{eq} 24 hr.) และระดับเสียงสูงสุด (L_{max}) เป็นเวลา 3 วันต่อเนื่อง ในเดือนเมษายน 2568 จำนวน 4 สถานี ได้แก่ โรงเรียนวัดเขาเชิงเทียนเทพาราม วัดวังตะโก บ้านไร่ไหล่า และโรงโม่หินของโครงการ ดังรูปที่ 3-6 พบว่า ทุกสถานีที่ทำการตรวจวัดมีค่าอยู่ในเกณฑ์มาตรฐานระดับเสียงโดยทั่วไป ดังรูปที่ 3-7 และรูปที่ 3-8 ตามประกาศกระทรวงทรัพยากรธรรมชาติและสิ่งแวดล้อม (พ.ศ. 2548) เรื่อง กำหนดมาตรฐานควบคุมระดับเสียงและความสั่นสะเทือนจากการทำเหมืองหิน

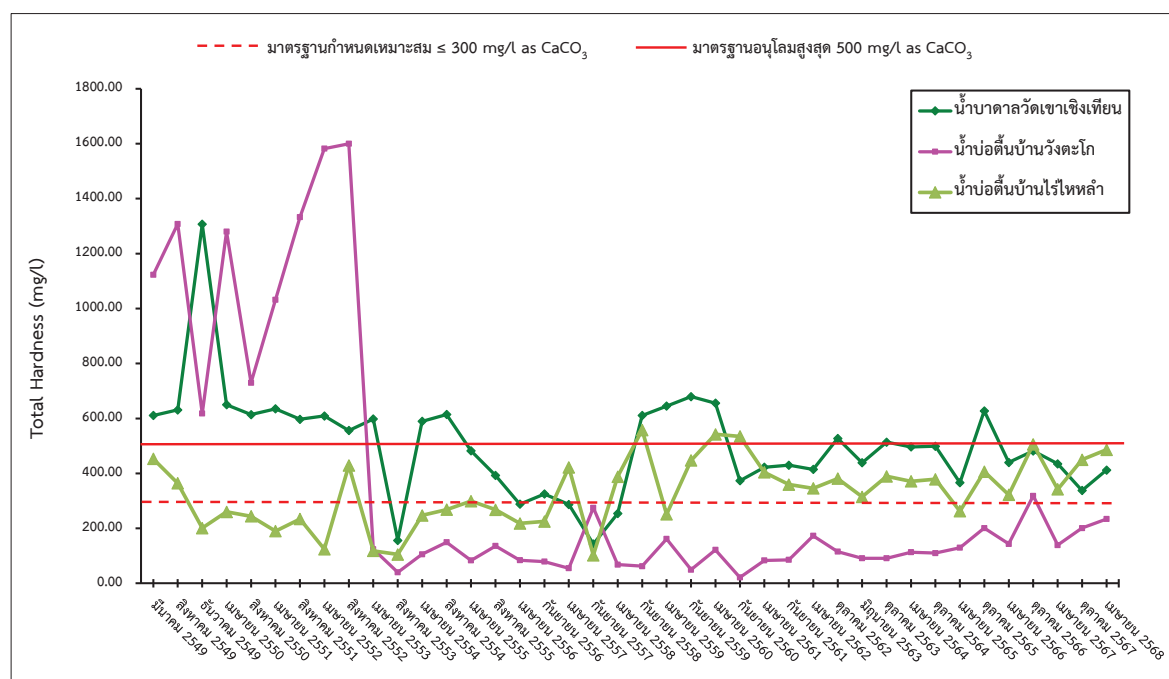
รูปที่ 3-14: กราฟเปรียบเทียบผลการวิเคราะห์ค่าความกระด้างของ baseline data ในน้ำบาดาล

ทั้งนี้ ปริมาณ Total Hardness, และ Total Dissolved Solids ไม่อยู่ในเกณฑ์มาตรฐานที่กำหนด เนื่องจากบริเวณดังกล่าวมีลักษณะธรณีวิทยาประกอบด้วยหินปูนยุคเพอร์เมียนของกลุ่มหินราชบุรี ซึ่งน้ำบาดาล ที่พบในกลุ่มหินราชบุรี ซึ่งน้ำจะมีคุณสมบัติของความกระด้างสูง ทั้งนี้จะเห็นได้จากการตรวจวัดคุณภาพน้ำ ของโครงการในช่วงที่ผ่านมาจนถึงปัจจุบัน (ตารางที่ 3-10 และรูปที่ 3-14) แต่อย่างไรก็ตาม ทางโครงการจะทำการ เฝ้าระวัง และหลีกเลี่ยงการดำเนินโครงการไม่ให้ส่งผลกระทบต่อคุณภาพน้ำ และปฏิบัติตามมาตรการป้องกัน และแก้ไขผลกระทบด้านคุณภาพน้ำอย่างเคร่งครัด ทั้งนี้จากการสอบถามจากราษฎรที่อาศัยอยู่บริเวณใกล้เคียง พบว่า น้ำบริเวณดังกล่าวมีการใช้ในการอุปโภคเท่านั้น

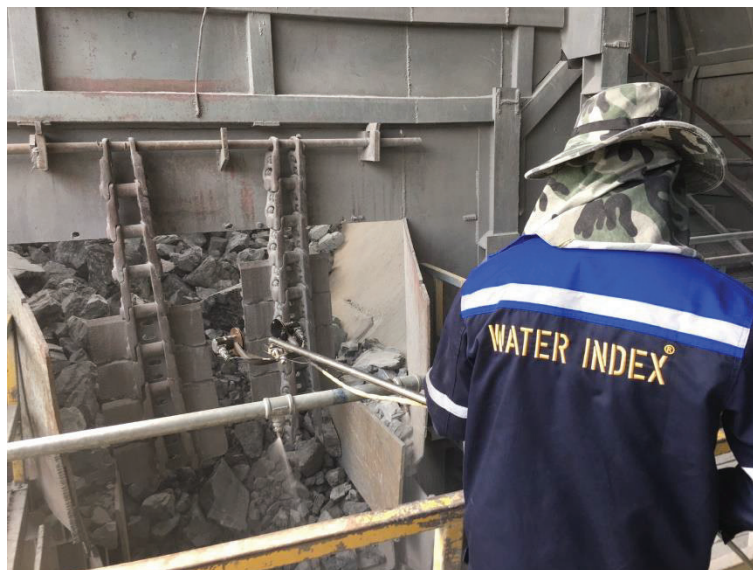
รูปที่ 3-29: การตรวจวัดค่าความทึบแสง

จากผลการตรวจวัดค่าความทึบแสง พบว่า บริเวณจุดกำเนิดฝุ่นละอองจากกระบวนการผลิตของโรงโม่หินมีค่าความทึบแสงเฉลี่ยอยู่ในเกณฑ์มาตรฐานควบคุมการปล่อยฝุ่นละอองจากโรงโม่ บด หรือย่อยหิน ตามประกาศกระทรวงวิทยาศาสตร์ เทคโนโลยีและสิ่งแวดล้อม พ.ศ. 2539 (ภาคผนวก ง) ซึ่งตรวจวัดด้วยวิธีการตรวจวัดแบบวัดความทึบแสง (Smoke Opacity Meter) จะต้องไม่เกิน 20% (รูปที่ 3-30)

บริเวณปากไม่แรก

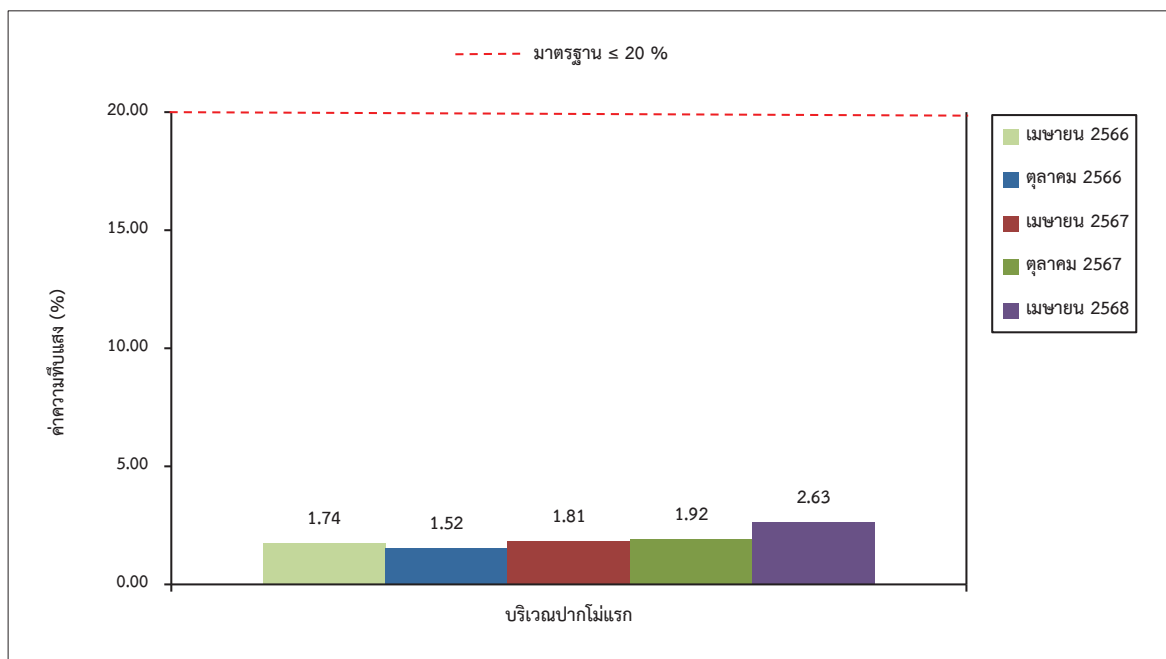
รูปที่ 3-31: กราฟแสดงผลการตรวจวัดค่าความทึบแสงบริเวณปากไม่แรก ในช่วงที่ผ่านมาถึงปัจจุบัน

มาตรฐาน: มาตรฐานควบคุมการปล่อยฝุ่นละอองจากโรงโม่ บด หรือย่อยหิน ประกาศกระทรวงวิทยาศาสตร์และเทคโนโลยีและสิ่งแวดล้อม พ.ศ. 2539 เรื่อง กำหนดมาตรฐานควบคุมการปล่อยฝุ่นละอองจากโรงโม่ บด หรือย่อยหิน กำหนดไว้ว่าความเข้มข้นของฝุ่นละอองที่กระบวนการผลิตของโรงโม่ บด หรือย่อยหิน
