รายงานผลการปฏิบัติตามมาตรการป้องกันและแก้ไขผลกระทบสิ่งแวดล้อม
และมาตรการติดตามตรวจสอบผลกระทบสิ่งแวดล้อม
โครงการ ชูช ราชเทวี (SHUSH Ratchathewi) (ระยะก่อสร้าง)
ดำเนินการโดย บริษัท แอสสิริ จำกัด (มหาชน)
ตั้งอยู่ที่ ถนนพญาไท แขวงทุ่งพญาไท เขตราชเทวี กรุงเทพมหานคร

ระหว่างเดือนมกราคม – มิถุนายน 2568

รายงานผลการปฏิบัติตามมาตรการป้องกันและแก้ไขผลกระทบสิ่งแวดล้อม
และมาตรการติดตามตรวจสอบผลกระทบสิ่งแวดล้อม

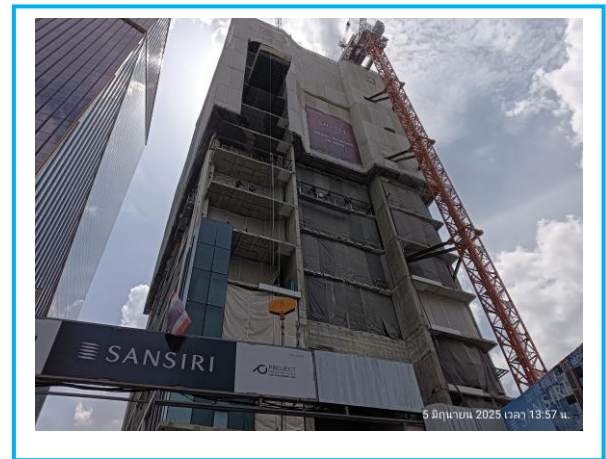
รูปที่ 1.6-1 สถานภาพการก่อสร้างโครงการในปัจจุบัน (มิถุนายน 2568)

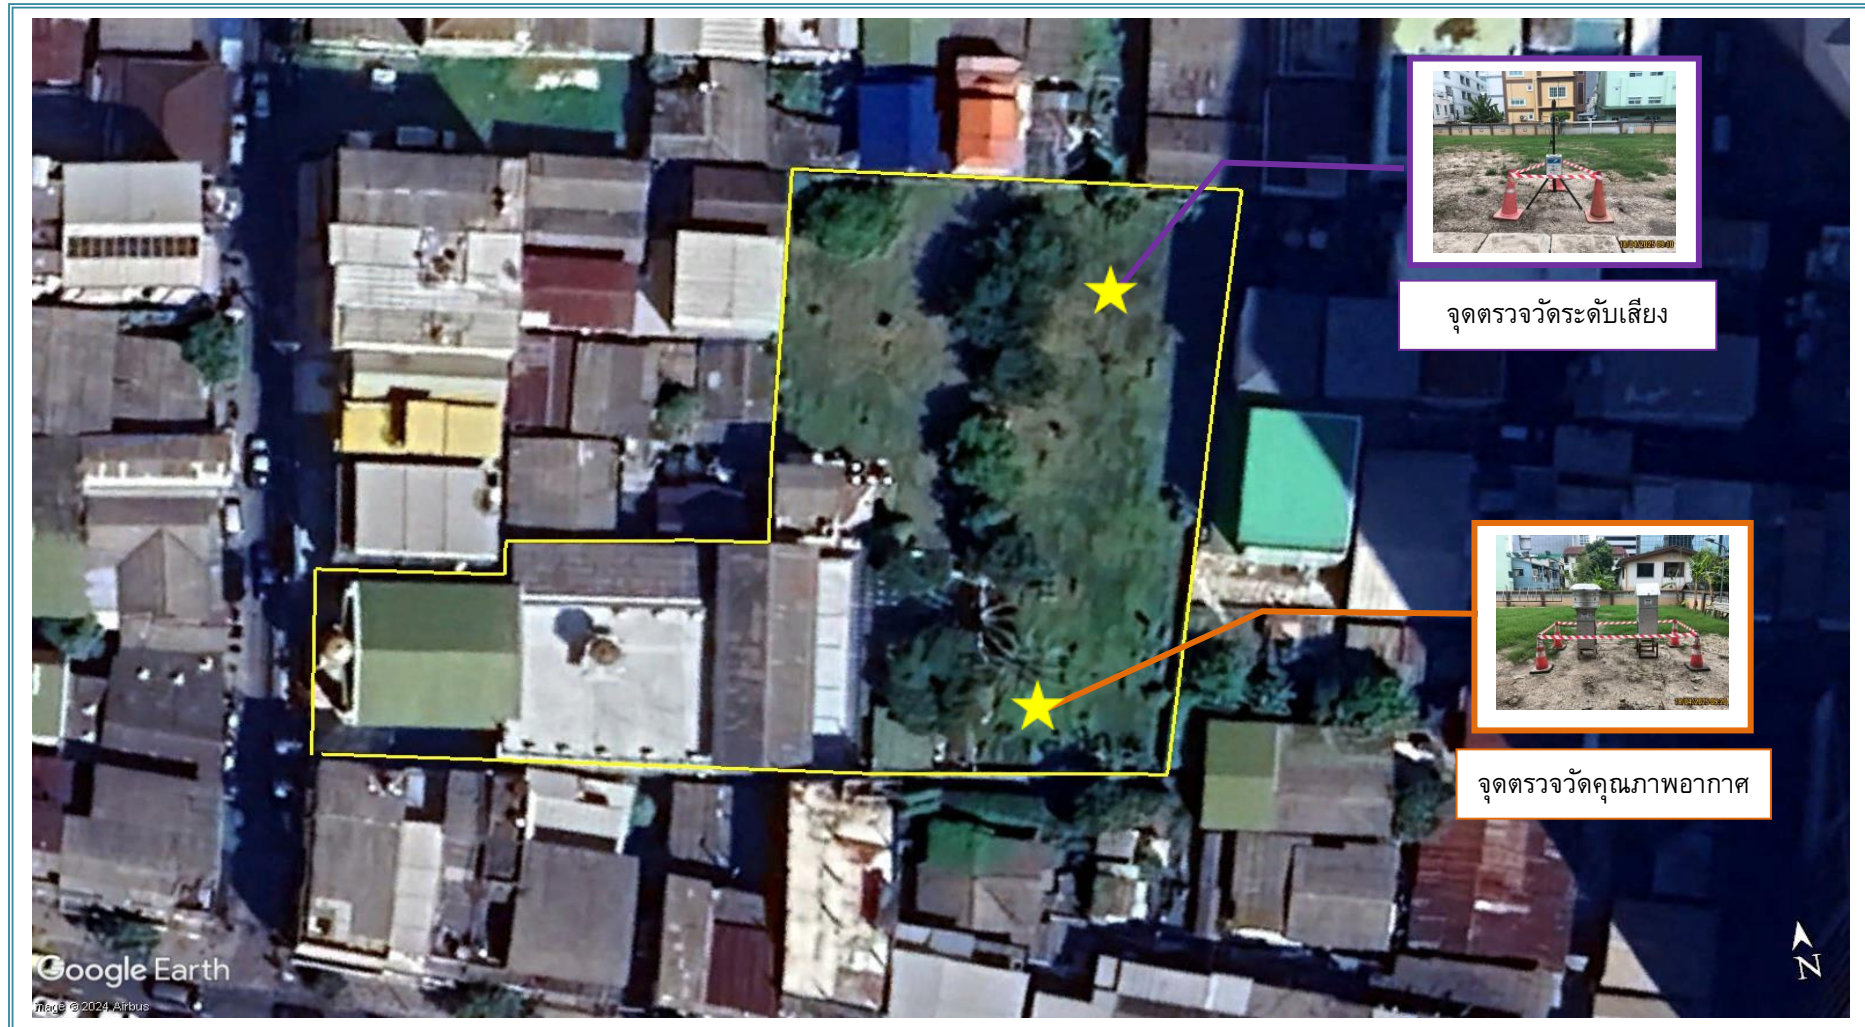
รูปที่ 4.1-4 ตำแหน่งตรวจวัดคุณภาพสิ่งแวดล้อมโครงการ ชูซ์ ราชเทวี (SHUSH Ratchathewi) (ระยะก่อสร้าง) บริเวณมัสยิดดารุ้ละมาน พญาไท
