รายงานผลการปฏิบัติตามมาตรการป้องกัน
และแก้ไขผลกระทบสิ่งแวดล้อม
และมาตรการติดตามตรวจสอบผลกระทบสิ่งแวดล้อม

โครงการเหมืองแร่หินอุตสาหกรรมชนิดหินปูน

เพื่ออุตสาหกรรมปูนซีเมนต์ ประทานบัตรที่ 27983/16312

บริษัท ภูมิใจไทยซีเมนต์ จำกัด

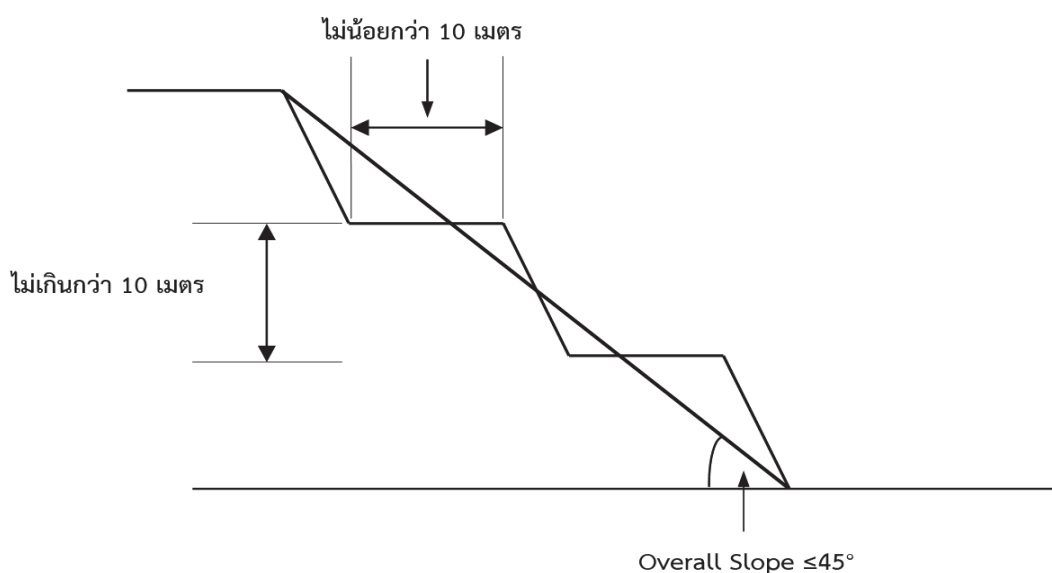
รูปที่ 1-2: แสดงการทำเหมืองแบบขั้นบันได

การทำเหมืองจะเว้นพื้นที่ไม่ทำเหมืองทางด้านทิศเหนือและด้านทิศใต้ ของพื้นที่โครงการในระยะ 50 เมตร ส่วนทางด้านทิศตะวันตก และตะวันออกของพื้นที่โครงการในระยะ 100 เมตร และกันเขตไม่ทำเหมือง ห่างจากทางสาธารณประโยชน์บริเวณด้านทิศตะวันออกของประทานบัตรที่ 27983/16312 และทางน้ำ สาธารณประโยชน์ที่ไหลผ่านประทานบัตรที่ 27986/16315 ในระยะ 50 เมตร โดยจะเริ่มเปิดการทำเหมืองตั้งแต่ ระดับชั้นความสูง 410 เมตร จากระดับน้ำทะเลปานกลางจนถึงระดับชั้นความสูง 310 เมตร จากระดับน้ำทะเล ปานกลาง ขอบเขตพื้นที่ที่ใช้ในการทำเหมืองของโครงการตั้งแต่เริ่มต้นโครงการ จนถึงสิ้นสุดการทำเหมือง 25 ปี คิดเป็นพื้นที่ประมาณ 446 ไร่ และมีอัตราการผลิตแร่ 2,000,000 เมตริกตัน/ปี การทำเหมืองจะใช้รถเจาะ ไฮดรอลิกที่มีเส้นผ่าศูนย์กลางขนาดดอกเจาะ 3.5 นิ้ว ทำการเจาะรูระเบิด เพื่ออัดวัตถุระเบิดและผลิตแร่ ส่วนแร่ ที่ระเบิดแล้วแต่ยังมีขนาดใหญ่เกินไป จะไม่ใช้การระเบิดย่อยในการลดขนาดแต่จะใช้รถ Back Hoe ตัด Hydraulic Breaker เจาะกระแทกเพื่อให้มีขนาดเล็กลง และมีขนาดพอเหมาะแล้วจะใช้รถแบ็คโฮตักขึ้นรถบรรทุกทุกสลิปล้อนำไป ลดขนาดที่โรงโม่หิน หลังจากนั้นจะลำเลียงแร่ที่โม่บดแล้วเข้าสู่โรงงานปูนซีเมนต์ ของบริษัทฯ เอง ซึ่งตั้งอยู่ นอกเขตพื้นที่โครงการต่อไป ทั้งนี้จะมีการทำเหมืองเป็นแบบขั้นบันไดมีขนาดความสูง ไม่เกิน 10 เมตร ความกว้าง ไม่น้อยกว่า 10 เมตร โดยควบคุมความลาดชันสุดท้ายไม่เกิน 45 องศา ดังแสดงในรูปที่ 1-2 ตลอดจนหลักเลียง การเดินหน้าเหมืองที่มีชั้นแร่เอียงเข้าหาหน้างานหรือในบริเวณที่มีการร่วนหล่นของดินและเศษแร่ โดยจะทำให้ บริเวณหน้าเหมืองมีสภาพที่ปลอดภัยอยู่เสมอ และปัจจุบันโครงการมีแนวทำนบคันดิน บริเวณริมเส้นทางขนส่งแร่ จากหน้าเหมืองลงมายังบริเวณขายเขา โดยขนาดของคันทำนบดินปัจจุบันมีความกว้างฐานล่างประมาณ 5 เมตร ความกว้างของฐานบนประมาณ 2 เมตร สูง 1 เมตร (รูปที่ 1-3)

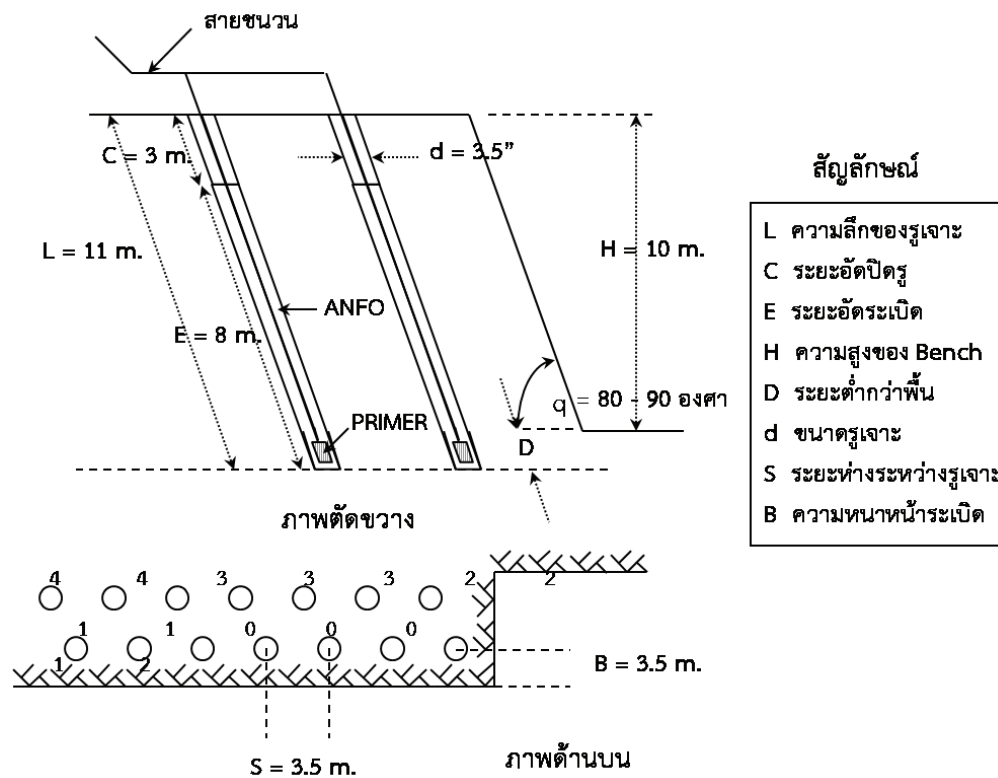
รูปที่ 1-4: แสดงแบบแปลนการระเบิด

ในการผลิตแร่จะใช้รถเจาะไฮดรอลิก ซึ่งมีขนาดเส้นผ่านศูนย์กลางดอกเจาะ 3.5 นิ้ว ทำการเจาะระเบิดโดยการวางลักษณะรูเจาะเอียงในแนวตั้งโดยมีความเอียงของรูเจาะประมาณ 80° – 90° เพื่อควบคุมทิศทางและความแรงของหินปลิว วัตถุระเบิดที่ใช้เป็นแบบแอมโมเนียมไนเตรดผสมกับน้ำมันดีเซล (AN-FO) ในอัตราส่วน 94:6 ใช้วัตถุระเบิดแรงสูง (High Explosive) ประเภท Dynamite หรือ Emulsion ทำหน้าที่กระตุ้นการระเบิด (Primer) ใช้ประมาณ 8% ของปริมาณวัตถุระเบิดทั้งหมด และมีเก็บไฟฟ้าแบบถ่วงเวลา (Electric Delay Detonator) เป็นตัวจุดระเบิด รูปแบบการระเบิดจะมีแถวรูเจาะแบบสลับฟันปลา (Staggered Pattern)

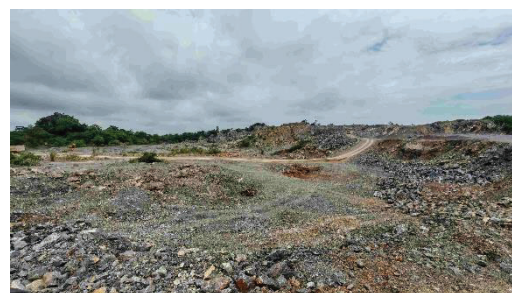
รูปที่ 2-13: จุดต่ำสุดของหน้าเหมือง

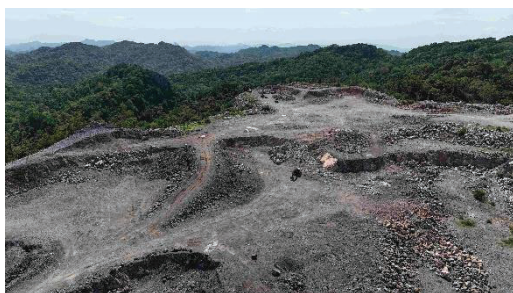
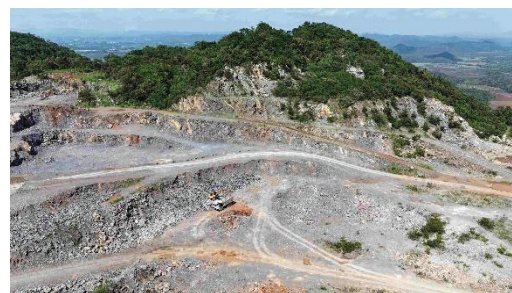
รูปที่ 2-21: สภาพหน้าเหมืองของโครงการ

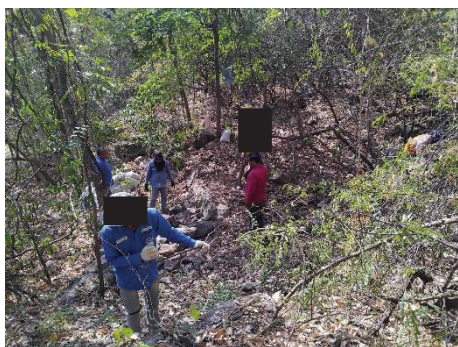
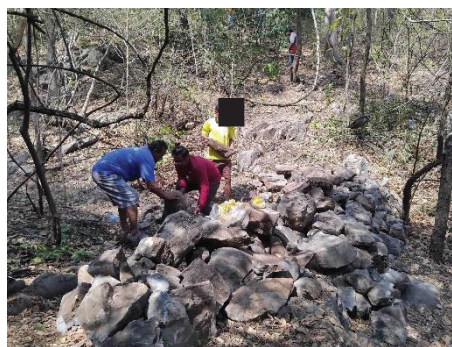
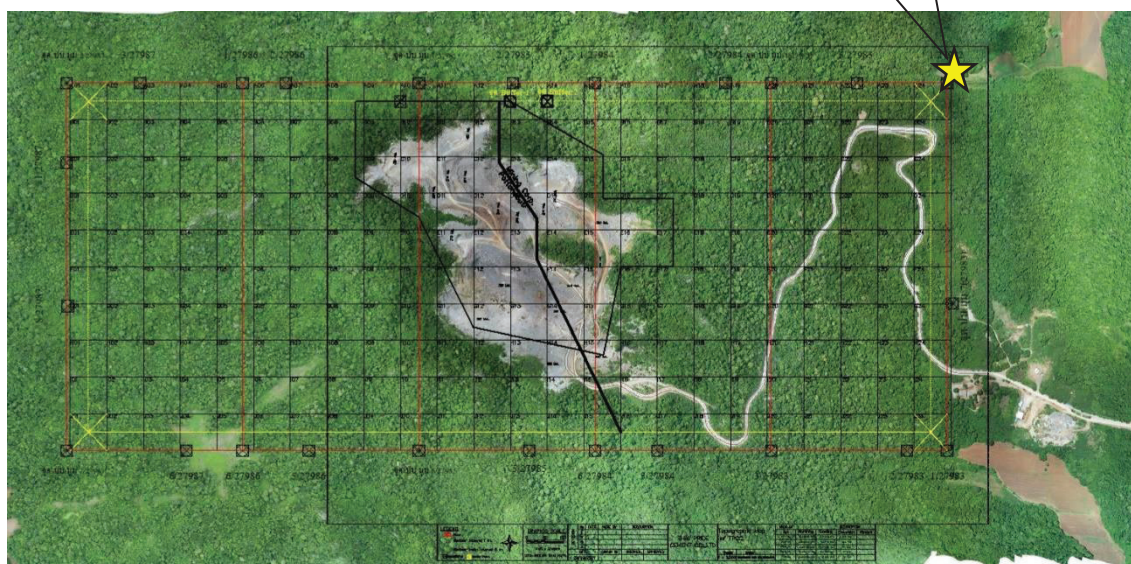
รูปที่ 2-29: การสร้างฝายชะลอน้ำ (Check dam) ร่วมกับชุมชน หมู่ที่ 5

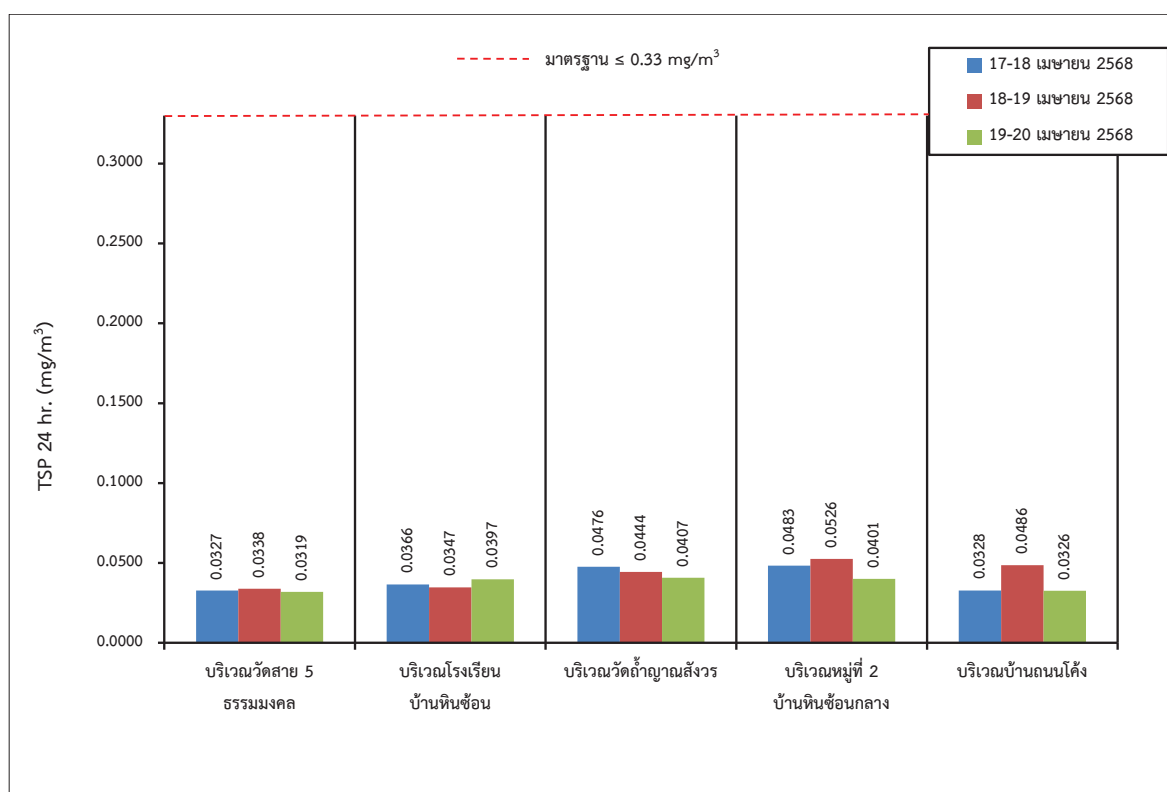
รูปที่ 3-2: กราฟแสดงผลการตรวจวัดความเข้มข้นของฝุ่นละอองรวม (TSP) ที่สถานีต่างๆ
ในเดือนเมษายน 2568

จากการตรวจวัดความเข้มข้นของฝุ่นละอองรวม (Total Suspended Particulate; TSP) และฝุ่นละอองขนาดเล็กไม่เกิน 10 ไมครอน (PM10) เฉลี่ยในรอบ 24 ชั่วโมง โดยทำการตรวจวัด 3 วันต่อเนื่องในเดือนเมษายน 2568 จำนวน 5 สถานี ได้แก่ บริเวณวัดสาย 5 ธรรมมงคล บริเวณโรงเรียนบ้านหินซ้อน บริเวณวัดถ้ำญาณสังวร บริเวณหมู่ที่ 2 บ้านหินซ้อนกลาง และบริเวณบ้านถนนโค้ง พบว่า ทุกสถานที่ที่ทำการตรวจวัดมีค่าความเข้มข้นของฝุ่นละอองรวม (Total Suspended Particulate; TSP) และมีค่าความเข้มข้นของฝุ่นละอองขนาดเล็กไม่เกิน 10 ไมครอน (PM10) อยู่ในเกณฑ์มาตรฐานคุณภาพอากาศในบรรยากาศโดยทั่วไป ตามประกาศคณะกรรมการสิ่งแวดล้อมแห่งชาติ ฉบับที่ 24 (พ.ศ. 2547) ดังรูปที่ 3-2 และรูปที่ 3-3

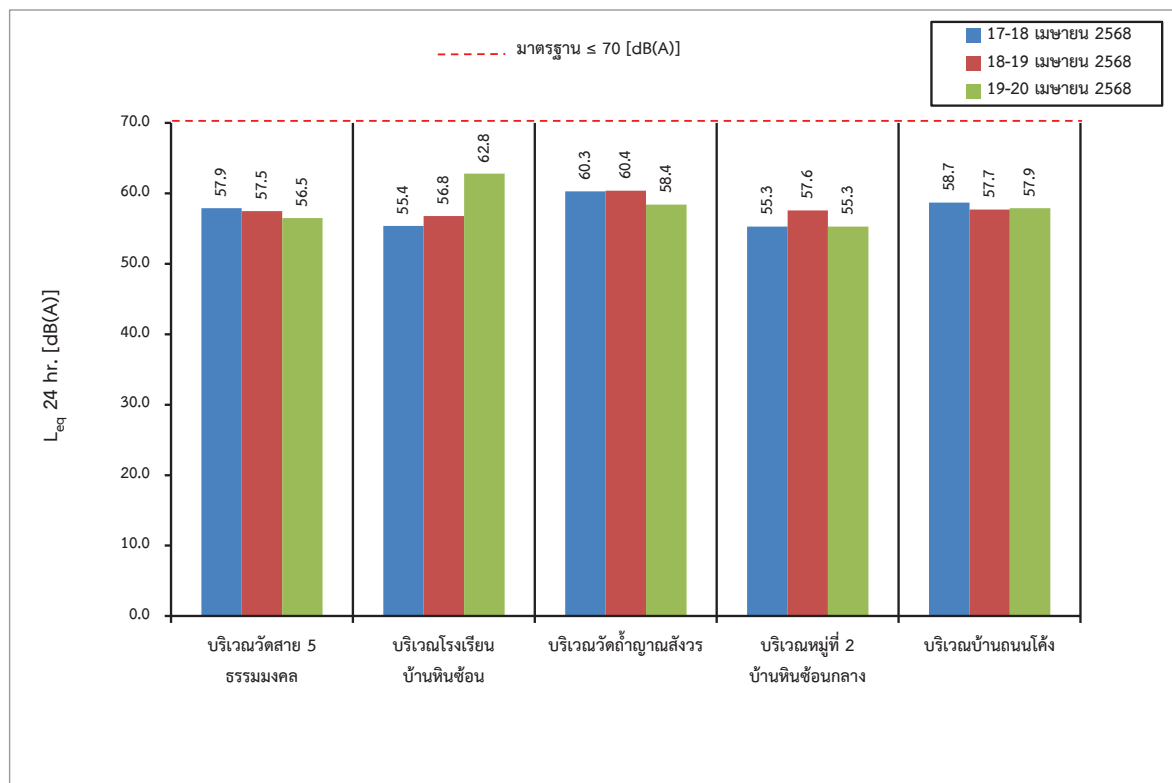
รูปที่ 3-7: กราฟแสดงผลการตรวจวัดระดับเสียงเฉลี่ย 24 ชั่วโมง (L_{eq} 24 hr.) ที่สถานีต่างๆ ในเดือนเมษายน 2568

จากผลการตรวจวัดระดับเสียงเฉลี่ย 24 ชั่วโมง (L_{eq} 24 hr) และระดับเสียงสูงสุด (L_{max}) โดยการตรวจวัด 3 วันต่อเนื่อง ในเดือนเมษายน 2568 จำนวน 5 สถานี ได้แก่ บริเวณวัดสาย 5 ธรรมมงคล บริเวณโรงเรียนบ้านหินซ้อน บริเวณวัดถ้ำญาณสังวร บริเวณหมู่ที่ 2 บ้านหินซ้อนกลาง และบริเวณบ้านถนนโค้ง พบว่ามีค่าอยู่ในเกณฑ์มาตรฐานควบคุมระดับเสียงและความสั่นสะเทือนจากการทำเหมืองหิน ตามประกาศกระทรวงทรัพยากรธรรมชาติและสิ่งแวดล้อม (พ.ศ. 2548) ประกาศราชกิจจานุเบกษา วันที่ 29 ธันวาคม 2548 ที่กำหนดมาตรฐานควบคุมระดับเสียงจากการทำเหมืองในคาบ 24 ชั่วโมง และระดับเสียงสูงสุด ต้องมีค่าไม่เกิน 70 เดซิเบล (เอ) และ 115 เดซิเบล (เอ) ตามลำดับ ดังภาคผนวก ง ดังรูปที่ 3-7 และ รูปที่ 3-8
