บทที่ 3

ผลการติดตามตรวจสอบคุณภาพสิ่งแวดล้อม

การติดตามตรวจสอบคุณภาพสิ่งแวดล้อมของ โครงการ แอปป์ คอนโดแอนด์สปอร์ตคลับ รัชดา 18 อาคาร บี (HAPPY HOME อาคาร B) (ระยะดำเนินการ) นิติบุคคลอาคารชุด แอปป์ คอนโดแอนด์สปอร์ตคลับ รัชดา 18 อาคาร บี ดำเนินการจัดจ้าง บริษัท เอส.พี.เจ.ไซแอนติฟิก จำกัด โดยทำการตรวจวัดคุณภาพน้ำทิ้ง บริเวณพื้นที่โครงการ ระหว่าง เดือนมกราคม - มิถุนายน พ.ศ.2568

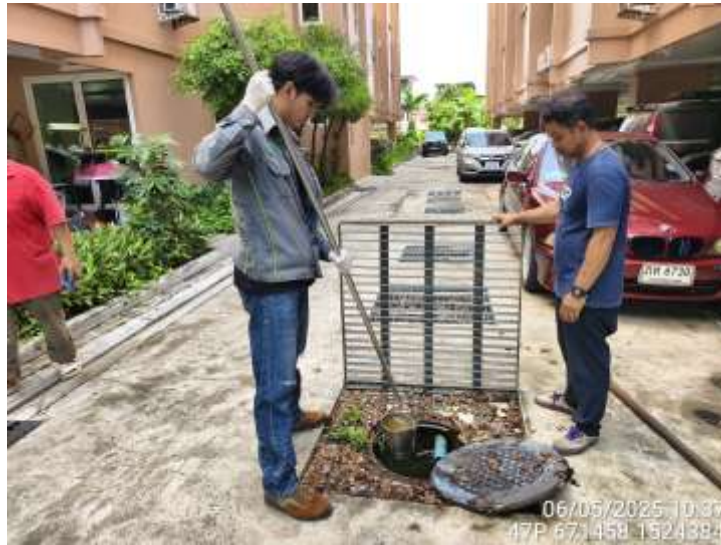
รูปที่ 3-1 จุดตรวจวัดคุณภาพน้ำ (water Quality)
ของโครงการ แสปี้ คอนโดแอนด์สปอร์ตคลับ รัชดา 18 อาคาร บี
(HAPPY HOME อาคาร B)
ระหว่างเดือนมกราคม - มิถุนายน พ.ศ.2568

น้ำเสียรวมก่อนเข้าระบบ

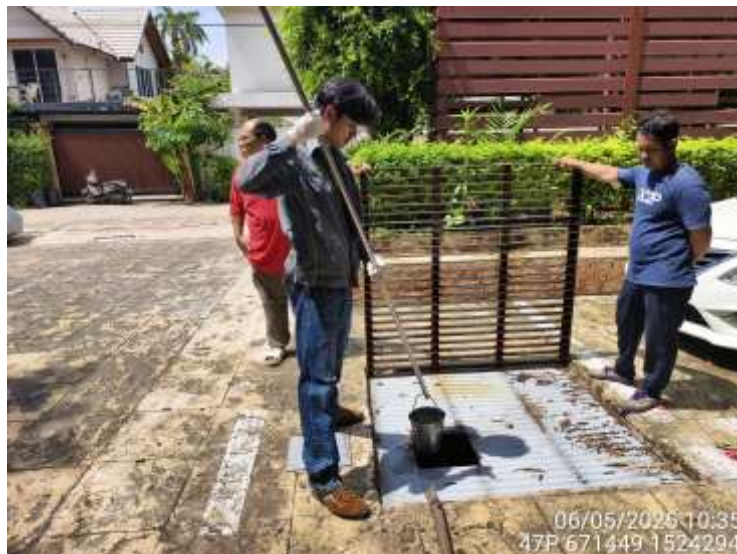
น้ำเสียรวมหลังเข้าระบบ
