ผลการติดตามตรวจสอบคุณภาพสิ่งแวดล้อม

โครงการ แสปี้ คอนโดแอนด์สปอร์ตคลับ รัชดา 18 อาคาร ซี (HAPPY HOME อาคาร C)
(ระยะดำเนินการ)
นิติบุคคลอาคารชุด แสปี้ คอนโดแอนด์สปอร์ตคลับ รัชดา 18 อาคาร ซี

รายงานการปฏิบัติตามมาตรการป้องกันและแก้ไข
ผลกระทบสิ่งแวดล้อมและมาตรการติดตามตรวจสอบคุณภาพสิ่งแวดล้อม
ระหว่างเดือนมกราคม – มิถุนายน พ.ศ.2568

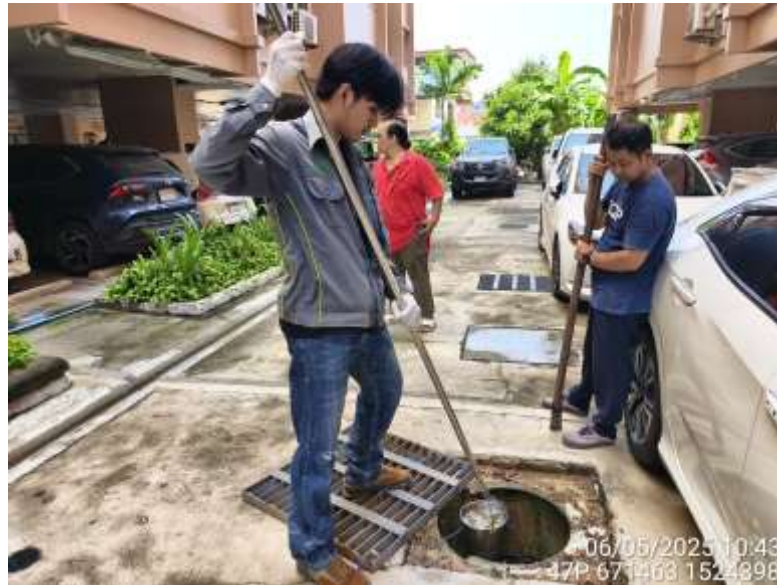
รูปที่ 3-1 จุดตรวจวัดคุณภาพน้ำ (water Quality)
ของโครงการ แอปป์ คอนโดแอนด์สปอร์ตคลับ รัชดา 18 อาคาร ซี
(HAPPY HOME อาคาร C)
ระหว่างเดือนมกราคม - มิถุนายน พ.ศ.2568

น้ำเสียรวมก่อนเข้าระบบ

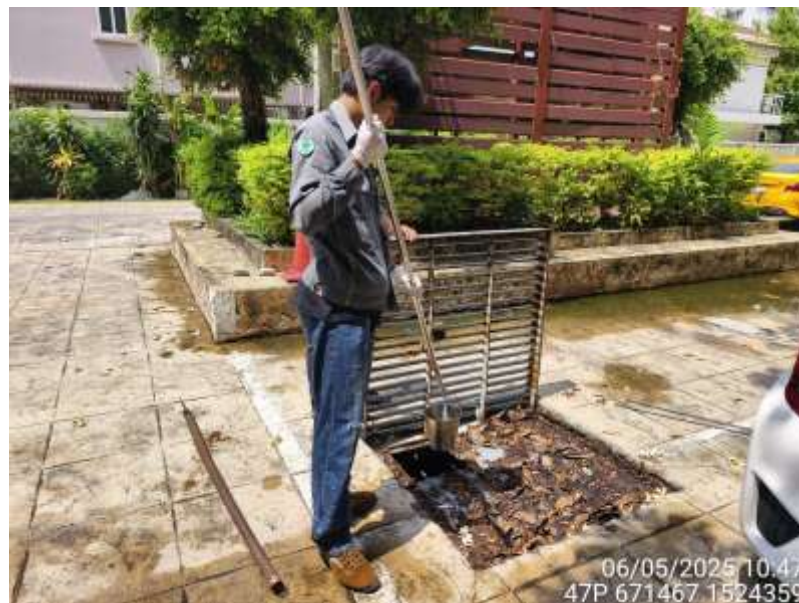
น้ำเสียรวมหลังเข้าระบบ
