บทที่ 3

ผลการติดตามตรวจสอบคุณภาพสิ่งแวดล้อม

การติดตามตรวจสอบคุณภาพสิ่งแวดล้อมของ โครงการ แอปป์ คอนโดแอตส์สปอร์ตคลับ รัชดา 18 อาคาร ดี (HAPPY HOME อาคาร D) (ระยะดำเนินการ) บริษัท แกรนด์ แอปป์โฮม จำกัด ดำเนินการจัดจ้าง บริษัท เอส.พี.เจ.ไซแอนติฟิค จำกัด โดยทำการตรวจวัดคุณภาพน้ำทั้ง บริเวณพื้นที่โครงการ ระหว่างเดือนมกราคม – มิถุนายน พ.ศ.2568

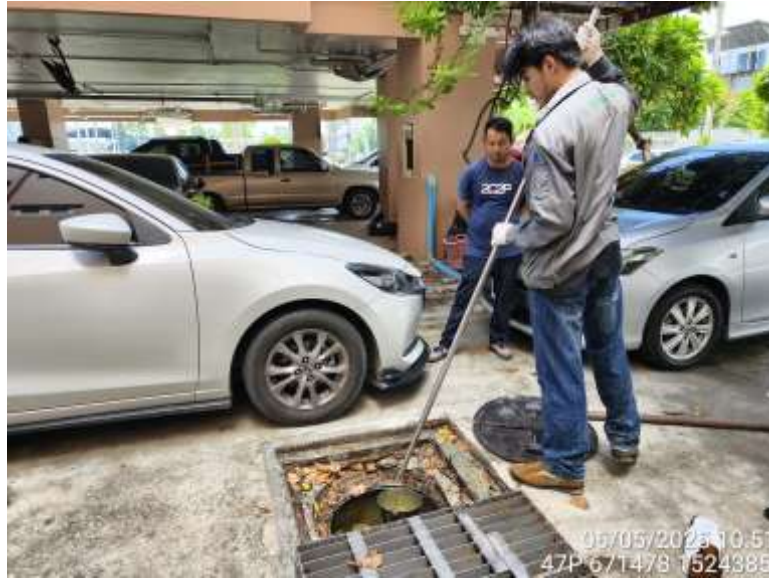
รูปที่ 3-1 จุดตรวจวัดคุณภาพน้ำ (water Quality)
ของโครงการ แสปี้ คอนโดแอตส์สปอร์ตคลับ รัชดา 18 อาคาร ดี
(HAPPY HOME อาคาร D)
ระหว่างเดือนมกราคม – มิถุนายน พ.ศ.2568

น้ำทิ้งบ่อก่อนผ่านระบบบำบัดน้ำเสีย

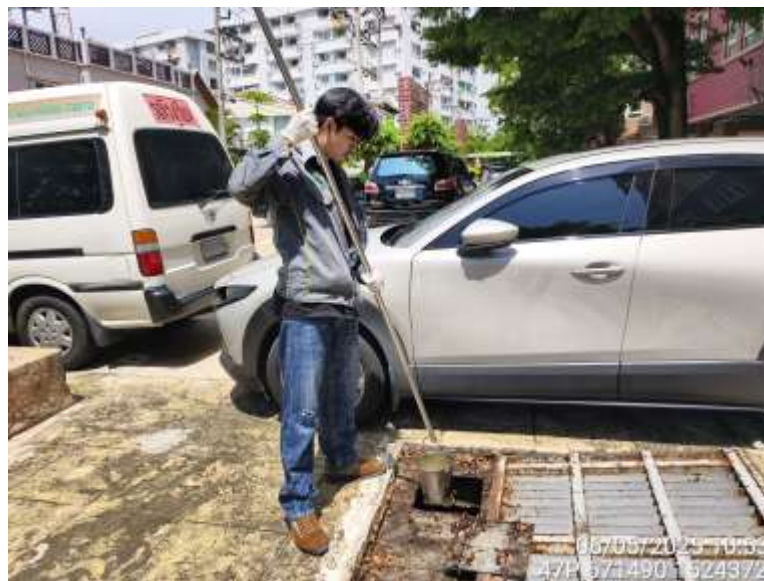
น้ำทิ้งบ่อหลังผ่านระบบบำบัดน้ำเสีย
