### บทที่ 3

## ผลการติดตามตรวจสอบคุณภาพสิ่งแวดล้อม

การติดตามตรวจสอบคุณภาพโครงการ The Livin Phetkasem ของนิติบุคคลอาคารชุด เดอะลิฟวัน เพชรเกษม ระหว่างเดือนมกราคม - มิถุนายน พ.ศ.2568 ประกอบด้วย คุณภาพอากาศในบรรยากาศทั่วไป ระดับเสียงโดยทั่วไป ระดับเสียงรบกวน ความสั่นสะเทือน และคุณภาพน้ำทิ้ง ดำเนินการตรวจวัดคุณภาพสิ่งแวดล้อมโดย บริษัท เอส.พี.เจ.โซแอนติฟิค จำกัด

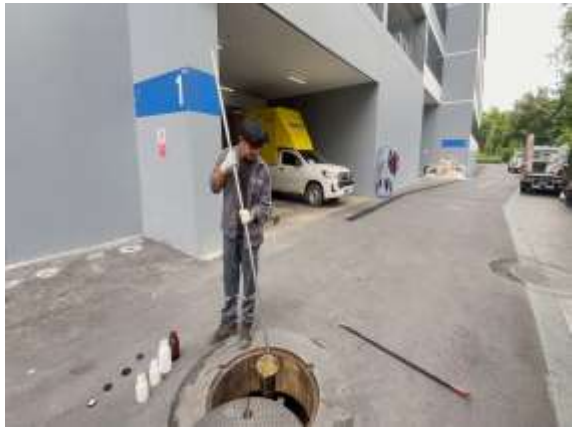
| <p>รูปที่ 3-1 จุดเก็บตัวอย่างคุณภาพน้ำทิ้ง โครงการ The Livin Phetkasem<br/>ระหว่างเดือนมกราคม - มิถุนายน พ.ศ.2568</p> | |

| <p>น้ำทิ้งก่อนเข้าระบบบำบัด ตึก A</p> | <p>บ่อพักน้ำทิ้งสุดท้ายก่อนระบายออกสู่ท่อระบายน้ำ<br/>สาธารณะ ตึก A</p> |

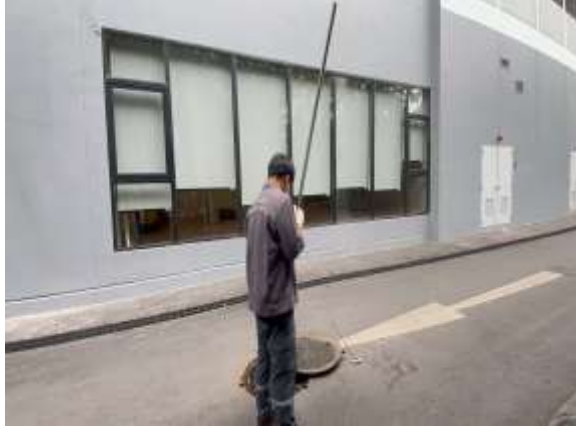
| <p>น้ำทิ้งก่อนเข้าระบบบำบัด ตึก B</p> | <p>บ่อพักน้ำทิ้งสุดท้ายก่อนระบายออกสู่ท่อระบายน้ำ<br/>สาธารณะ ตึก B</p> |

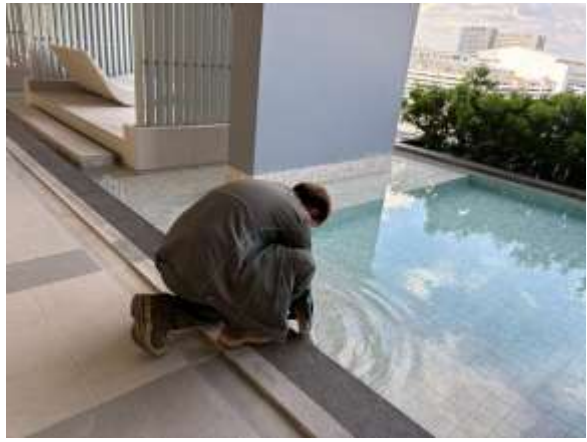
| <p>รูปที่ 3-2 จุดเก็บตัวอย่างน้ำสระว่ายน้ำ โครงการ The Livin Phetkasem<br/>ระหว่างเดือนมกราคม - มิถุนายน พ.ศ.2568</p> | |

เมื่อนำผลการตรวจวัดคุณภาพน้ำจากสระว่ายน้ำ (Swimming pool water) น้ำในสระว่ายน้ำส่วนลึกและน้ำในสระว่ายน้ำส่วนต้นของโครงการ เปรียบเทียบกับมาตรฐานตามพระราชบัญญัติการสาธารณสุข พ.ศ. 2535 มาตรา 32(2) คำแนะนำของคณะกรรมการสาธารณสุข ฉบับที่ 1/2550 เรื่อง การควบคุมการประกอบกิจการสระว่ายน้ำ หรือกิจการอื่นๆ ในทำนองเดียวกัน พบว่า ทั้ง 2 สถานีมีค่าอยู่ในเกณฑ์มาตรฐาน

| <p>บริเวณสระว่ายน้ำส่วนต้น</p> | <p>บริเวณสระว่ายน้ำส่วนเล็ก</p> |
