บทที่ 3

ผลการปฏิบัติตามมาตรการติดตามตรวจสอบผลกระทบสิ่งแวดล้อม และผลการติดตามตรวจสอบผลกระทบสิ่งแวดล้อม

รายงานผลการปฏิบัติตามมาตรการป้องกัน และแก้ไขผลกระทบสิ่งแวดล้อม และมาตรการติดตามตรวจสอบผลกระทบสิ่งแวดล้อม
(ระยะดำเนินการ) ของโครงการ แมสซารีน รัชโยธิน (MAZARINE Ratchayothin) ช่วงเดือนมกราคม – มิถุนายน 2568

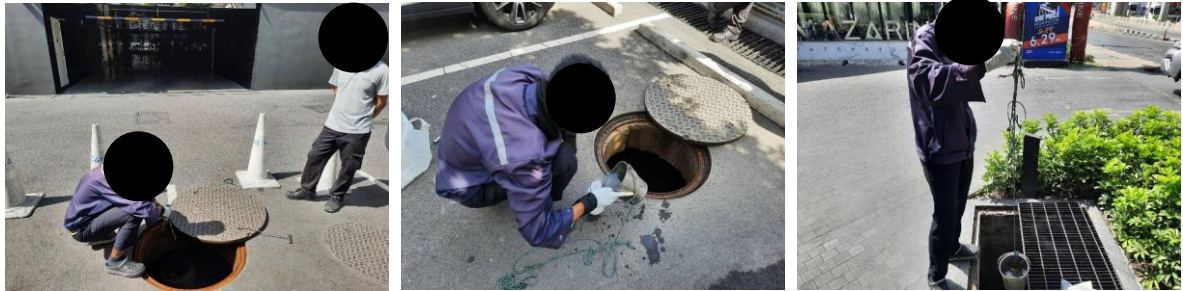
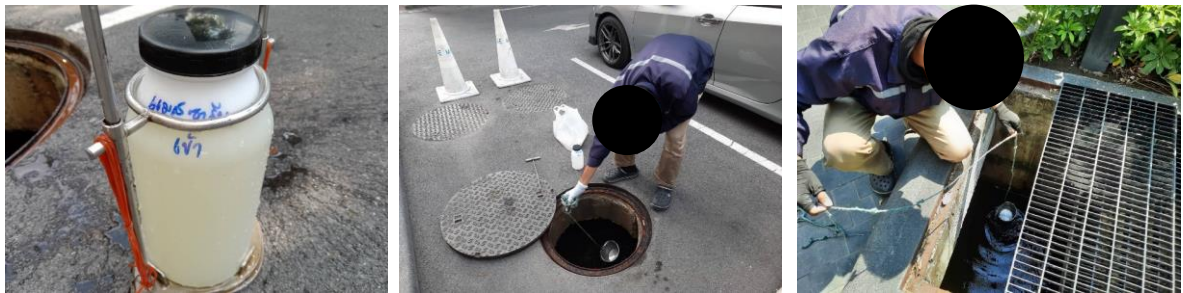
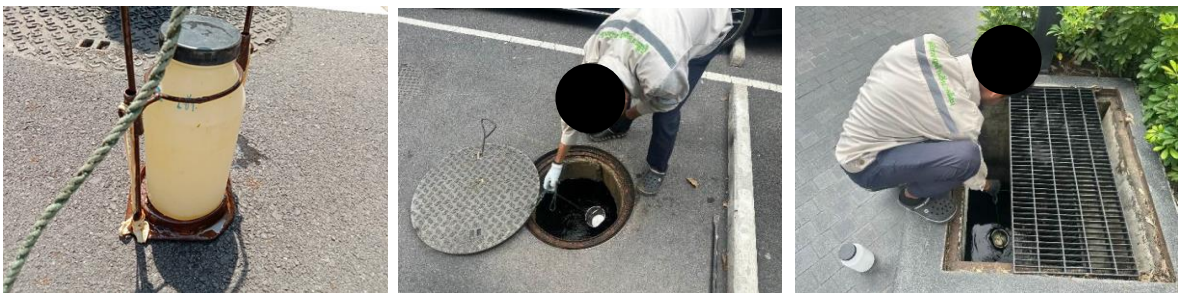
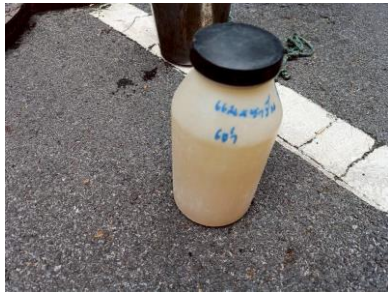
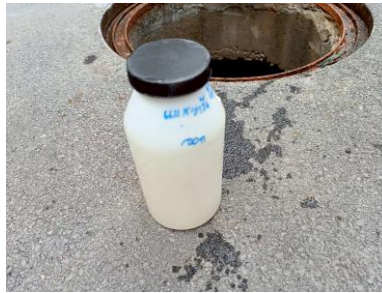
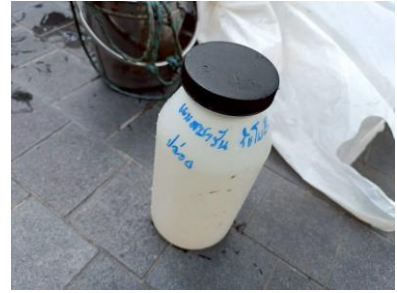
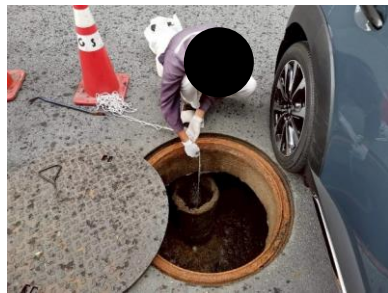
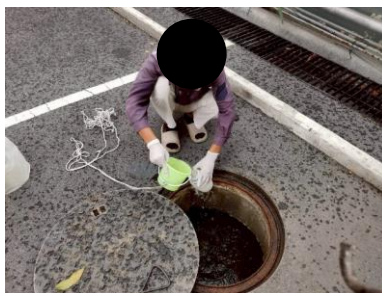
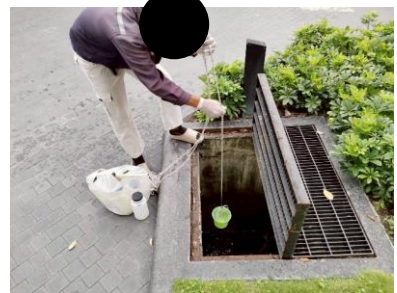
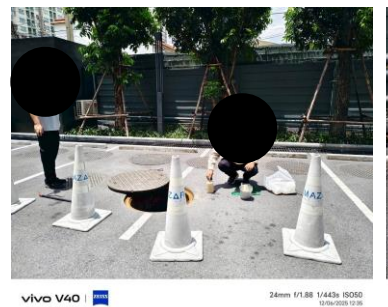
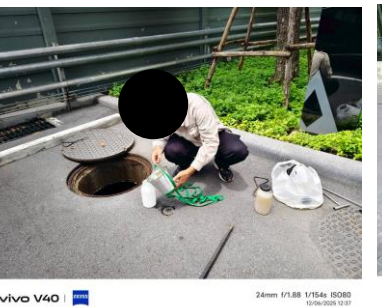
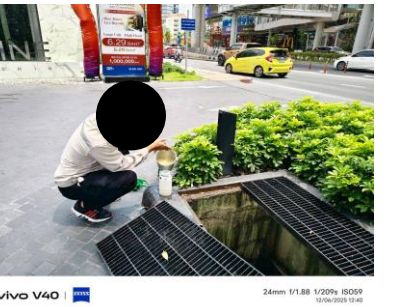
รูปที่ 3-1 แสดงการเก็บตัวอย่างคุณภาพน้ำทิ้ง ช่วงเดือนมกราคม – มิถุนายน 2568

การตรวจวัดคุณภาพน้ำทิ้ง ทำการเก็บตัวอย่างคุณภาพน้ำ 3 จุด ได้แก่ จุดรวบรวมน้ำเสียเข้าระบบบำบัดน้ำเสีย จุดระบายน้ำออกจากระบบบำบัดน้ำเสีย และจุดตรวจวัดคุณภาพน้ำทิ้งก่อนระบายออกจากโครงการ ช่วงเดือนมกราคม – มิถุนายน 2568 เดือนละ 1 ครั้ง (แสดงการเก็บตัวอย่างคุณภาพน้ำทิ้ง ช่วงเดือนมกราคม – มิถุนายน 2568 ดังแสดงในรูปที่ 3-1)

แสดงการเก็บตัวอย่างคุณภาพน้ำทิ้ง เดือนมกราคม 2568

แสดงการเก็บตัวอย่างคุณภาพน้ำทิ้ง เดือนกุมภาพันธ์ 2568

แสดงการเก็บตัวอย่างคุณภาพน้ำทิ้ง ประจำเดือนมีนาคม 2568

แสดงการเก็บตัวอย่างคุณภาพน้ำทิ้ง เดือนเมษายน 2568

แสดงการเก็บตัวอย่างคุณภาพน้ำทิ้ง เดือนพฤษภาคม 2568

แสดงการเก็บตัวอย่างคุณภาพน้ำทิ้ง เดือนมิถุนายน 2568

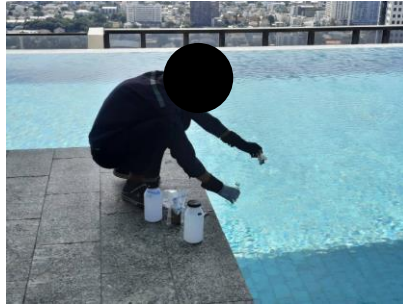
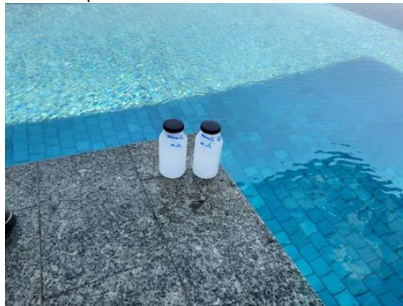
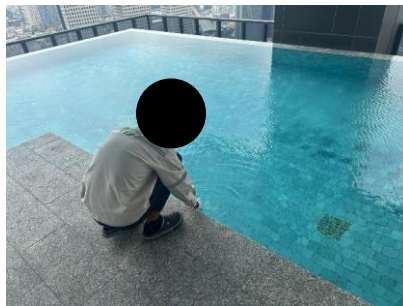
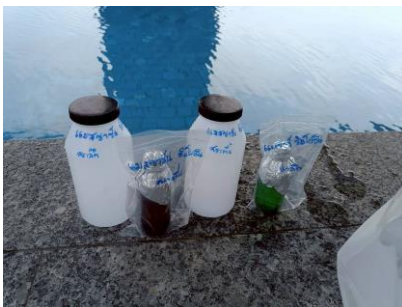
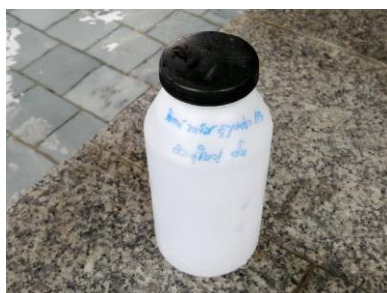
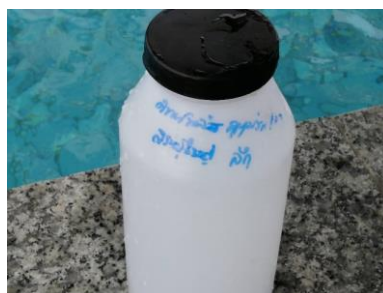
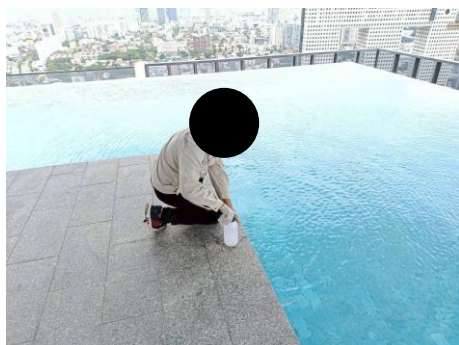
รูปที่ 3-5 แสดงการเก็บตัวอย่างคุณภาพน้ำในสระว่ายน้ำ ช่วงเดือนมกราคม – มิถุนายน 2568

ดำเนินการเก็บตัวอย่างน้ำ สระว่ายน้ำ ของโครงการ แมสซารีน รัชโยธิน (MAZARINE Ratchayothin) ระยะเปิดดำเนินการ จำนวน 2 จุด คือ สระว่ายน้ำบริเวณส่วนต้น และสระว่ายน้ำบริเวณบริเวณส่วนลึก ซึ่งจะมีการตรวจวัดวันละ 2 ครั้ง (pH และ Free Chlorine) เดือนละ 1 ครั้ง (Total Coliform Bacteria, Escherichia coli, Staphylococcus aureus และ Pseudomonas aeruginosa)

แสดงการเก็บตัวอย่างคุณภาพน้ำในสระว่ายน้ำ เดือนมกราคม 2568

แสดงการเก็บตัวอย่างคุณภาพน้ำในสระว่ายน้ำ เดือนกุมภาพันธ์ 2568

แสดงการเก็บตัวอย่างคุณภาพน้ำในสระว่ายน้ำ เดือนมีนาคม 2568

แสดงการเก็บตัวอย่างคุณภาพน้ำในสระว่ายน้ำ เดือนเมษายน 2568

แสดงการเก็บตัวอย่างคุณภาพน้ำในสระว่ายน้ำ เดือนพฤษภาคม 2568

แสดงการเก็บตัวอย่างคุณภาพน้ำในสระว่ายน้ำ เดือนมิถุนายน 2568
