บทที่ 1

1.1 ความเป็นมาในการจัดทำรายงานการประเมินผลกระทบสิ่งแวดล้อม

- 1.2.1 ชื่อโครงการ : โครงการอาคารชุดโนเบล อราวัน สุขุมวิท 33 คอนโดมิเนียม
- 1.2.2 สถานที่ : ตั้งอยู่เลขที่ 17 ซอยสุขุมวิท 33 (แดงอุดม) แขวงคลองตันเหนือ เขตวัฒนา กรุงเทพมหานคร (รูปที่ 1.2-1) โดยมีอาณาเขตติดต่อกับพื้นที่โดยรอบ ซึ่งมีรายละเอียดดังนี้

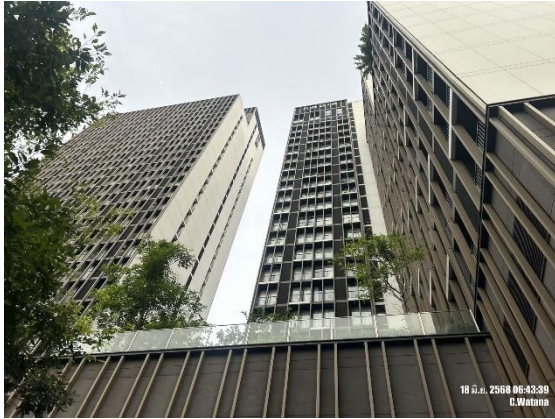
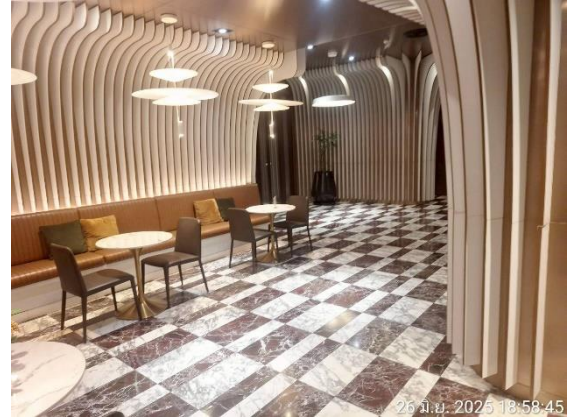
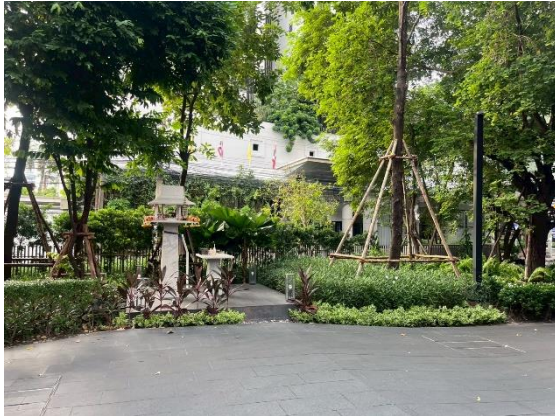
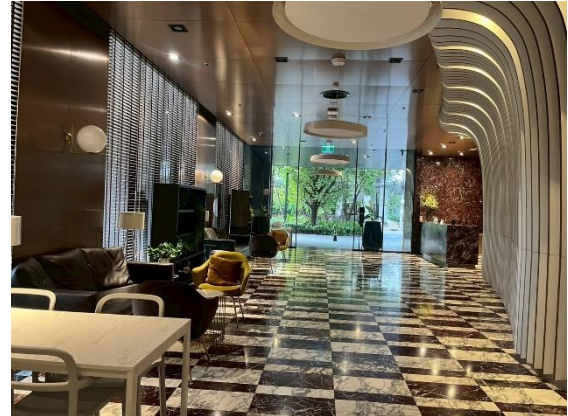
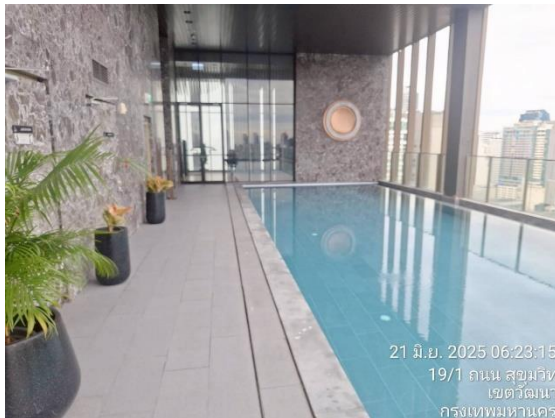
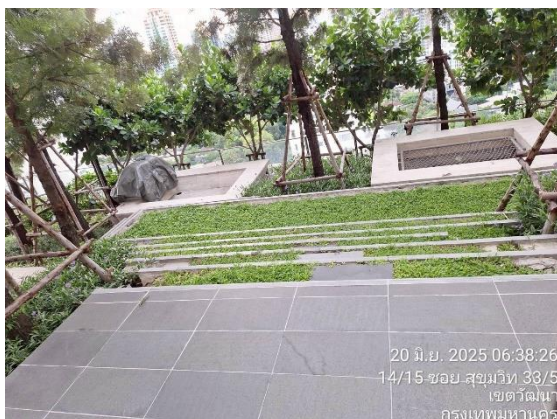
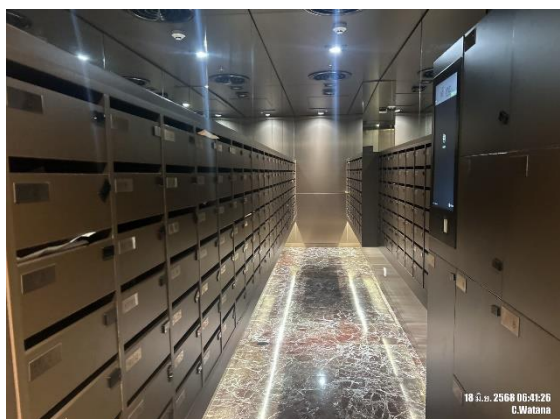
รูปที่ 1.2-2 สภาพปัจจุบัน

- 1.2.8 สภาพปัจจุบัน : โครงการเปิดใช้อาคารรวมไปถึงระบบสาธารณูปโภคทั้งหมด และรายละเอียดการขออนุญาตก่อสร้าง และใบรับรอง การก่อสร้าง (ดังภาคผนวก 2)
- 1.2.9 ขนาดพื้นที่โครงการ : 1-2-95.80 ไร่ หรือ 2,783.20 ตารางเมตร
