รายงานผลการปฏิบัติตามมาตรการป้องกันและแก้ไขผลกระทบสิ่งแวดล้อม
และมาตรการติดตามตรวจสอบผลกระทบสิ่งแวดล้อม

ชื่อโครงการ : โครงการ อาคารสวัสดิการที่พักอาศัยพนักงาน
บก. ไทยปาร์คเกอร์ไรซิ่ง

ฉบับเดือน : มกราคม - มิถุนายน 2568

รายงานผลการปฏิบัติตามมาตรการป้องกันและแก้ไขผลกระทบสิ่งแวดล้อม
และมาตรการติดตามตรวจสอบผลกระทบสิ่งแวดล้อม
โครงการอาคารสวัสดิการที่พักอาศัยพนักงาน บจก.ไทย ปาร์คเกอร์โรซิง

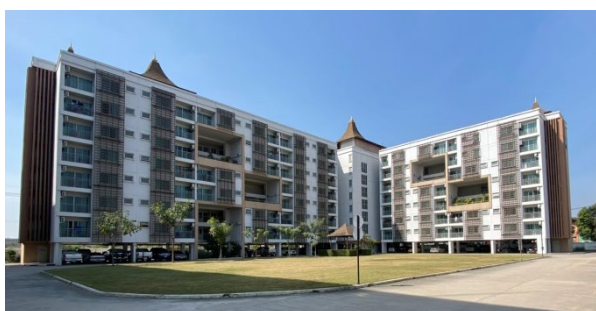
รูปภาพ 1.8.1 อาคาร A

1. อาคาร A (อาคารพักอาศัย) สูง 8 ชั้น มีความสูง 22.60 เมตร (วัดจากระดับพื้นดินที่ก่อสร้างถึงระดับพื้นชั้นดาดฟ้า) มีจำนวนห้องพักอาศัย 144 ห้อง
2. อาคาร B (อาคารพักอาศัย) สูง 8 ชั้น มีความสูง 22.60 เมตร (วัดจากระดับพื้นดินที่ก่อสร้างถึงระดับพื้นชั้นดาดฟ้า) มีจำนวนห้องพักอาศัย 137 ห้อง
