### บทที่ 3

#### ผลการติดตามตรวจสอบคุณภาพสิ่งแวดล้อม

การติดตามตรวจสอบคุณภาพสิ่งแวดล้อมของ โครงการ โรงแรมริเวอร์ไซด์ กรุงเทพฯ บริษัท วิจิตรการค้า จำกัด ดำเนินการจัดจ้าง บริษัท เอส.พี.เจ.โซลันติฟิค จำกัด ระหว่างเดือนมกราคม - มิถุนายน พ.ศ.2568

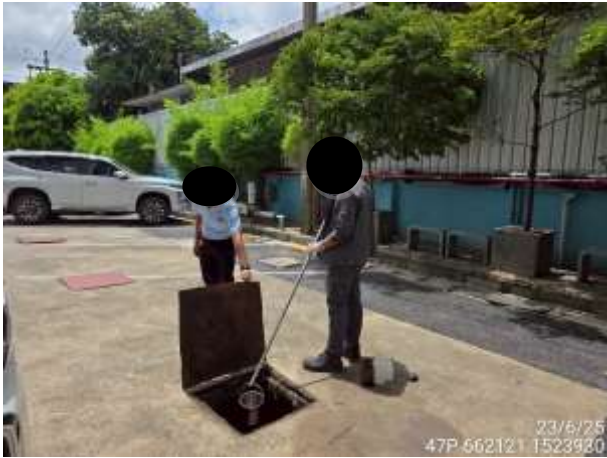
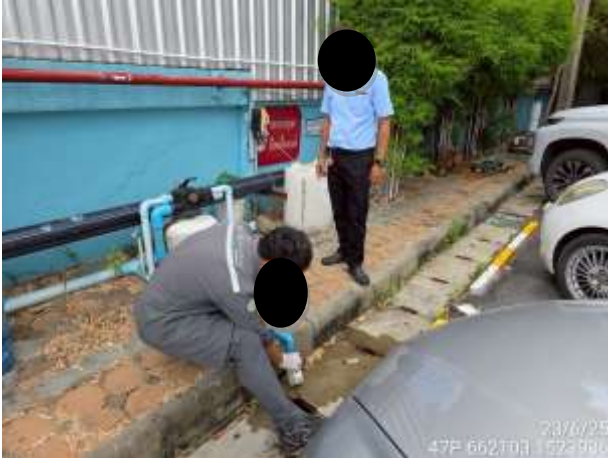
<p>บ่อปรับสภาพน้ำของระบบบำบัดน้ำเสีย</p>	<p>คุณภาพน้ำทิ้งหลังจากจากระบบบำบัดน้ำเสีย</p>
<p><b>รูปที่ 3-1</b> จุดตรวจวัดคุณภาพน้ำทิ้งโครงการ โรงแรมริเวอร์ไซด์ กรุงเทพฯ ระหว่างเดือนมกราคม - มิถุนายน พ.ศ.2568</p>

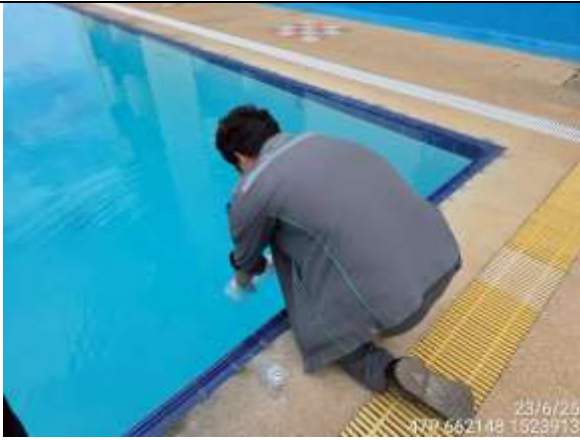
<p>สระว่ายน้ำ</p>	
<p><b>รูปที่ 3-2</b> จุดตรวจวัดคุณภาพน้ำสระว่ายน้ำ โครงการ โรงแรมริเวอร์ไซด์ กรุงเทพฯ ระหว่างเดือนมกราคม - มิถุนายน พ.ศ.2568</p>
