## เอกสารแนบที่ 6

### เอกสารตรวจสอบระบบป้องกันอัคคีภัย

### การตรวจสอบระบบแจ้งเหตุเพลิงไหม้ [สมุทร]

PROJECT: บริษัท มายบีช กรุ๊ป จำกัด  
( My Beach Resort )

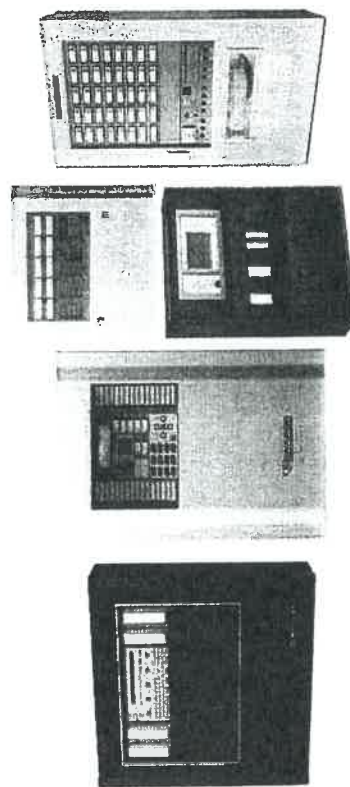
#### 1. แผงควบคุม (Fire Alarm Control Panel)

เป็นส่วนควบคุมและตรวจสอบการทำงานของอุปกรณ์ในส่วนต่างๆในระบบทั้งหมดจะประกอบด้วยวงจรควบคุมและรับสัญญาณจากอุปกรณ์เริ่มสัญญาณ, วงจรทดสอบการทำงาน, วงจรป้องกันระบบ, วงจรสัญญาณแจ้งการทำงานในสภาวะปกติ และภาวะขัดข้อง เช่น สายไฟจากอุปกรณ์ตรวจจับขาด, แบตเตอรี่ต่ำ หรือไฟลายตู้แผงควบคุมโดนตัดขาด เป็นต้น ตู้แผงควบคุม(FCP)จะมีสัญญาณไฟและเสียงแสดงสถานะต่างๆบนหน้าตู้

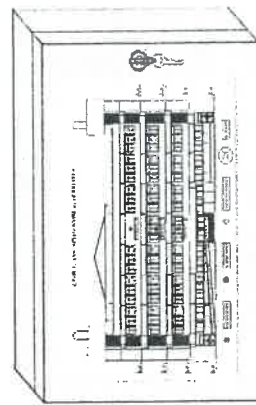
#### 2. ตู้แผงภาพโซลิตเกิดเหตุ (GRAPHIC ANNUNCIATOR)

หลังจากอุปกรณ์เริ่มสัญญาณทางนโดยสัญญาณมาขังตู้ควบคุม(FCP) แล้ว FCP จะส่งสัญญาณมาที่ภาพกราฟฟิกเพื่อให้เราทราบตำแหน่งของอุปกรณ์

- ตัวถังโลหะ ไร้สนิม ขนาด 12" x 12" x 4"
- ตัวถัง STAINLESS STEEL ขนาด 12" x 12" x 4"
- LED ขนาด 1/2 นิ้ว สีเขียว
- 12V DC BATTERY ON BACK สำหรับระบบสำรอง
- BUZZER 5Watt

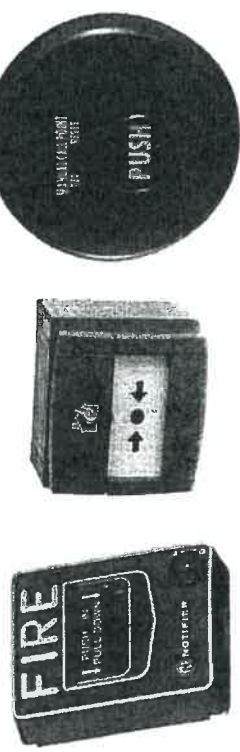
#### 6. อุปกรณ์แจ้งเหตุด้วยมือ (Manual Station)

สถานีแจ้งสัญญาณเตือนอัคคีภัยแบบใช้มือกด (Manual Push Station) เริ่มทางานโดยอาศัยการกระตุ้นจากบุคคลโดยการดึงหรือทุบกระจกให้แตก อุปกรณ์แจ้งเหตุด้วยมือปกติ จะมีเครื่องหมายแสดงให้มองเห็นและเข้าใจง่าย การรับตั้งค่าใหม่หลังจากใช้งานแล้ว จะทำได้ โดยการไขกุญแจ หรือเปลี่ยนกระดกใหม่
