บทที่ 3

ผลการปฏิบัติตามมาตราการติดตาม
ตรวจสอบผลกระทบสิ่งแวดล้อม

ตารางที่ 3.1-1 แบบรายงานผลการปฏิบัติตามมาตรการติดตามตรวจสอบผลกระทบสิ่งแวดล้อมของโครงการ เสนา คิทท์ เวสต์เกต-บางบัวทอง เฟส2

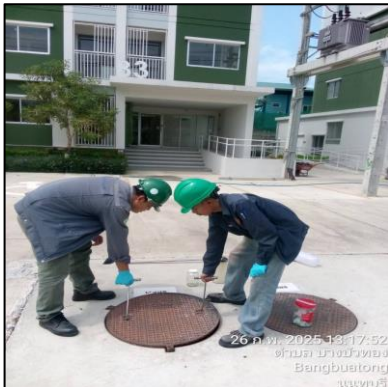
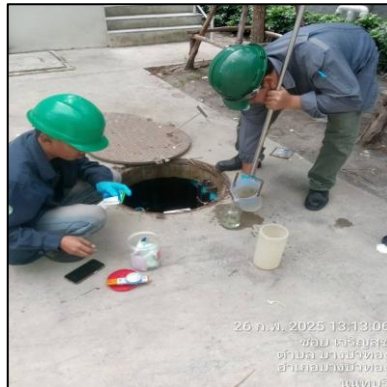
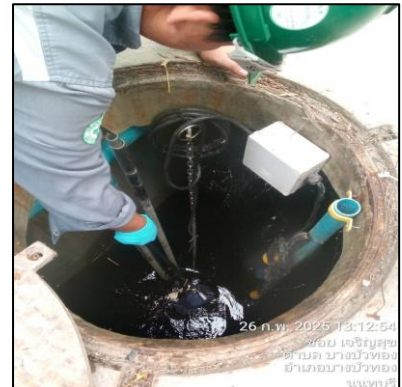
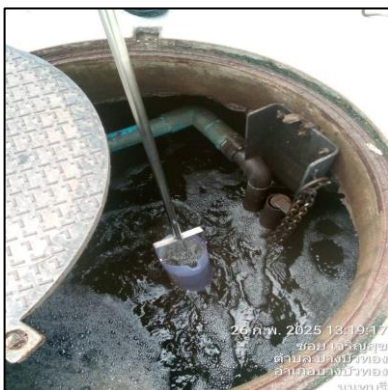
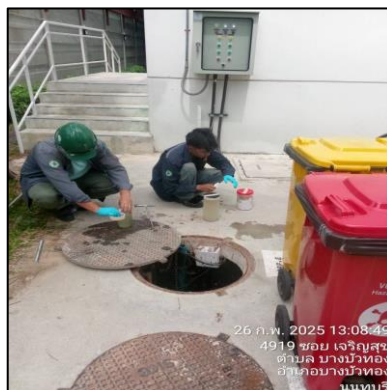
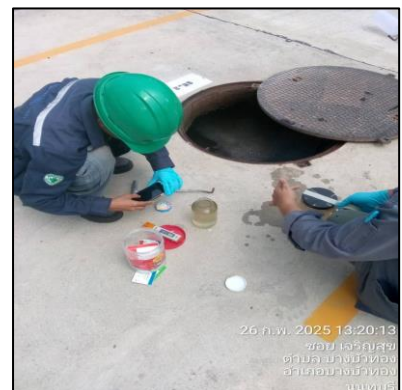
การตรวจวัดคุณภาพน้ำทั้ง ทำการเก็บตัวอย่างคุณภาพน้ำ 4 จุด ได้แก่ 1. จุดรวบรวมน้ำเสียเข้าระบบบำบัดน้ำเสียจำนวน 3 จุด 2. บ่อพักน้ำสุดท้ายของระบบระบายน้ำก่อนระบายสู่ระบบสาธารณะจำนวน 1 จุด ความถี่ในการตรวจวิเคราะห์ เดือนละ 1 ครั้ง

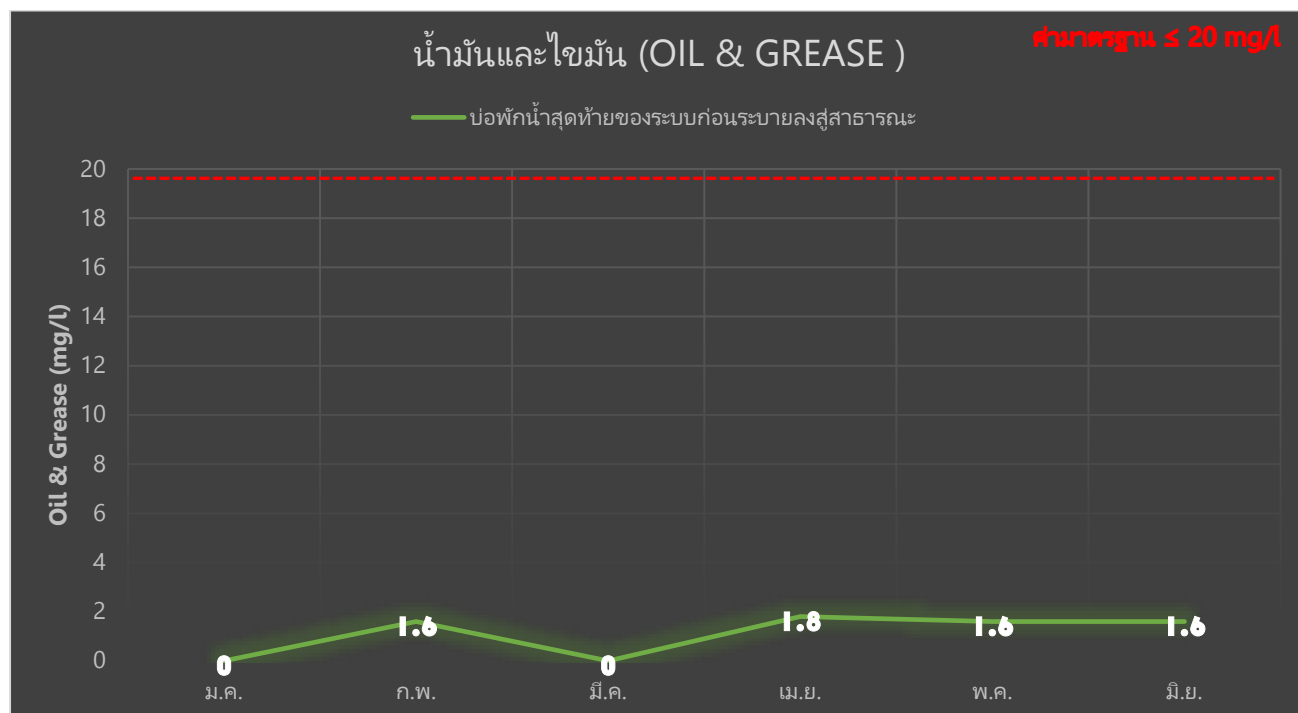
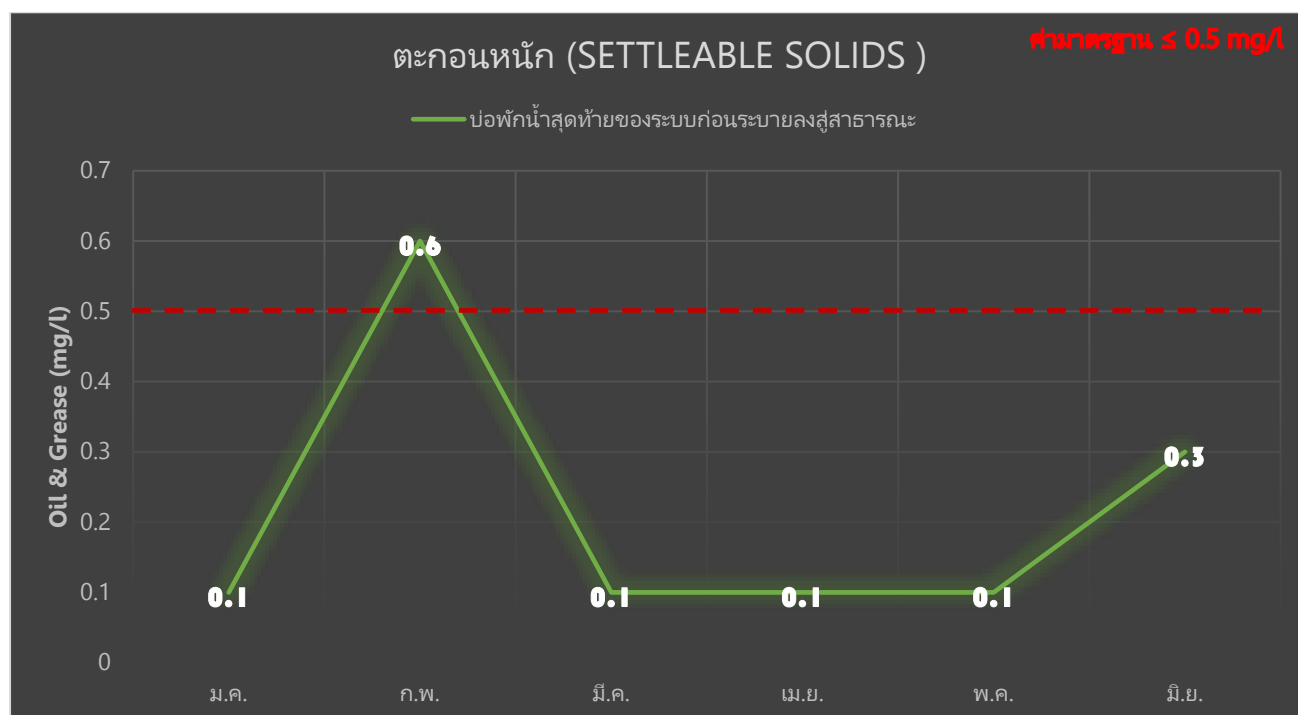
การตรวจวัดคุณภาพน้ำทิ้ง

โครงการ โครงการ เสนา คิทท์ เวสต์เกต-บางบัวทอง 2 ของบริษัท บริษัท เสนา เอชเอชพี 16 จำกัด
 จัดทำรายงานโดย บริษัท เซ็น เอกซ์ พร็อพเพอร์ตี้ แมเนจเม้นท์ จำกัด
 ระหว่างเดือน มกราคม – มิถุนายน พ.ศ. 2568
 ตำแหน่งที่ตรวจวัด บ่อพักน้ำสุดท้ายก่อนระบายออกสู่ท่อระบายน้ำสาธารณะ
 ตำแหน่งพิกัด UTM ของสถานี $x = 649844.14$ $y = 1541074.07$ 47P

ดัชนีคุณภาพน้ำทิ้ง	หน่วย	ผลการตรวจวัด ^(๑)						ค่ามาตรฐาน ^(๒)	เกณฑ์กำหนดใน รายงานฯ ^(๓)
		29 ม.ค	26 ก.พ	18 มี.ค	10 เม.ย	7 พ.ค	13 มิ.ย		
pH	-	7.2	6.1	8.1	7.6	8.0	6.5	5-9	
BOD	mg/l	4	5	5	4	3	5	≤ 30	
SS	mg/l	6	45	2	10	3	23	≤ 40	
TDS	mg/l	541	409	550	596	3,191	368	≤ 1000	
Sulfide	mg/l	ND	ND	ND	ND	ND	ND	≤ 1.0	
TKN	mg/l	4	18	15	12	3	5	≤ 35	
Oil & Grease	ml/l/hr	ND	< 1.6	ND	1.8	< 1.6	< 1.6	≤ 20	
Settleable Solids	mg/l	< 0.1	0.6	< 0.1	< 0.1	< 0.1	0.3	≤ 0.5
