# บทที่ 1

## บทนำ

ดังนั้น นายปิ่นชัย พิษณุวงศ์ จึงได้มอบหมายให้ บริษัท ไมน์ เอ็นจิเนียริง คอนซัลแตนท์ จำกัด จัดทำรายงานผลการปฏิบัติตามมาตรการป้องกันและแก้ไขผลกระทบสิ่งแวดล้อม และมาตรการติดตามตรวจสอบคุณภาพสิ่งแวดล้อม ตามเงื่อนไขที่เห็นชอบรายงาน

ชื่อโครงการ	โครงการเหมืองแร่หินอุตสาหกรรมชนิดหินบะซอลต์ เพื่ออุตสาหกรรมก่อสร้าง
เจ้าของโครงการ	นายปิ่นชัย พิษณุวงศ์
สถานที่ตั้งโครงการ	หมู่ที่ 7 ตำบลประทัดบุ อำเภอบราสาท จังหวัดสุรินทร์
ขนาดที่ตั้งโครงการ	เนื้อที่ 75-0-17 ไร่
โครงการผ่านการพิจารณาของคณะกรรมการผู้ชำนาญการ	วันที่ 23 พฤษภาคม 2560
โครงการได้รับอนุญาต	ได้รับอนุญาตประทานบัตร 10 ปี ตั้งแต่วันที่ 6 มีนาคม 2562 ถึงวันที่ 5 มีนาคม 2572
ได้รับอนุญาตประทานบัตรเลขที่	33633/16333

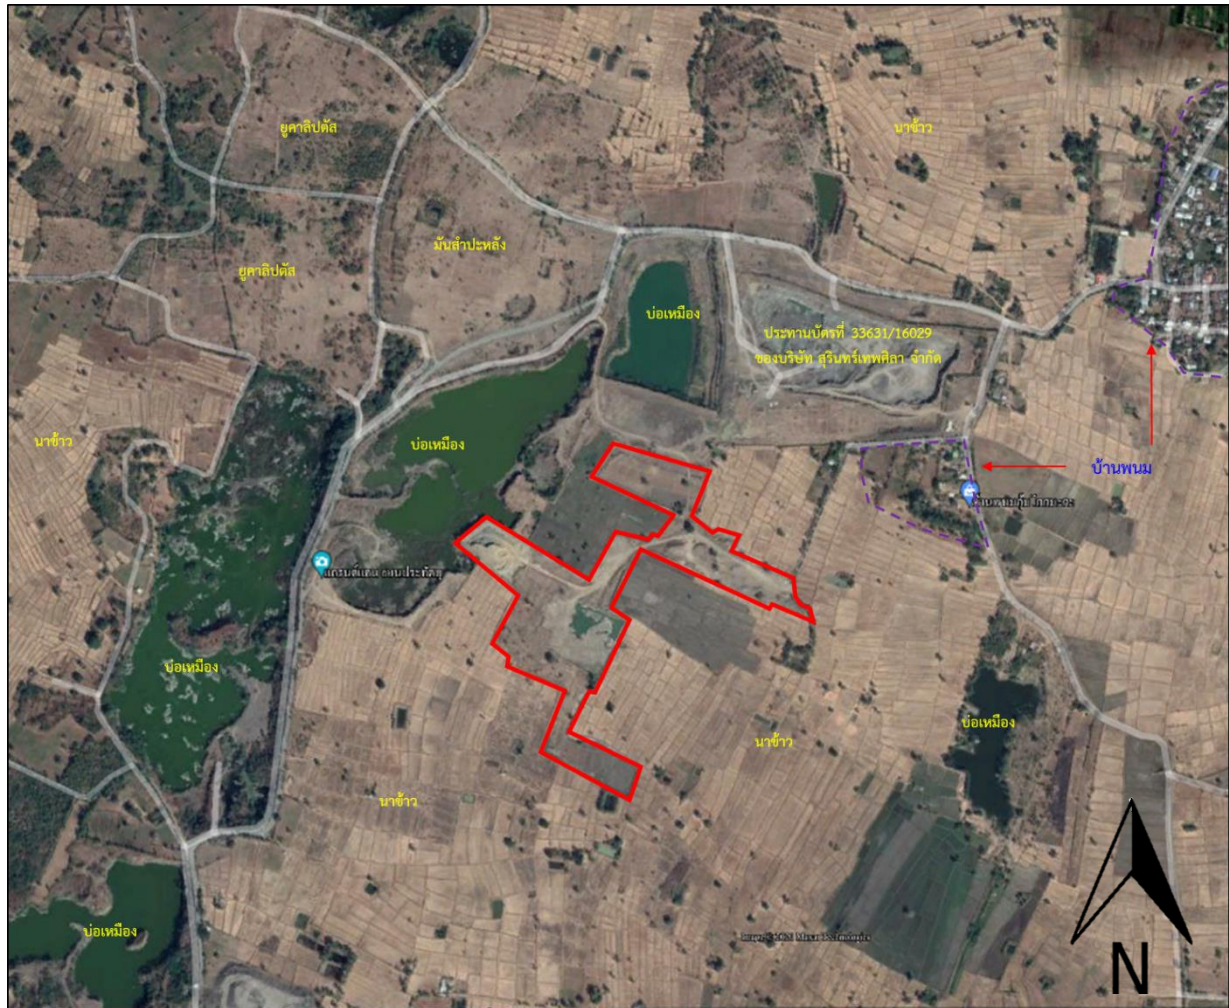
## รูปที่ 1-2 แสดงลักษณะภูมิประเทศบริเวณพื้นที่โครงการและใกล้เคียง

พื้นที่โครงการและบริเวณพื้นที่ใกล้เคียงโดยรอบ ส่วนใหญ่มีลักษณะภูมิประเทศเป็นที่ราบ มีระดับความสูงประมาณ 170 เมตร จากระดับน้ำทะเลปานกลาง สภาพเป็นพื้นที่เกษตรกรรม มีการใช้ประโยชน์ในการทำนาข้าว และพื้นที่เหมืองแร่หินอุตสาหกรรมบางส่วน แสดงดังรูปที่ 1-2 ซึ่งมีอาณาเขตติดต่อพื้นที่ข้างเคียงโดยรอบดังนี้

ทิศเหนือ	ติดกับ	พื้นที่ประทานบัตรที่ 33631/16029
ทิศตะวันออก	ติดกับ	พื้นที่เกษตรกรรม ได้แก่ นาข้าว
ทิศตะวันตก	ติดกับ	พื้นที่เกษตรกรรม ได้แก่ นาข้าว และพื้นที่ประทานบัตรเก่ามีสภาพเป็นบ่อเหมืองความลึกประมาณ 20 เมตร
ทิศใต้	ติดกับ	พื้นที่เกษตรกรรม ได้แก่ นาข้าว
