บทที่ 1

บทนำ

ตามที่ นางสาวรญา วรปัญญา ได้ยื่นเรื่องเพื่อขออนุญาตในการดำเนินการทำเหมือง โครงการเหมืองแร่แคลไซต์ คำขอประทานบัตรที่ 58/2533 และ 46/2536 ตั้งอยู่ที่ ตำบลโคกตูม อำเภอเมืองลพบุรี จังหวัดลพบุรี ซึ่งเป็นโครงการที่เข้าข่ายต้องจัดทำรายงานการวิเคราะห์ผลกระทบสิ่งแวดล้อม เสนอต่อสำนักงานนโยบายและแผนทรัพยากรธรรมชาติและสิ่งแวดล้อม (เดิมสำนักงานนโยบายและแผนสิ่งแวดล้อม) เพื่อดำเนินการตามขั้นตอนการพิจารณารายงาน สำนักงานนโยบายและแผนทรัพยากรธรรมชาติและสิ่งแวดล้อม ได้เสนอรายงานให้คณะกรรมการผู้ชำนาญการพิจารณารายงานการวิเคราะห์ผลกระทบสิ่งแวดล้อม ด้านโครงการเหมืองแร่ ในการประชุมครั้งที่ 12/2541 เมื่อวันที่ 15 กันยายน 2541 และมีมติให้ความเห็นชอบรายงานการวิเคราะห์ผลกระทบสิ่งแวดล้อมโครงการดังกล่าว ทั้งนี้สำนักงานนโยบายและแผนทรัพยากรธรรมชาติและสิ่งแวดล้อมแจ้งผลการพิจารณารายงานการวิเคราะห์ผลกระทบสิ่งแวดล้อม และกำหนดให้ทางโครงการปฏิบัติตามมาตรการป้องกันและแก้ไขผลกระทบสิ่งแวดล้อม และมาตรการติดตามตรวจสอบคุณภาพสิ่งแวดล้อม ตามหนังสือที่ วว 0804/13788 ลงวันที่ 2 ตุลาคม 2541 **ดั่งเอกสารแนบ 1** ปัจจุบันคำขอประทานบัตรที่ 46/2536 ได้รับอนุญาตเป็นประทานบัตรที่ 29144/15226 ตั้งแต่วันที่ 21 พฤษภาคม 2542 ถึงวันที่ 20 พฤษภาคม 2566 รวมอายุประทานบัตร 24 ปี **ดั่งเอกสารแนบ 2** โดยนางสาวรญา วรปัญญา ได้โอนประทาน

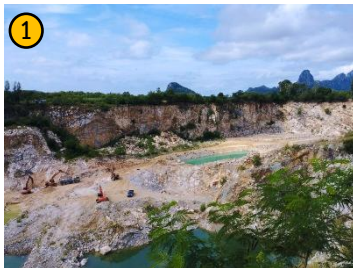
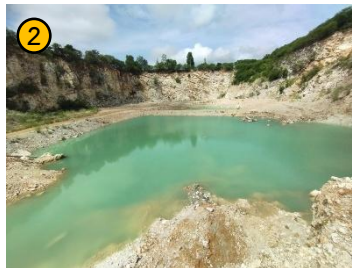
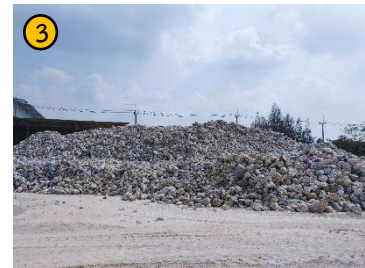
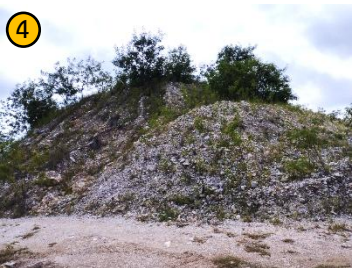
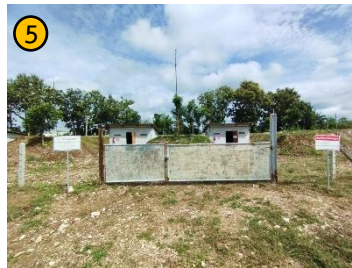
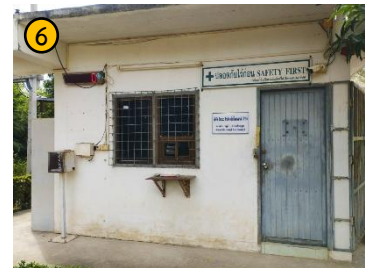
รูปที่ 1-2 แสดงลักษณะภูมิประเทศบริเวณโครงการ

ลักษณะภูมิประเทศบริเวณพื้นที่โครงการ เป็นที่ราบตลอดทั้งแปลง เป็นที่ดินกรรมสิทธิ์ประเภท น.ส.4 ใช้สำหรับทำการเกษตรและอยู่ในชั้นคุณภาพลุ่มน้ำชั้นที่ 5 นอกเขตประทานบัตรด้านทิศตะวันออกมีถนนสาธารณะเป็นถนนดิน กว้างประมาณ 3 เมตร ตั้งอยู่ใกล้เคียงในระยะ 50 เมตร และมีพื้นที่กันเขตท่าเหมืองห่างจากถนนสาธารณะประมาณ 5 ไร่ จึงเหลือพื้นที่สามารถทำเหมืองได้จริงประมาณ 45 ไร่ นอกจากนั้น เป็นพื้นที่ใช้สำหรับเป็นลานคั้แร่ ลานเก็บกองแร่ ลานเก็บกองมูลดินทราย อาคารเก็บวัสดุระเบิด และบริเวณบ้านพักสำนักงาน ดังรูปที่ 1-2

พื้นที่หน้าเหมือง

บ่อขุมเหมือง

ลานเก็บกองแร่

ลานเก็บกองเปลือกดินและเศษแร่

อาคารเก็บวัตถุระเบิด

สำนักงานโครงการ

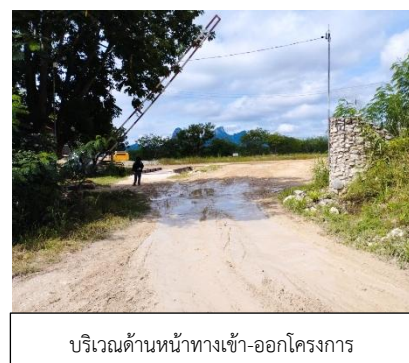
รูปที่ 1-3 แสดงการคมนาคมเข้าสู่พื้นที่โครงการ

การเดินทางเข้าไปยังจุดที่ตั้งประทานบัตร โดยทางรถยนต์จากจังหวัดสระบุรีไปทางจังหวัดลพบุรี ตามทางหลวงหมายเลข 1 ผ่านอำเภอพระพุทธบาทเลี้ยวขวาไปบ้านโคกตูม ตามทางหลวงหมายเลข 3302 จนถึงวงเวียนโคกตูม จากนั้นตรงไปบ้านมะนาวหวาน ตามทางหลวงหมายเลข 3333 อีกประมาณ 2 กิโลเมตร จากนั้นจึงเลี้ยวขวาไปตามถนนลูกรัง ระยะทางประมาณ 500 เมตร ถึงเขตประทานบัตร แสดงดังรูปที่ 1-3

บริเวณด้านหน้าทางเข้า-ออกโครงการ
