เรื่อง แจ้งผลการพิจารณารายงานการวิเคราะห์ผลกระทบสิ่งแวดล้อม โครงการเหมืองแร่ชนิดแร่โดโลไมต์
ของบริษัท พี เอ็ม เอราวัณ จำกัด

โครงการเหมืองแร่ ชนิตแร่โดโลไมต์

คำขอประทานบัตรที่ 1/2549

ภาพการปฏิบัติตามมาตรการป้องกันและแก้ไขผลกระทบ
สิ่งแวดล้อม และมาตรการติดตามตรวจสอบ
คุณภาพสิ่งแวดล้อม

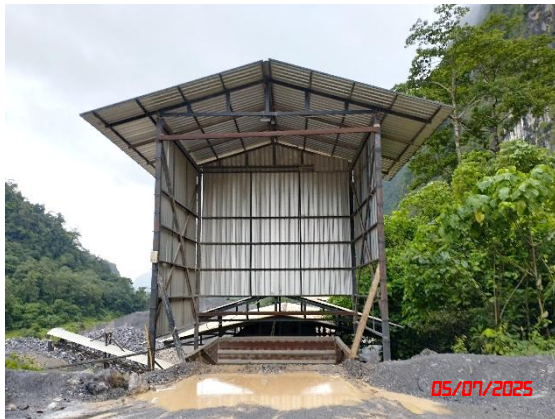
อาคารปิดคลุมยังรับหินใหญ่

1) ให้สร้างอาคารปิดคลุมเครื่องจักรอุปกรณ์ทั้งหมดอย่างมิดชิด บริเวณยังรับแร่ (Hopper) เครื่องบดย่อย (Primary Crusher) และตะแกรงคัดขนาด (Scalping Screen) ทุกชุด	- บริเวณพื้นที่โครงการ	- ก่อนเปิดการทำเหมือง	-	- บจก. พี.เอ็ม.เอราวัณ

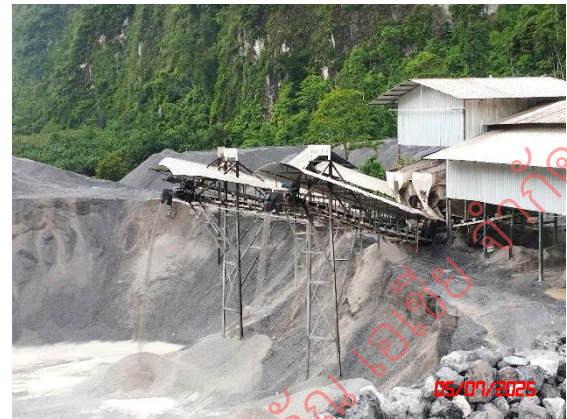
อาคารปิดคลุมโรงไม้หิน 3 ด้าน

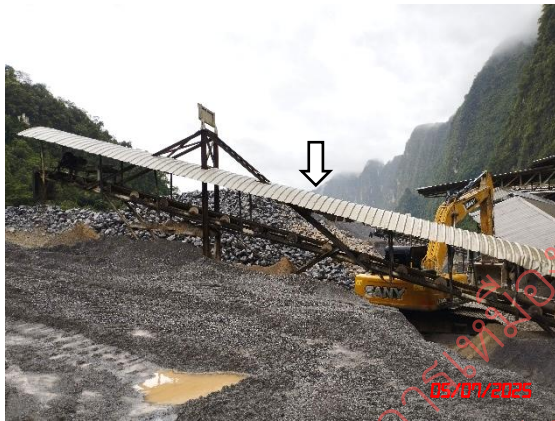
หลังคาปิดคลุมสายพานลำเลียง

2) ระบบสายพานลำเลียง ต้องสร้างอุปกรณ์ปิดคลุมโดยตลอด พร้อมทั้งต้องติดตั้งวัสดุปิดครอบจุดโปรยแร่ หรือสร้างยังเก็บแร่ เพื่อลดการฟุ้งกระจายของฝุ่นละออง	- บริเวณพื้นที่โครงการ	- ก่อนเปิดการทำเหมือง	-	- บจก. พี.เอ็ม.เอราวัณ

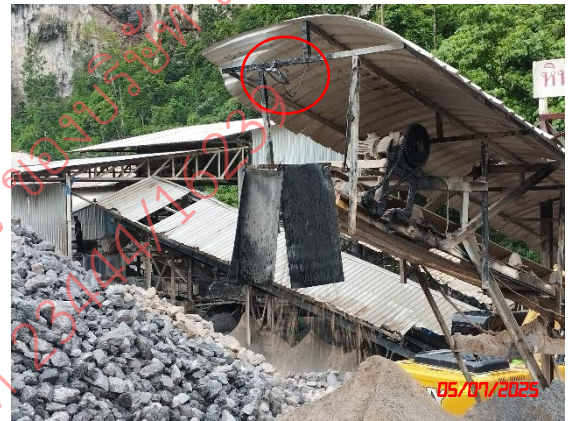
ระบบสเปรย์น้ำปลายสายพานลำเลียง

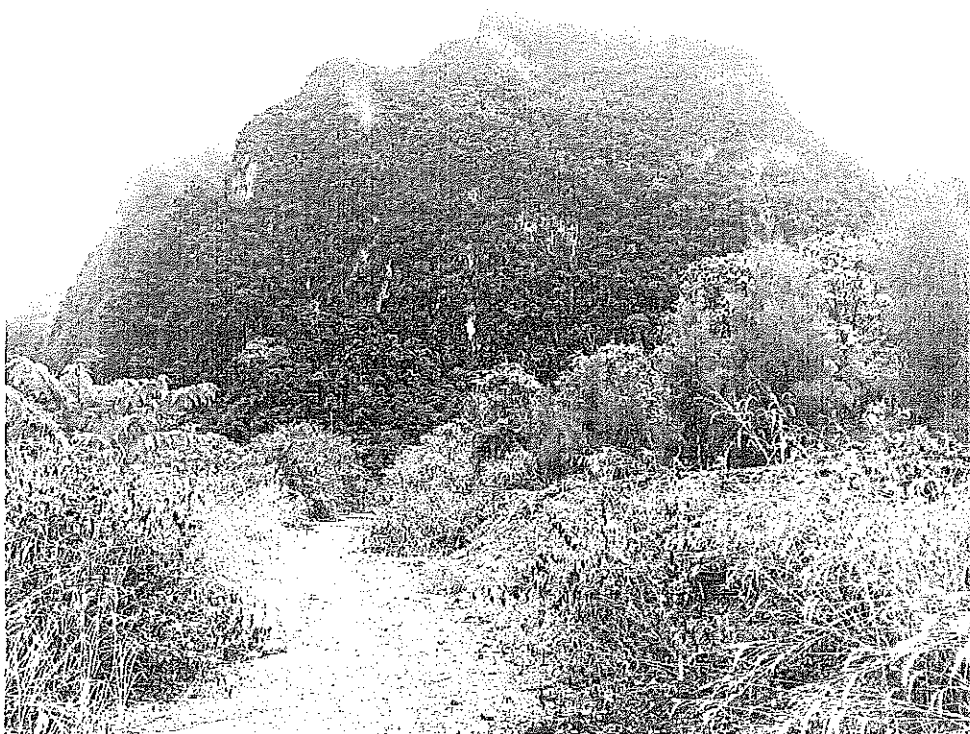
☐ การปรับสภาพและฟื้นฟูระบบป้องกันการชะล้างตะกอนดินจากบริเวณหน้าเหมือง ที่เก็บกองเปลือกดิน เศษดิน และบริเวณอื่นๆ เช่น คันทำนบดิน, คุระบายน้ำ และบ่อตกตะกอน เป็นต้น

- จำนวน 1 แห่ง ขนาด (กxยxล) 02 - 00 - 00 ไร่
- วิธีดำเนินการ ได้ดำเนินการปลูกต้นสน, ยูคา บริเวณคันดินเพื่อป้องกันการชะล้างของตะกอนดิน
