# บทที่ 1

## บทนำ

ดังนั้น บริษัท ทรัพย์ทอง จำกัด จึงได้มอบหมายให้ บริษัท ไมน์ เอ็นจิเนียริง คอนซัลแตนท์ จำกัด จัดทำรายงาน ผลการปฏิบัติตามมาตรการป้องกันและแก้ไขผลกระทบสิ่งแวดล้อม และมาตรการติดตามตรวจสอบคุณภาพสิ่งแวดล้อม ตามเงื่อนไขที่เห็นชอบรายงาน

ชื่อโครงการ	โครงการเหมืองแร่หินอุตสาหกรรมชนิดหินปูน เพื่ออุตสาหกรรมก่อสร้าง
เจ้าของโครงการ	บริษัท ทรัพย์ทอง จำกัด
สถานที่ตั้งโครงการ	ตำบลสามแยก อำเภอวิเชียรบุรี จังหวัดเพชรบูรณ์
ขนาดที่ตั้งโครงการ	เนื้อที่ 90-0-25 ไร่
โครงการผ่านการพิจารณาของ คณะกรรมการผู้ชำนาญการ	วันที่ 18 พฤษภาคม 2544
โครงการได้รับอนุญาตประทานบัตร	เมื่อวันที่ 24 ธันวาคม 2547 ถึงวันที่ 23 ธันวาคม 2557 รวมอายุประทานบัตร 10 ปี
การต่ออายุประทานบัตร	ได้รับการต่ออายุประทานบัตรอีก 13 ปี ตั้งแต่วันที่ 7 ตุลาคม 2562 ถึงวันที่ 6 ตุลาคม 2575 รวมอายุประทานบัตร 23 ปี
ได้รับอนุญาตประทานบัตรเลขที่	25614/15668

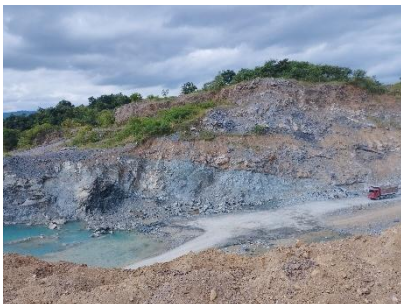
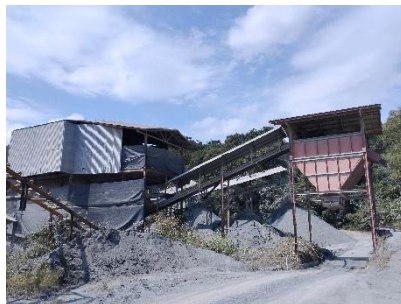
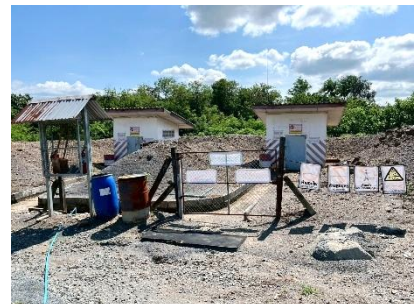
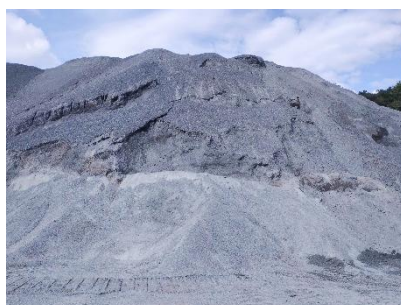
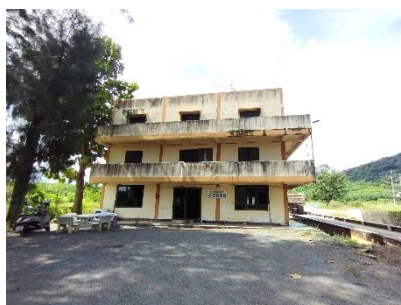
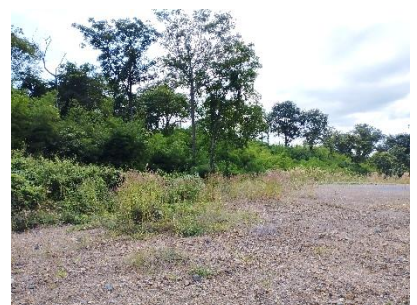
## รูปที่ 1-2 แสดงลักษณะภูมิประเทศบริเวณโครงการ

ลักษณะภูมิประเทศเป็นภูเขาที่ระดับความสูงประมาณ 130-200 เมตร (รทก.) ในปัจจุบันพื้นที่  
ประทานบัตรกำลังพัฒนาหน้าเหมืองให้มีลักษณะเป็นขั้นบันได โดยทำเหมืองบริเวณที่ต่อเนื่องจากพื้นที่  
ที่ผ่านการระเบิดและย่อยหินตามประมวลกฎหมายที่ดินมาตรา 9 ดังรูปที่ 1-2

พื้นที่โครงการ ทั้งหมด 90-0-25 ไร่ มีการใช้ประโยชน์ที่ดินบริเวณพื้นที่โครงการ ส่วนใหญ่เป็น  
พื้นที่ทำเหมือง ถูกใช้ประโยชน์เพื่อกิจกรรมในการทำเหมืองพัฒนาหน้าเหมืองให้มีลักษณะเป็นขั้นบันได  
มีความกว้างและสูง ไม่น้อยกว่า 10 เมตร นอกจากนี้ได้มีการจัดสรรพื้นที่เพื่อใช้สำหรับกิจกรรมต่างๆ  
ของโครงการ ได้แก่ พื้นที่เก็บวัตถุระเบิด ลานกองแร่ พื้นที่ขุมเหมือง พื้นที่ป่าไม้ที่ยังไม่ได้เปิดทำเหมือง  
และสำนักงาน สำหรับโรงโม่หินของโครงการได้อยู่ภายนอกพื้นที่ประทานบัตร ดังรูปที่ 1-2

พื้นที่หน้าเหมือง

โรงโม่หินของโครงการ (นอกพื้นที่ประทานบัตร)

อาคารเก็บวัสดุระเบิด

ลานกองแร่

สำนักงาน

พื้นที่ไม่ทำเหมือง
