ผลการปฏิบัติตามมาตรการป้องกัน
และแก้ไขผลกระทบสิ่งแวดล้อม

2.1 วิธีการติดตามตรวจสอบ

ตารางที่ 2-1 ผลการปฏิบัติตามมาตรการป้องกัน และแก้ไขผลกระทบสิ่งแวดล้อมโครงการโรงงานผลิตเมธิลเมตาครีเลต (ครั้งที่ 7) (ระยะดำเนินการ)
บริษัท ไทย เอ็มเอ็มเอ จำกัด ครั้งที่ 2/2568 ระหว่างเดือนกรกฎาคม - ธันวาคม พ.ศ. 2568

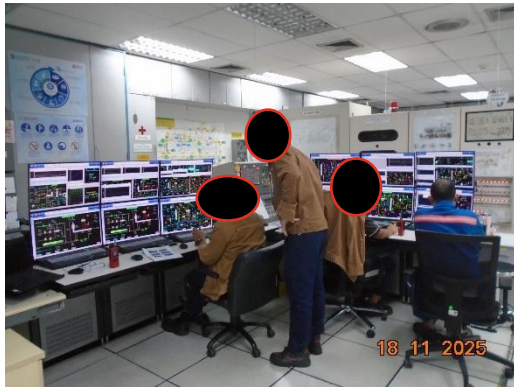
(3) ติดตั้งอุปกรณ์เพื่อบ่งชี้ว่าประสิทธิภาพของระบบลดลง เช่น Temperature Meter ซึ่งสามารถดูค่า On-line ได้ที่ห้องควบคุม เป็นต้น	- โรงงานได้ติดตั้งอุปกรณ์ เพื่อบ่งชี้ประสิทธิภาพของระบบ และเชื่อมโยงสัญญาณมายังห้องควบคุม (Control Room) ซึ่งสามารถดูค่า On-line ได้ตลอด รวมทั้งมีการตรวจสอบประสิทธิภาพทุก 3 เดือน	- ไม่พบปัญหาและอุปสรรคในการดำเนินการ	- ภาคผนวก ข-8 เอกสารตรวจสอบประสิทธิภาพ On-line - ภาพที่ 2.1-1 ห้องควบคุม (Control room)

(13) ให้ความร่วมมือในการเชื่อมโยงข้อมูลผลการตรวจวัดคุณภาพสิ่งแวดล้อมแบบต่อเนื่อง (Online Monitoring) ในสถานประกอบการไปยังศูนย์เฝ้าระวังและควบคุมคุณภาพสิ่งแวดล้อม (Environmental Monitoring and Control Center: EMC ²) ของการนิคมอุตสาหกรรมแห่งประเทศไทย	- โรงงานได้ให้ความร่วมมือในการเชื่อมโยงข้อมูลผลการตรวจวัดคุณภาพสิ่งแวดล้อมแบบต่อเนื่อง (Online Monitoring) ในสถานประกอบการไปยังศูนย์เฝ้าระวังและควบคุมคุณภาพสิ่งแวดล้อมของการนิคมอุตสาหกรรมแห่งประเทศไทยเรียบร้อยแล้ว	- ไม่พบปัญหาและอุปสรรคในการดำเนินการ	- ภาพที่ 2.1-1 ห้องควบคุม (Control room)

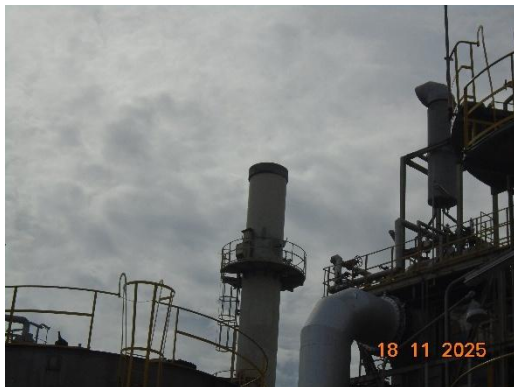
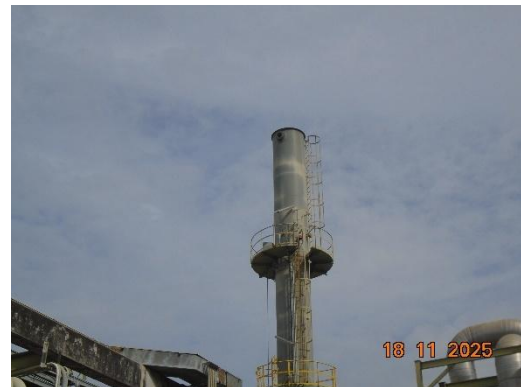
ภาพที่ 2.1-2 ปล่องระบายอากาศ

2. คุณภาพอากาศ	<div>(1) ควบคุมความเข้มข้นและอัตราการระบายก๊าซออกไซด์ของไนโตรเจน (NO_x) และฝุ่นละออง (PM) จากปล่องระบายอากาศ Z-6210 ของโรงงานผลิตเมธิลเมตาครีเลต โรงงานที่ 1 และปล่องระบายอากาศ 2Z-6210 ของโรงงานผลิตเมธิลเมตาครีเลต โรงงานที่ 2 ดังนี้</div> <div><div>- ก๊าซออกไซด์ของไนโตรเจน (NO_x)</div><table><tr><td>แหล่งกำเนิด</td><td>ความเข้มข้น</td><td>อัตราการระบาย</td></tr><tr><td></td><td>(ppm)</td><td>(g/s)</td></tr><tr><td>Z-6210</td><td>42.4</td><td>2.743</td></tr><tr><td>2Z-6210</td><td>19.9</td><td>1.350</td></tr></table><div>- ฝุ่นละออง (PM)</div><table><tr><td>แหล่งกำเนิด</td><td>ความเข้มข้น</td><td>อัตราการระบาย</td></tr><tr><td></td><td>(mg/m³)</td><td>(g/s)</td></tr><tr><td>Z-6210</td><td>127.7</td><td>4.200</td></tr><tr><td>2Z-6210</td><td>127.7</td><td>4.200</td></tr></table></div>	แหล่งกำเนิด	ความเข้มข้น	อัตราการระบาย		(ppm)	(g/s)	Z-6210	42.4	2.743	2Z-6210	19.9	1.350	แหล่งกำเนิด	ความเข้มข้น	อัตราการระบาย		(mg/m ³)	(g/s)	Z-6210	127.7	4.200	2Z-6210	127.7	4.200	<div>- โรงงานได้ควบคุมความเข้มข้นและอัตราการระบายมลสารจากปล่องระบายอากาศของทั้งโรงงานที่ 1 และโรงงานที่ 2 ให้อยู่ในเกณฑ์ควบคุมที่ EIA กำหนด โดยผลการตรวจวัดคุณภาพอากาศจากปล่องระบายอากาศ ในช่วงระหว่างเดือนกรกฎาคม-ธันวาคม พ.ศ. 2568 จำนวน 1 ครั้ง พบว่า มีค่าอยู่ในเกณฑ์มาตรฐานที่กำหนด และไม่เกินเกณฑ์ควบคุมที่กำหนดใน EIA</div> <div>ก๊าซออกไซด์ของไนโตรเจน (NO_x)</div> <div><u>โรงงานที่ 1 : ปล่อง Z-6210</u> (13 กันยายน 2568) มีค่าความเข้มข้นเท่ากับ 16.88 ppm ที่ 7%O₂ และมีอัตราการระบายเท่ากับ 0.7601 g/s</div> <div><u>โรงงานที่ 2 : ปล่อง 2Z-6210</u> (13 กันยายน 2568) มีค่าความเข้มข้นเท่ากับ 11.13 ppm ที่ 7 %O₂ และมีอัตราการระบายเท่ากับ 0.5666 g/s</div>	<div>- ไม่พบปัญหาและอุปสรรคในการดำเนินการ</div>	<div>- บทที่ 3 ผลการติดตามตรวจสอบผลกระทบสิ่งแวดล้อม</div> <div>- ภาคผนวก ค-2 ใบรับรองผลการตรวจวัดคุณภาพอากาศจากปล่องระบายอากาศ</div> <div>- ภาพที่ 2.1-2 ปล่องระบายอากาศ</div>

แหล่งกำเนิด	ความเข้มข้น	อัตราการระบาย																										
	(ppm)	(g/s)																										
Z-6210	42.4	2.743																										
2Z-6210	19.9	1.350																										
แหล่งกำเนิด	ความเข้มข้น	อัตราการระบาย																										
	(mg/m ³)	(g/s)																										
Z-6210	127.7	4.200																										
2Z-6210	127.7	4.200

2. คุณภาพอากาศ (ต่อ)		<p>ฝุ่นละออง (PM)</p> <p>โรงงานที่ 1 : ปล่อง Z-6210 (13 กันยายน 2568) มีค่าความเข้มข้นเท่ากับ 4.8 mg/m³ ที่ 7% O₂ และมีอัตราการระบายเท่ากับ 0.115 g/s</p> <p>โรงงานที่ 2: ปล่อง 2Z-6210 (13 กันยายน 2568) มีค่าความเข้มข้นเท่ากับ 5.8 mg/m³ ที่ 7%O₂ และ มีอัตราการระบายเท่ากับ 0.157 g/s</p>

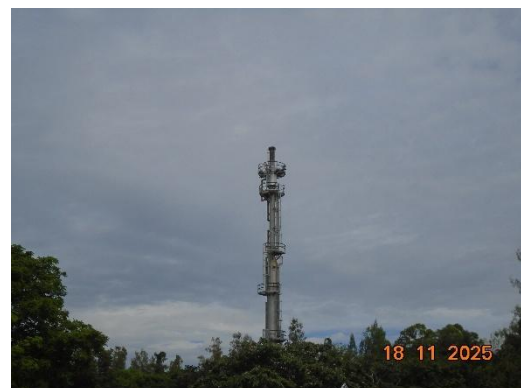
ภาพที่ 2.1-4 หอเผา

(10) กรณีที่มีการใช้ห่อเผาที่สามารถวางแผนได้ เช่น การหยุดระบบเพื่อซ่อมบำรุงประจำปี เป็นต้น โครงการต้องทำการประชาสัมพันธ์ต่อชุมชนก่อนการดำเนินการ หากกรณีที่ต้องใช้งานห่อเผาอย่างฉุกเฉิน โครงการต้องรีบแจ้งข้อมูลต่อชุมชนทันที	- ในกรณีที่มีการวางแผนใช้งานห่อเผาได้ เช่น การหยุดระบบเพื่อซ่อมบำรุงประจำปี โรงงานจะแจ้งแผนการใช้งานห่อเผาให้หน่วยงานที่เกี่ยวข้องและชุมชนทราบล่วงหน้าและหากมีกรณีที่ต้องใช้งานห่อเผาอย่างฉุกเฉิน โรงงานจะรีบดำเนินการแจ้งข้อมูลต่อชุมชนโดยเร็วที่สุด	- ไม่พบปัญหาและอุปสรรคในการดำเนินการ	- ภาพที่ 2.1-4 ห่อเผา
