รายงานผลการปฏิบัติตาม
มาตรการป้องกันและแก้ไขผลกระทบสิ่งแวดล้อม
ตามที่กรมอุตสาหกรรมพื้นฐานและการเหมืองแร่กำหนด

โครงการเหมืองแร่หินอุตสาหกรรมชนิดหินปูน เพื่ออุตสาหกรรมก่อสร้าง
สำหรับประทานบัตรที่ 32728/15729
รวมแผนผังโครงการทำเหมืองเดียวกันกับ
ประทานบัตรที่ 32729/15730 และประทานบัตรที่ 32730/15731
ของ บริษัท บำรุงเทพการศิลา จำกัด

จัดทำโดย
นายพันธุธิ์ วิจิตรสงวน
วิศวกรควบคุมการทำเหมือง
พฤศจิกายน 2568

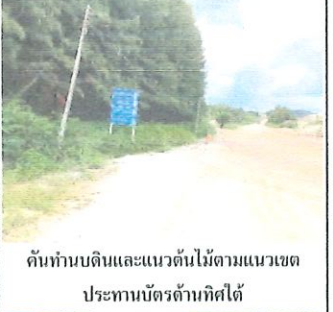
เงื่อนไขตามมาตรการฯ	ผลการปฏิบัติตามมาตรการฯ	ปัญหาอุปสรรคที่ไม่สามารถปฏิบัติตามมาตรการฯ และแนวทางแก้ไข	ภาพถ่ายประกอบ
1. ให้เว้นพื้นที่ไม่ทำเหมืองห่างจากแนวเขตประทานบัตรเป็นระยะอย่างน้อย 10 เมตร สำหรับคำขอต่ออายุประทานบัตรที่ 2/2556 ตั้งแต่หมวดหลักเขตที่ 10-1-2-3-4-5-6-7 คำขอต่ออายุประทานบัตรที่ 3/2556 ตั้งแต่หมวดหลักเขตที่ 9-10-1-2-3-4-5 และคำขอต่ออายุประทานบัตรที่ 4/2556 ตั้งแต่หมวดหลักเขตที่ 10-11-12-1-2-3-4-5-6-7	ปฏิบัติ : มีการเว้นพื้นที่รอบเขตประทานบัตรโดยการสร้างคันทำนบดินล้อมรอบแนวเขตดังกล่าวตามที่กำหนด พร้อมทั้งปลูกไม้ยืนต้นบนสันคันทำนบ

<p>คันทำนบดินและแนวต้นไม้ตามแนวเขตประทานบัตรด้านทิศใต้</p>

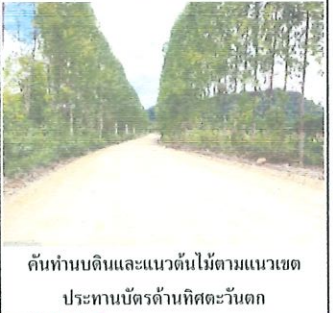
<p>คันทำนบดินและแนวต้นไม้ตามแนวเขตประทานบัตรด้านทิศตะวันตก</p>

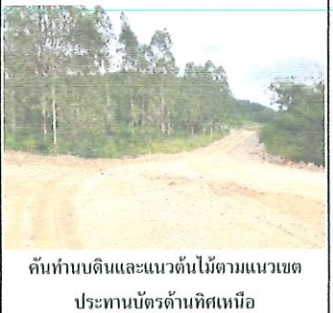
<p>คันทำนบดินและแนวต้นไม้ตามแนวเขตประทานบัตรด้านทิศเหนือ</p>

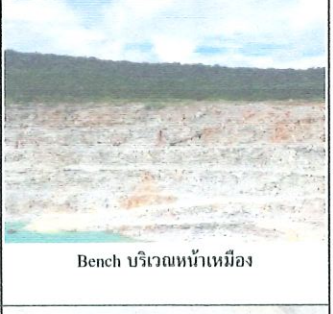
2. กำหนดการเปิดหน้าเหมืองให้มีทิศทางและลำดับขั้นตอน ตลอดจนขอบเขตพื้นที่ทำเหมืองตามแผนผังโครงการทำเหมืองโดยเคร่งครัด เปิดหน้าเหมืองในลักษณะขั้นบันได มีความสูงของขั้นบันไดไม่เกิน 10 เมตร ความกว้างของขั้นบันไดไม่น้อยกว่า 10 เมตร และควบคุมความลาดเอียงของหน้าเหมืองโดยรวมไม่เกิน 45 องศา	ปฏิบัติ : มีการเปิดหน้าเหมืองเป็นขั้นบันได ความกว้าง/สูงตามที่กำหนด

<p>Bench บริเวณหน้าเหมือง</p>
